Nøtåsvegen 198, 2415 HERADSBYGD

Stor og solrik eiendom på ca. 14,5 mål bebyggd med enebolig, stor garasje med verksted og traktorhus. Utviklingspotensiale!

Befaringsdato: 10.06.2024

Tilstandsrapport

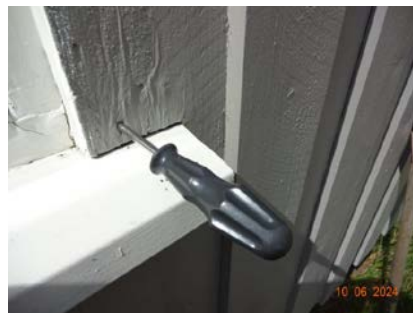
- Det er ingen eller liten lufting i nedre kant av kledning mot grunnmur.
- Det er påvist andre avvik:

Det er påvist fuktopptrekk og råte-forvitringsskader i panelender ned på vannbrett ved vinduer.
Noe gjenstående malingsarbeider på panel ved inngang til kjeller.

Enkelte panelbord må skiftes.

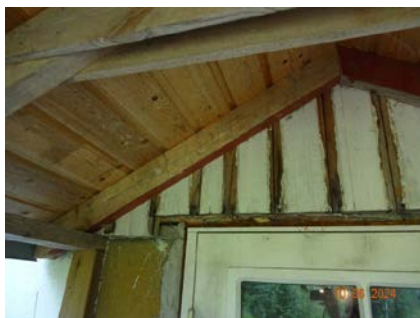
1 TG 2 Takkonstruksjon/Loft

Punktet må sees i sammenheng med Taktekking

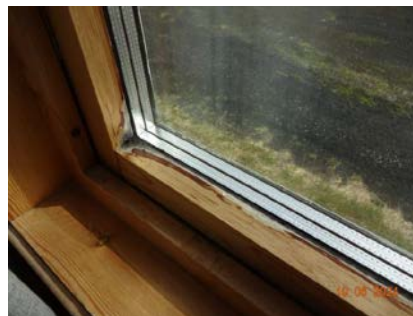
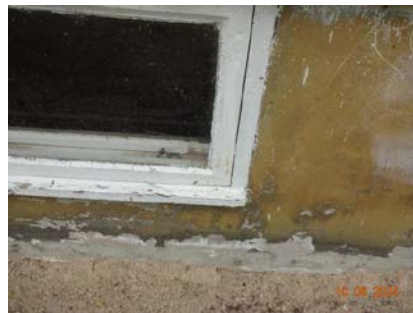
- Kondensering på enkelte glass har medført fuktskader i treverk som kan medføre utskiftningsbehov av enkelte vinduer.
- Det må foretas lokal utbedring.

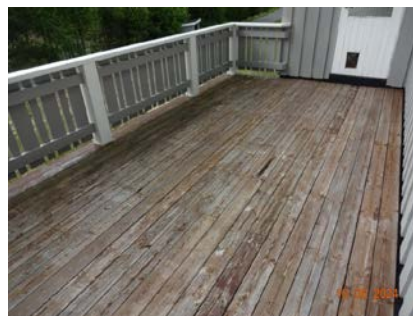
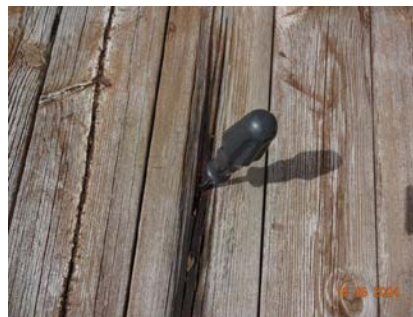
TG 3 Balkonger, terrasser og rom under balkonger

Delvis overbygget veranda.

Sifte råteskadet terrassebord.

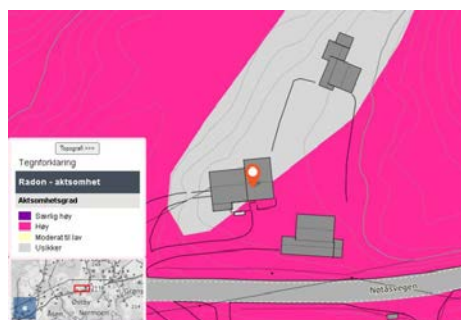
TG 3 Etasjeskille/gulv mot grunn

Støpt gulv i kjeller.

- Det bør gjennomføres radonmålinger.
