Nøtåsvegen 198, 2415 HERADSBYGD

**Stort småbruk på ca. 14,5 mål,  
bebygget med enebolig, stor garasje  
med verksted og traktorhus. Godt  
utviklingspotensiale.**

# Tilstandsrapport

## ENEBOLIG

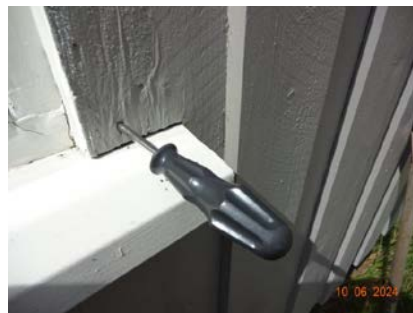
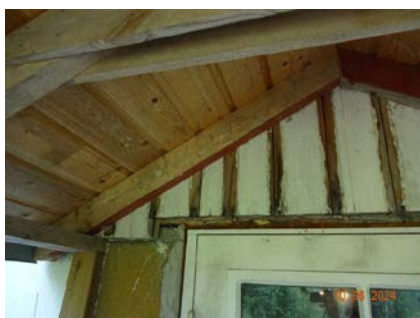
Solslitt panel, behov for vedlikehold. Mangler ett gesimsbord. Mangler del med takrenner og nedløp. Enkelte vridde panelbord. Større glipper i mellom panelbord. Eldre del med hobbyrom og overbygget tak for ved, generelt med preg etter aldersforvitring og noe manglende vedlikehold. Må påregne aldersforvitring og skader. Kun deler er besikket.

- \* Utvendig > Veggkonstruksjon: Det er ingen eller liten lufting i nedre kant av kledning mot grunnmur. Det er påvist andre avvik: Det er påvist fuktopptrekk og råte-forvitringsskader i panelender ned på vannbrett ved vinduer. Noe gjenstående malingsarbeider på panel ved inngang til kjeller.
- \* Utvendig > Vinduer: Det er påvist tegn på innvendig kondensering av enkelte vindusglass. Karmene i vinduer er slitte og det er sprekker i trevirket. Det er påvist råteskade i vinduskarm til vindu på fasade mot øst.

Enkelte panelbord må skiftes.

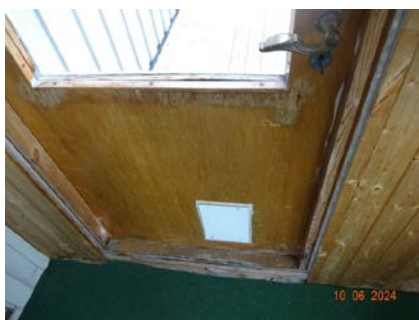
## TG 2 Dører

- \* Utvendig > Dører: Det er påvist andre avvik: Det er påvist fuktskjolder i dørkarm til innglasset veranda. Tørt ved befaring. Fuktskadet ytterdør.
- \* Innvendig > Overflater: Det er påvist sprekke i flere fliser i gang. Avskaling i flis. Påvist glippe i tregulv på soverom i 1.etasje. Fuktskjolder på gulv/vegg bak kjøleskap. Tørt ved befaring.

- Det må foretas tiltak for å lukke avviket.

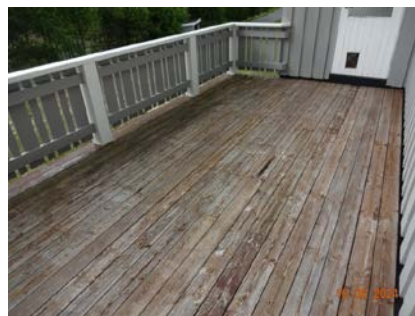
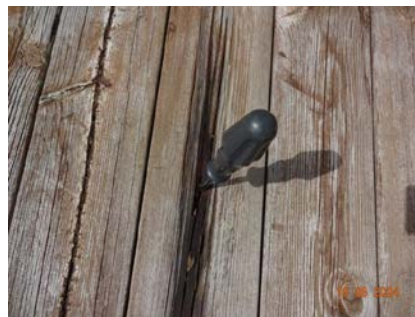
## TG 3 Balkonger, terrasser og rom under balkonger

- \* Utvendig > Balkonger, terrasser og rom under balkonger: Rekkverket er for lavt i forhold til dagens krav til rekkverkshøyder. Det er påvist andre avvik: Terrasser, balkonger og plattinger med terrenghøyde 50 cm eller mer, skal sikres med rekkverk med en høyde på minst 100 cm. Målt rekkverkshøyde: Ca. 87 cm. Mangler del med rekkverk. Slitt terrasse. Behov for vedlikehold. Det er påvist råteskadet terrassebord.

Skifte råteskadet terrassebord.

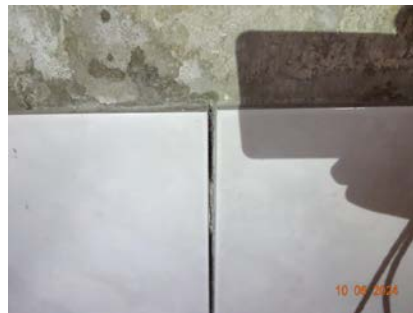
#### TG 3 Overflater vegger og himling

Eier opplyser: Ikke pålagt membran bak fliser. Ikke fuktsikre overflater i våtsonen. Del med gjenstående arbeider: Fliser og fugemasse.

- Uegnede materialer må fuktbeskyttes/utskiftes.
