# Tilstandsrapport

Fritidsbolig

Diplemyrveien 11, 3788 STABBESTAD

Befaringsdato: 18.02.2025

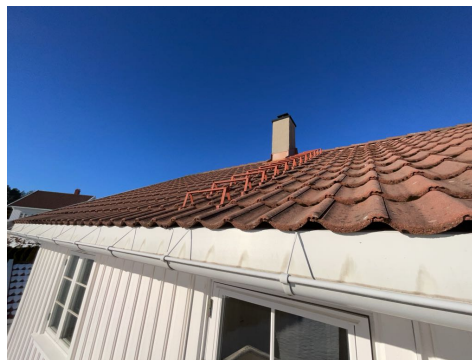
Del av takteking.

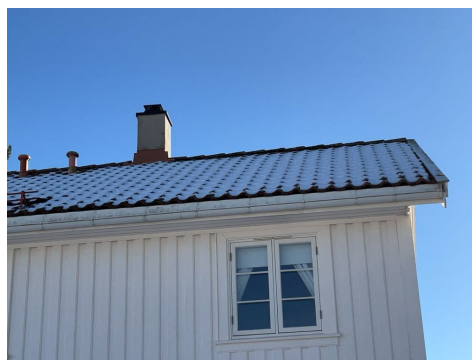
Del av takteking.

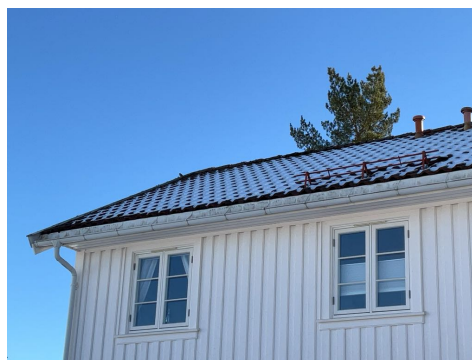
Del av takteking.

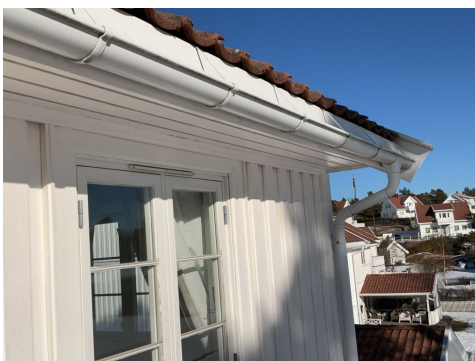
Del av rennesystem.

Ingen umiddelbare tiltak er nødvendig men utskifting/vedlikehold av takrennesystemer vurderes ut fra et vanlig vedlikeholdsintervall.

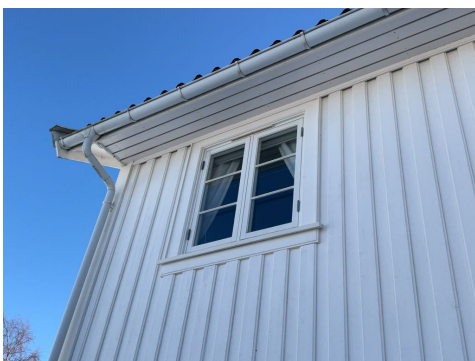
Del av rennesystem.

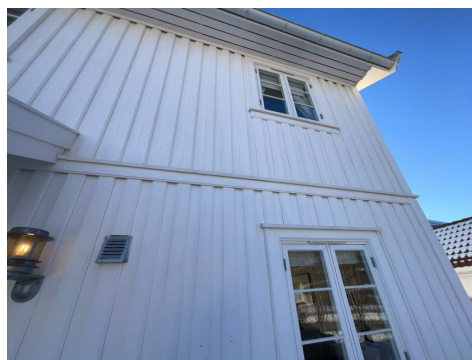
Del av vegg.

Det må påregnes overflatebehandling av flater.

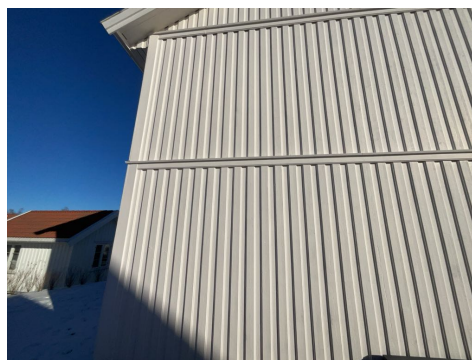
Del av vegg.

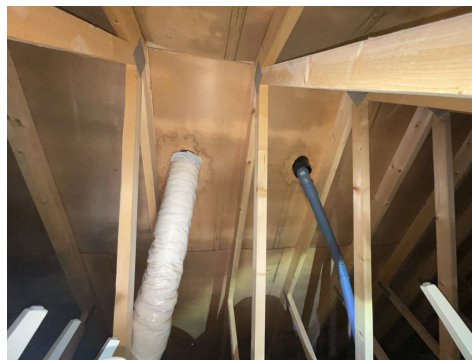
Det er registrert spor etter fuktskjolder på plater.  
Det er ingen kjente pågående lekkasjer fra tak i dag, dette er i følge eier.  
Etter en vurdering er det mest sannsynlig at fuktskjolder stammer fra byggeprosessen, men dette er selvfølgelig vanskelig å fastslå med en 100 % sikkerhet.

Konstruksjon sett fra loft.

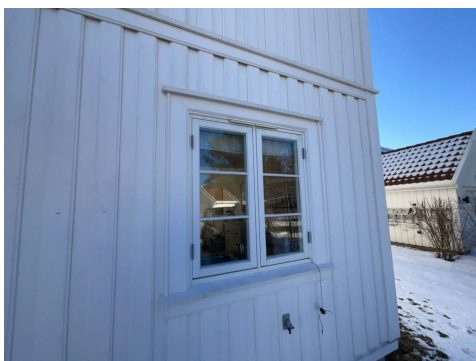
Eksempel på vindu i yttervegg.

Man må påregne vedlikehold og utskiftninger av vinduer, ut fra en vanlig vedlikeholdsvurdering.

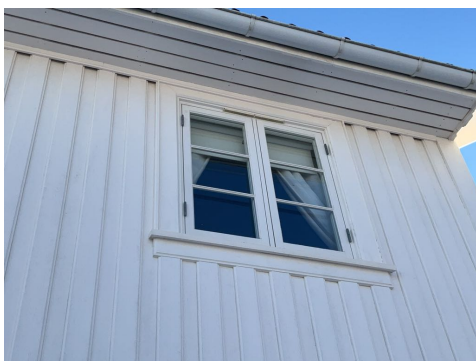
Eksempel på vindu i yttervegg.

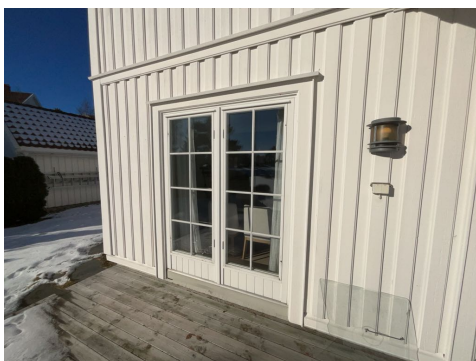
Eksempel på vindu i yttervegg.

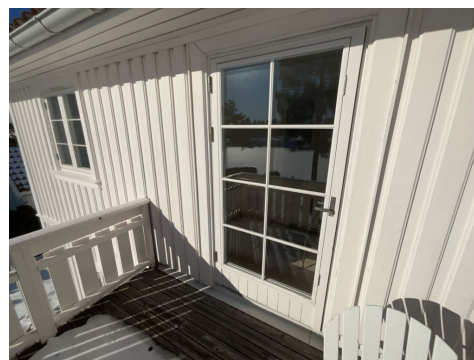
Terrassedør inn til stue i 2 etasje

Man må påregne vedlikehold/utskifting av dører, ut fra en vanlig vedlikeholdsvurdering.

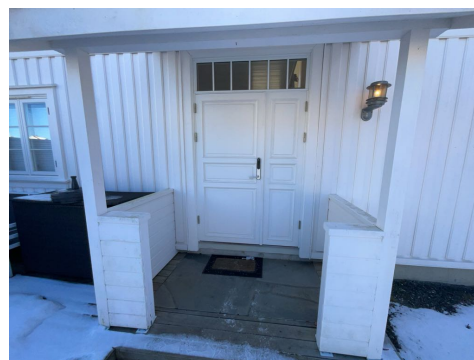
Hovedinngangsdør.

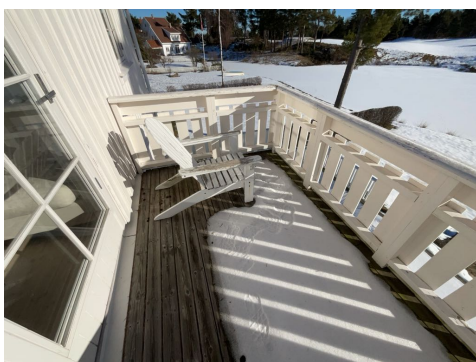
Del av terrasse.

Man må påregne utskifting/vedlikehold av terrassedekke, ut fra en vanlig vedlikeholdsvurdering.

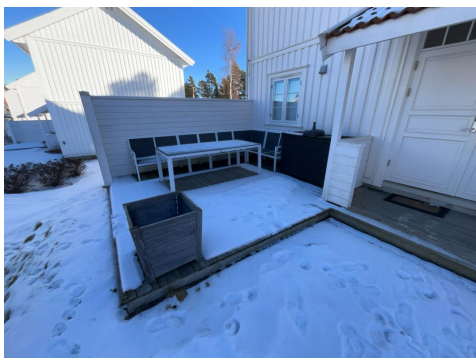
Del av terrasse.

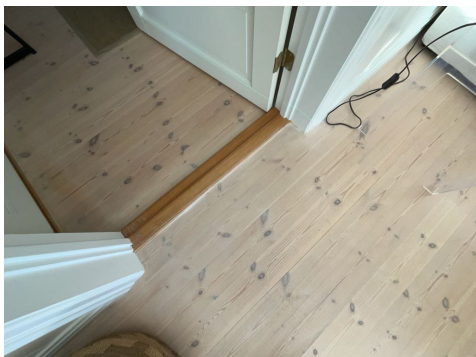
Det er registrert noe bruksslitasje og aldersslitasje. Det er også noe svinnsprekker.

Del av gulv.

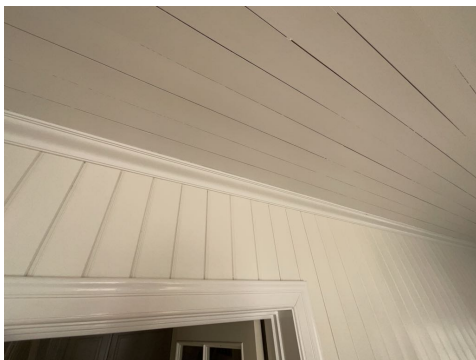
Del av vegg - tak.

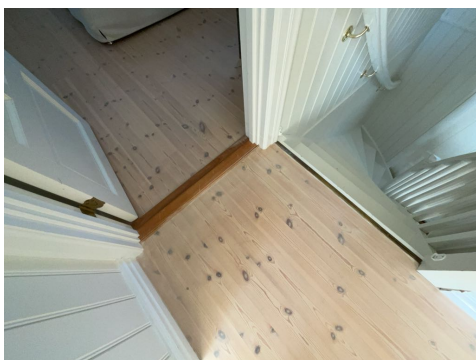
Del av gulv.

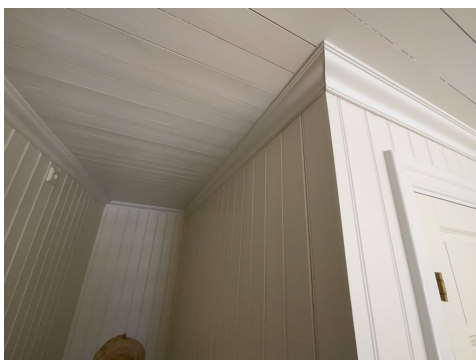
Del av vegg - tak.

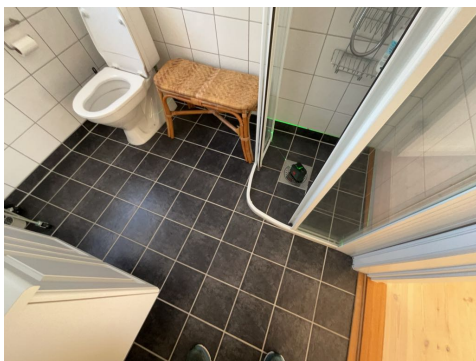
- Det er påvist at flisfuger har riss/sprekker.

Del av gulv.

Fuger bør stedvis repareres.

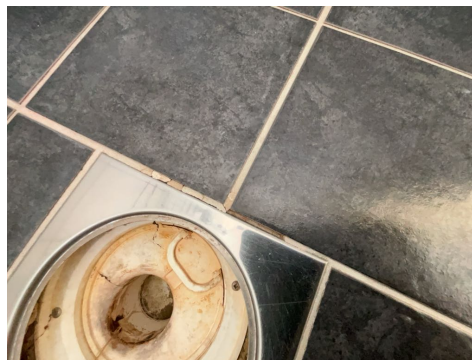
Det er påvist at flisfuger har riss/sprekker.

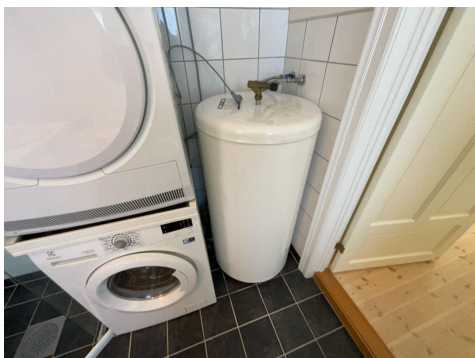
- Det er påvist at varmtvannstank er over 20 år
- Det er avvik:

Det er liten lekkasje fra kobling på toppen av varmtvannstank.

Varmtvannstank.

Reparere lekkasje.

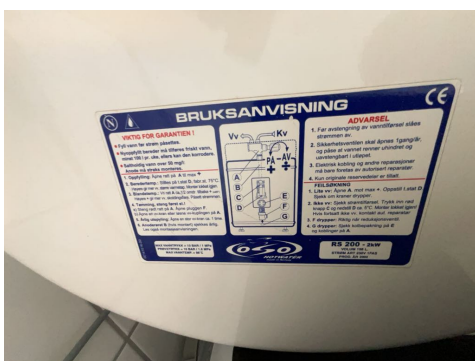
Spekk på varmtvannstank.

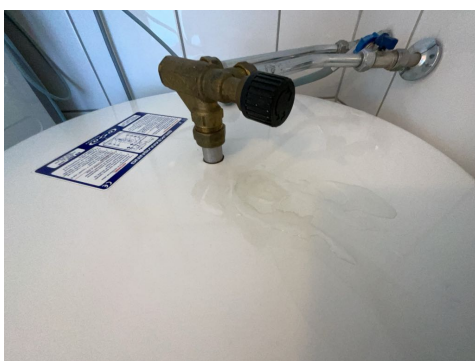
Synlig lekkasje fra varmtvannsbereider.
