# Tilstandsrapport - NS 3600

## Indre Skjervøya 36

7742 Yttervåg

**Rapport kode: 632347**

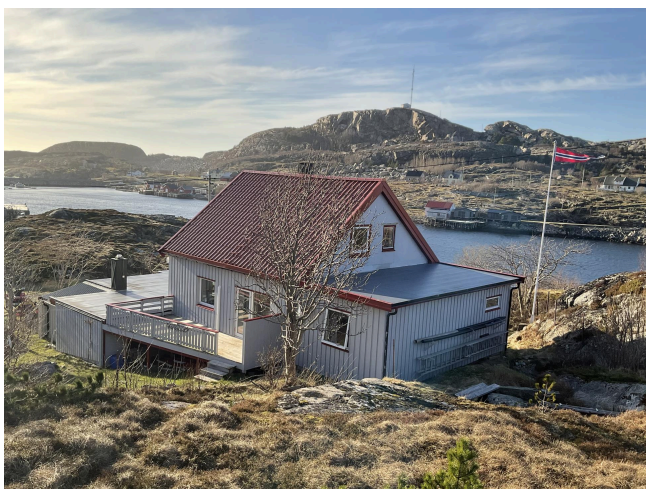
Terreng heller ned mot bolig

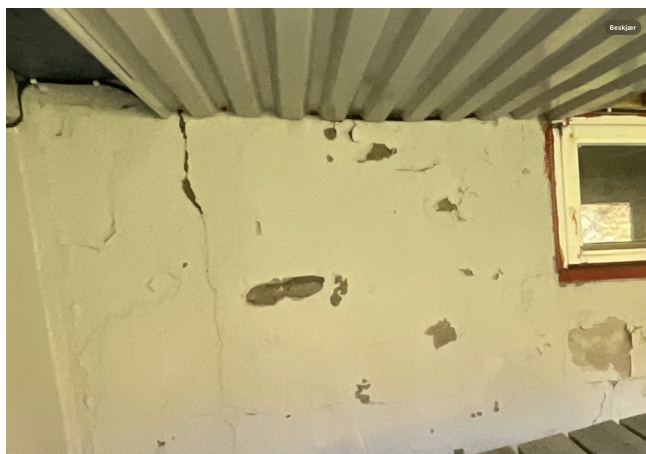
Grunnmur av malt/pusset betong/betongstein. Registrert noen sprekker og avflassing på puss. Innvendig begrenset kontroll pga mest utforede grunnmursvegger.

Registrert sprekker/avflassing på grunnmur under veranda

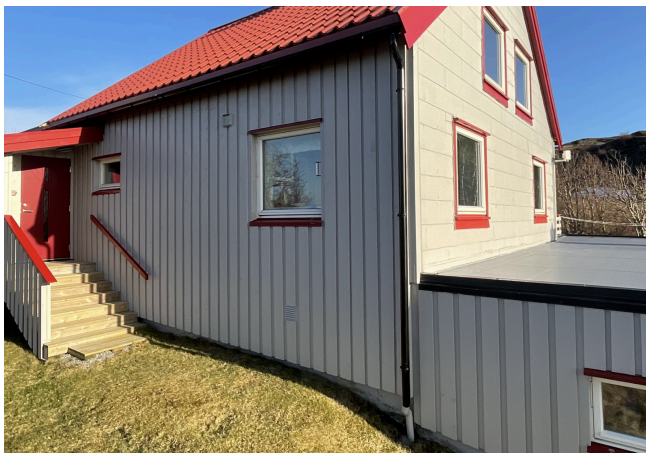
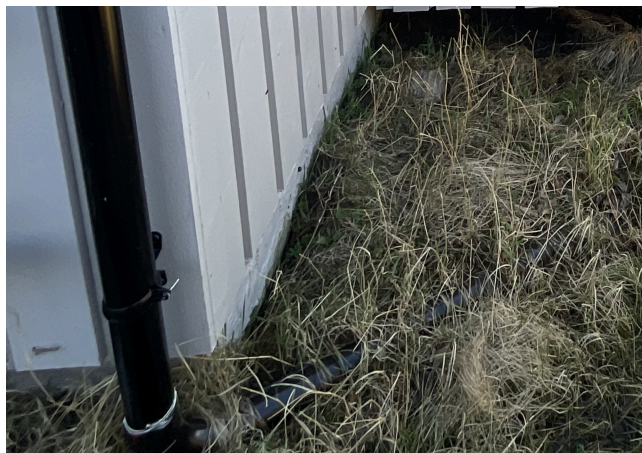
Ingen synlig fuktsikring. Terreng heller stedvis inn til grunnmur på øvre side. Stedvis taknedløp ikke satt kontrollert ned i grunn avløp. TG 3 er satt pga bemerkede forhold i kjeller/krypkjeller.

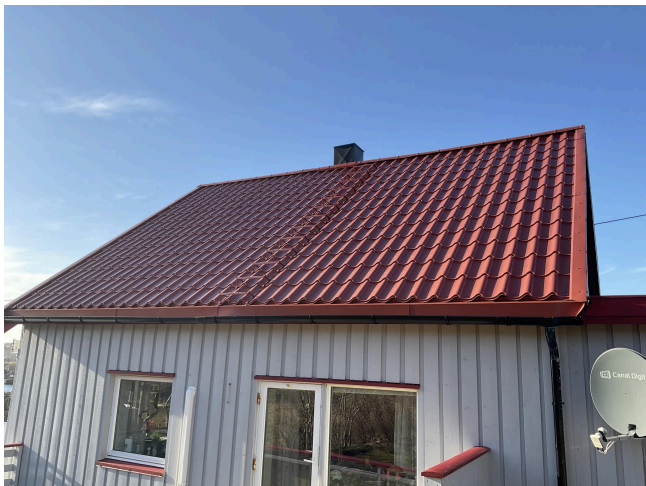
Hovedbygg er tekt profilerte metallplater. Mangler snøfangere iht dagens krav

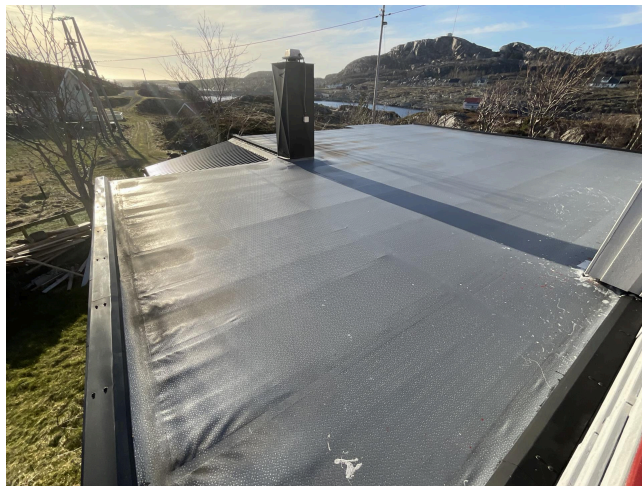
Tilbygg 1 med svak helling er tenkt med sveiset duk

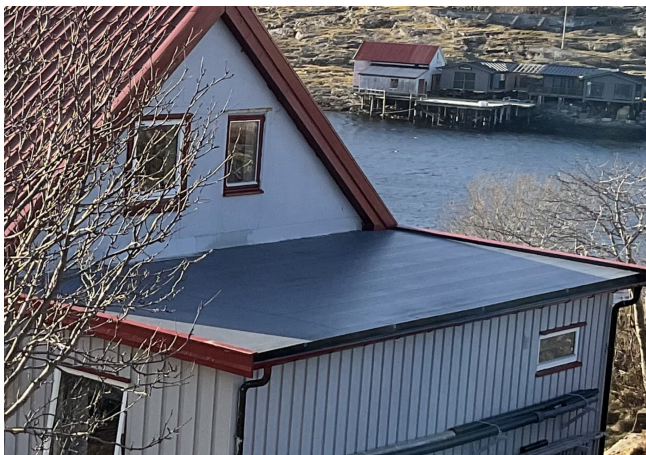
Tilbygg 2 med svak helling er tekt med sveiset duk

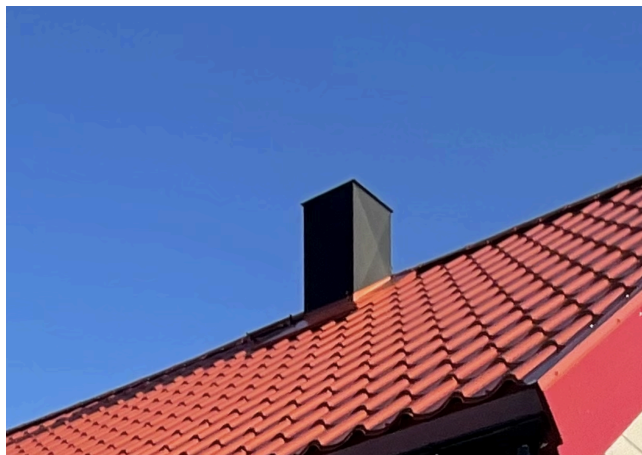
Pipe med helbeslått stålbeslag

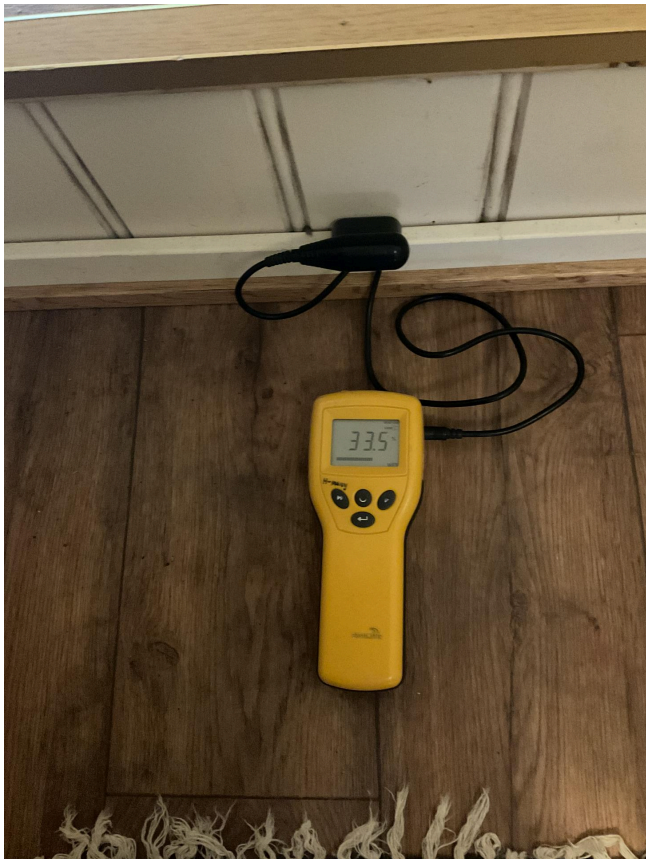
Hovedsaklig belegg, indikert flere steder med høyt utslag på fuktindikator. Det er indikert fuktighet vesentligst ved blindkjeller. Det er stedvis tilfarergulv med risiko for fuktskader.

Ved planforskyvninger i gang og indikert over 30 % vekt

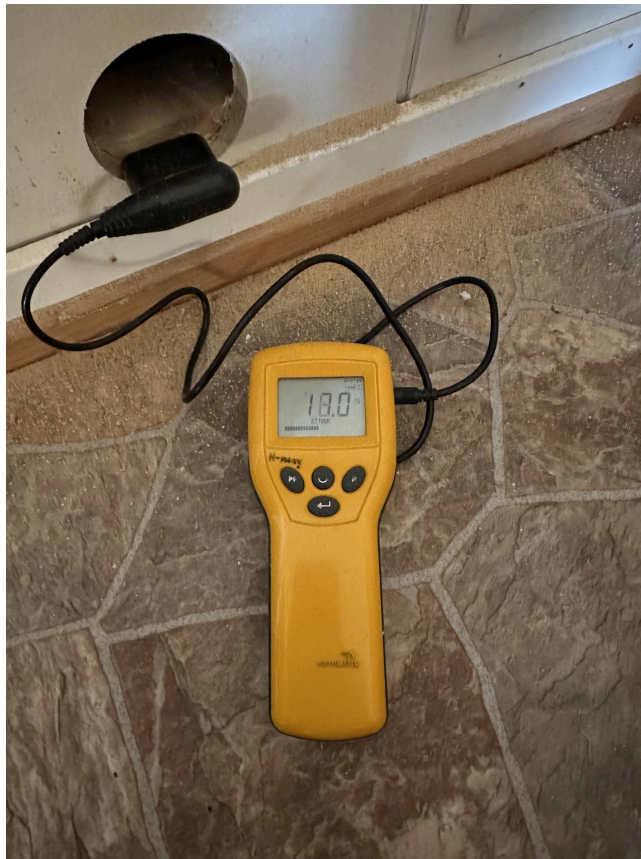
Det er tatt hull i utforet vegg i kjellerstue ved tilfarergulv mot bad, satt piggspisser i svill og indikert fuktverdier på 18,0 % vekt, selv om ikke svill er i berøring med betongdekke. Dette kan betraktes som fare for utvikling av sopp og råte.

Det er ikke registrert noen form for fuktpåkjent/råte i bunnsvill ved selve hulltaking. Indikert fukt kan være pga kondens fra grunnmur/planforskyvninger og svekket drenering. Forholdet kan også være sammenfallende med kapillæroppslag fra grunnen. Fra faglig hold betegnes generelt utforede vegger under terreng samt tilfarergulv som risikokonstruksjon.

I svill kjellerstue/bad indikert fuktverdier på 18,0 % vekt

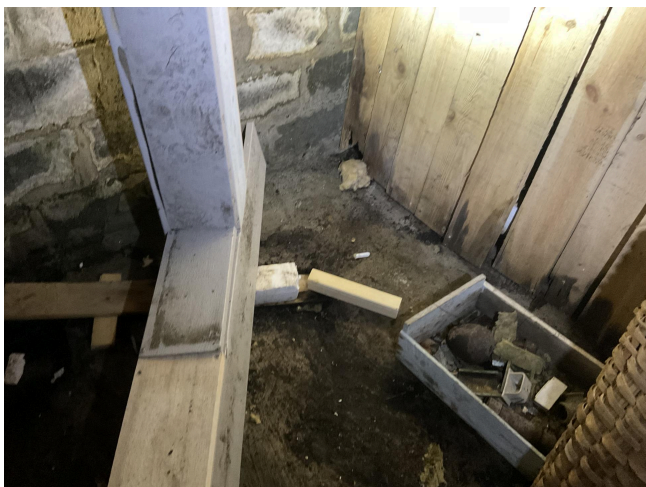
Adkomst fra dør på gang i kjeller. Krypkjeller bærer preg av noe fuktig miljø, visuell fukt på betonggulv. Synlig fuktskade på trevegg. Tilsig av fukt/vann. Mangel av ventilasjon og fuktsperre i grunn. Krypkjeller har behov for oppgraderinger.

Nedre del av trevegg med synlige fuktpåkjenninger i blindkjeller/krypkjeller mot kjellervegg

Estimert kostnad er satt ut ifra synlige skader. Ytterligere undersøkelser må eventuelt foretas for å få kartlagt fullstendig tilstanden og omfanget på eventuelle skader. Da også med tanke på drenering m.m.

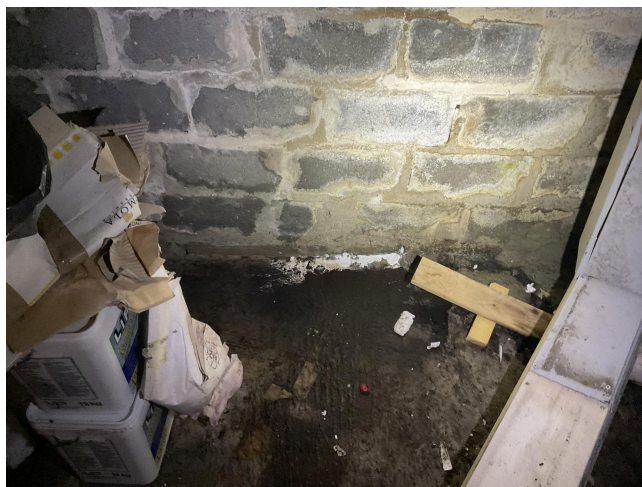
Visuell fuktig betonggulv i blind kjeller/krypkjeller

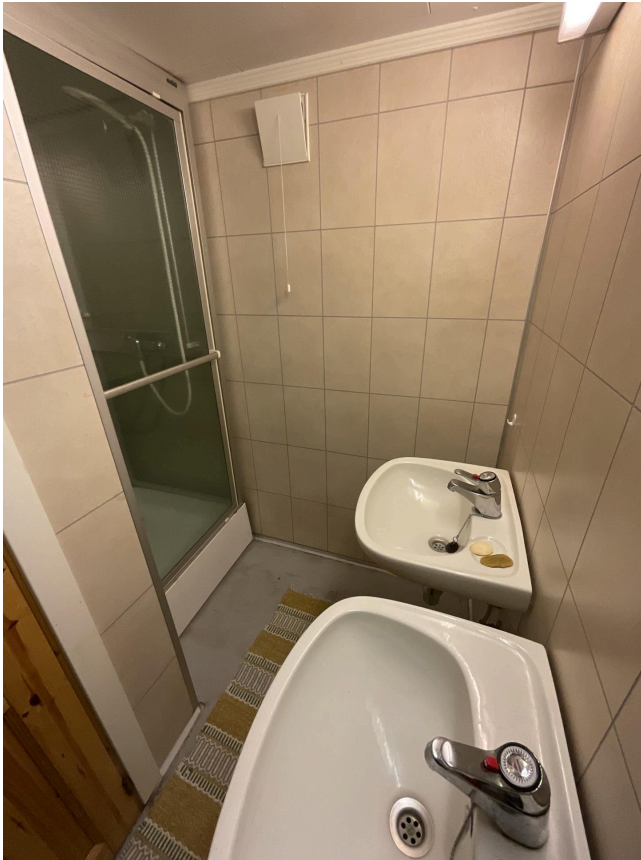
Malt puss. Ikke fall til sluk. Ikke membran. Indikert div fuktutslag på betongdekke. Bad er ikke bygget som våtrom og har ikke vanntett våtromsutførelse ihht dagens krav.

Boret i vegg fra kjellerstue mot bad under dusjbatteri, og indikert negativ fukt i konstruksjonen ved hulltaking -se pkt kjeller.

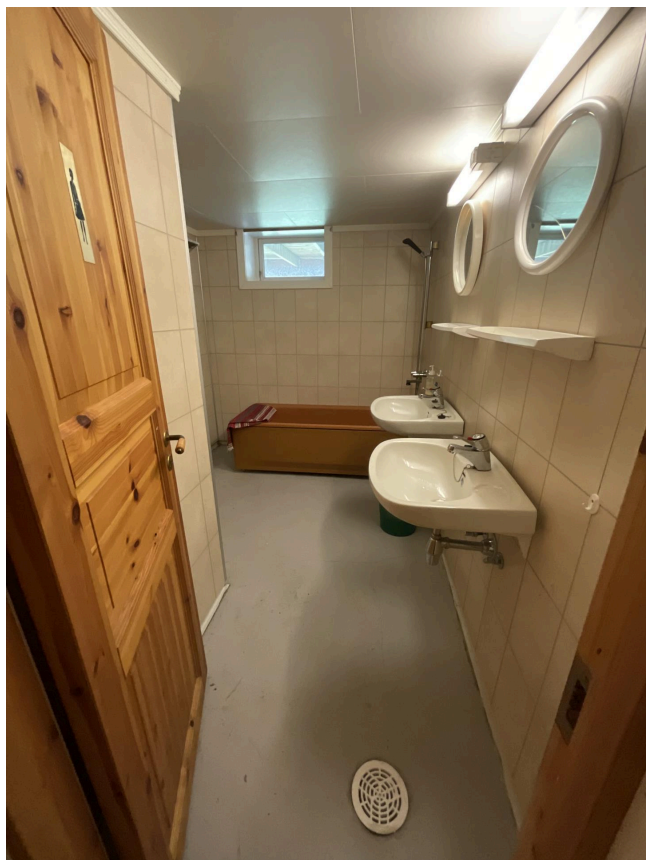
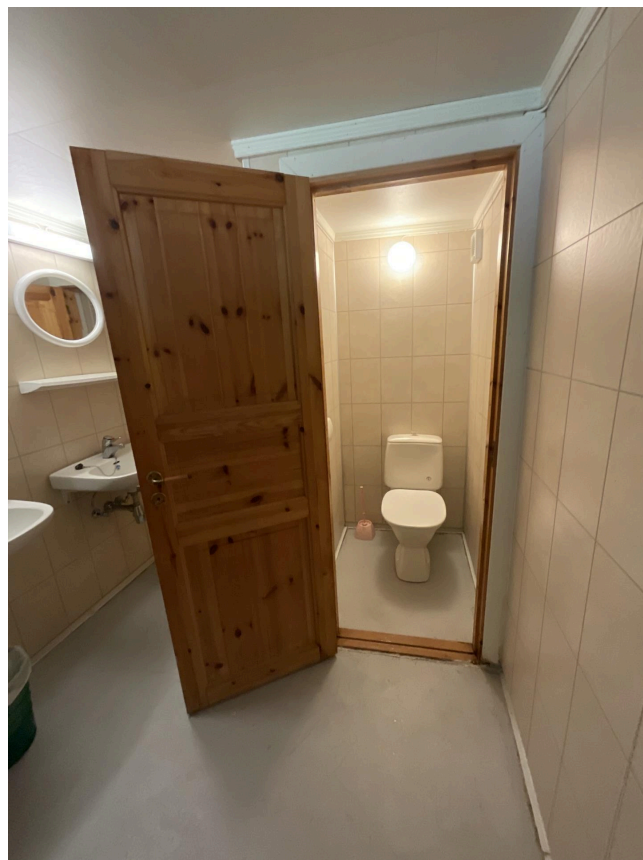
Malt puss. Ikke fall til sluk. Ikke membran. Indikert div fuktutslag på betongdekke. Bad er ikke bygget som våtrom og har ikke vanntett våtromsutførelse ihht dagens krav.

Ikke boret i konstruksjonen pga fullt naborom. (Fukt indikert i konstruksjonen mot bad A).

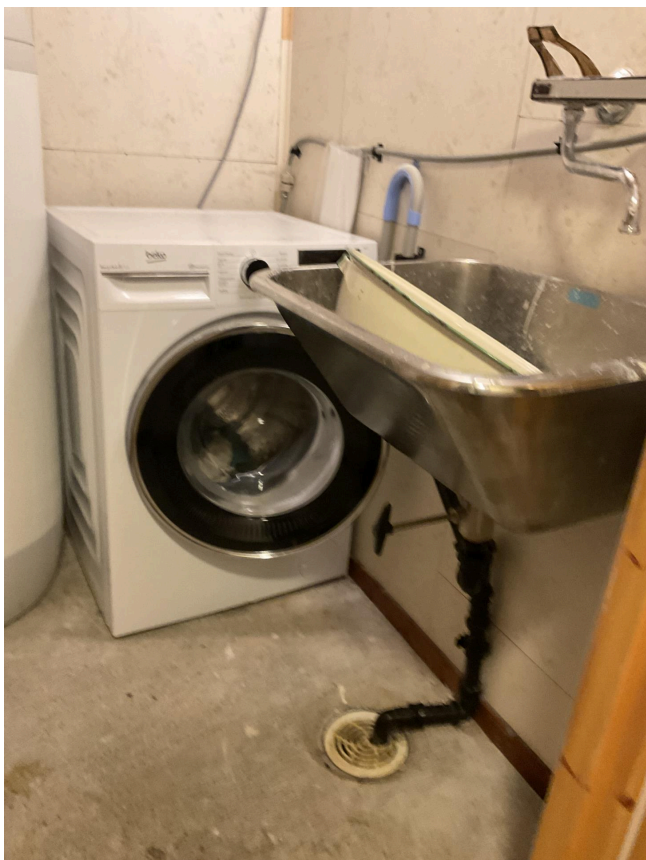
Malt puss. Fall til sluk. Ikke membran. Indikert div fuktutslag på betongdekke. Vaskerom er ikke bygget som våtrom og har ikke vanntett våtromsutførelse ihht dagens krav.

Opplegg på vaskerom

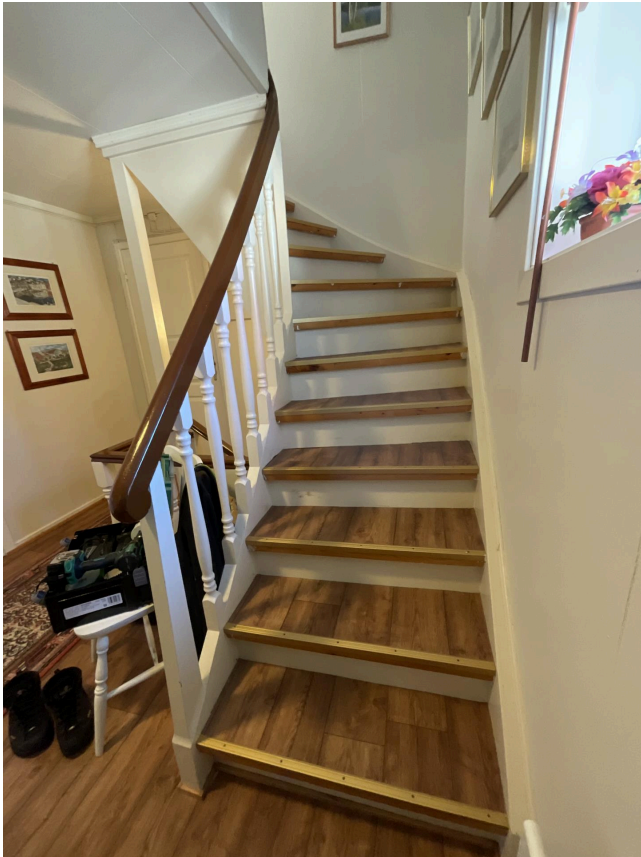
Trapp fra 1.etg til 2.etg

Bemerkede forhold på trapp må utbedres før pkt kan gis TG 1

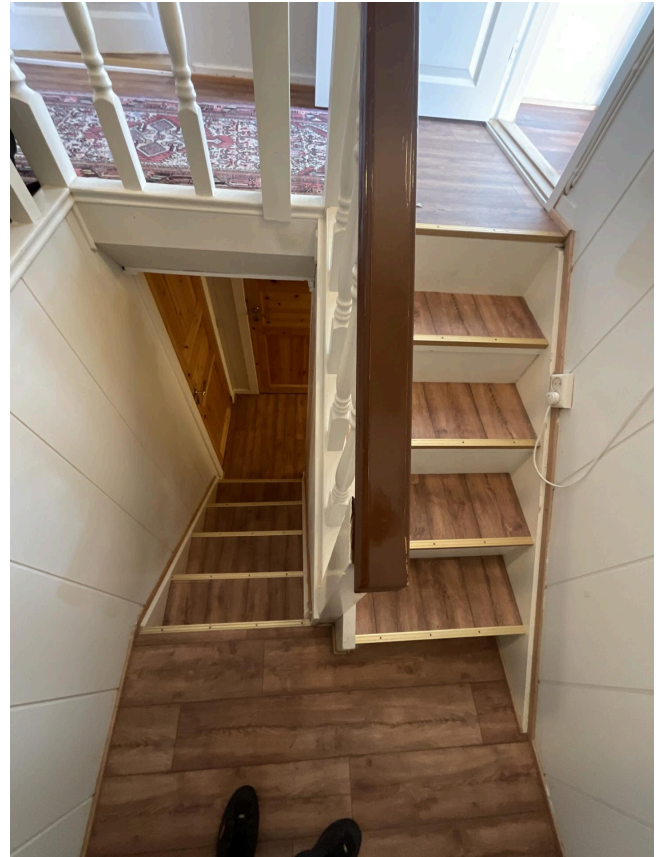
Trapp fra 1.etg til kjeller

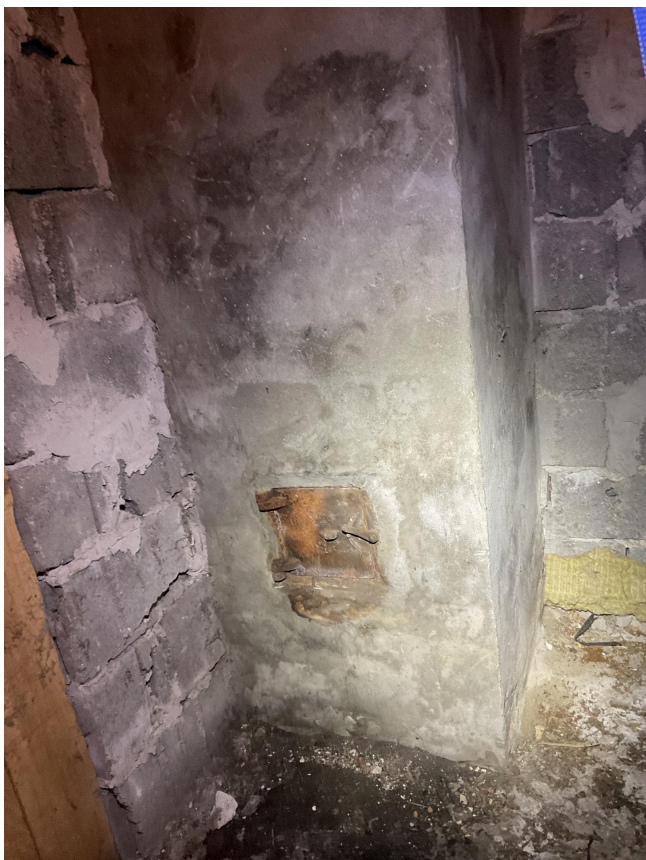
2 stk skorsteiner. Teglsteinspipe i hovedbygg. Feieluke i kjeller -har rust. Teglsteinspipe for kjellerstue -opplyses tatt ut av bruk pga manglende trekk.

Pipe i krypkjeller

Bemerkede forhold må oppgraderes før pkt gis TG 0 -1.

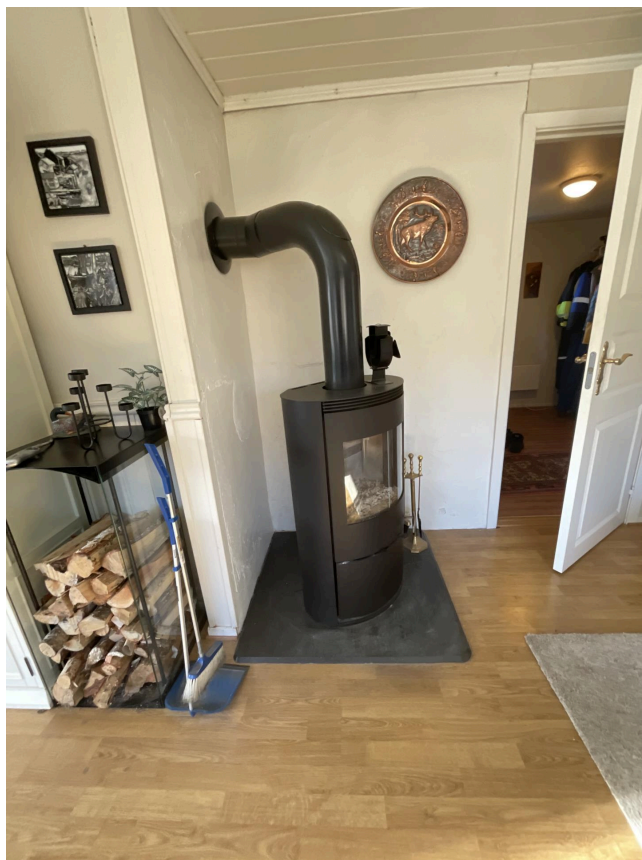
Fremspring på vedovn er litt under dagens krav

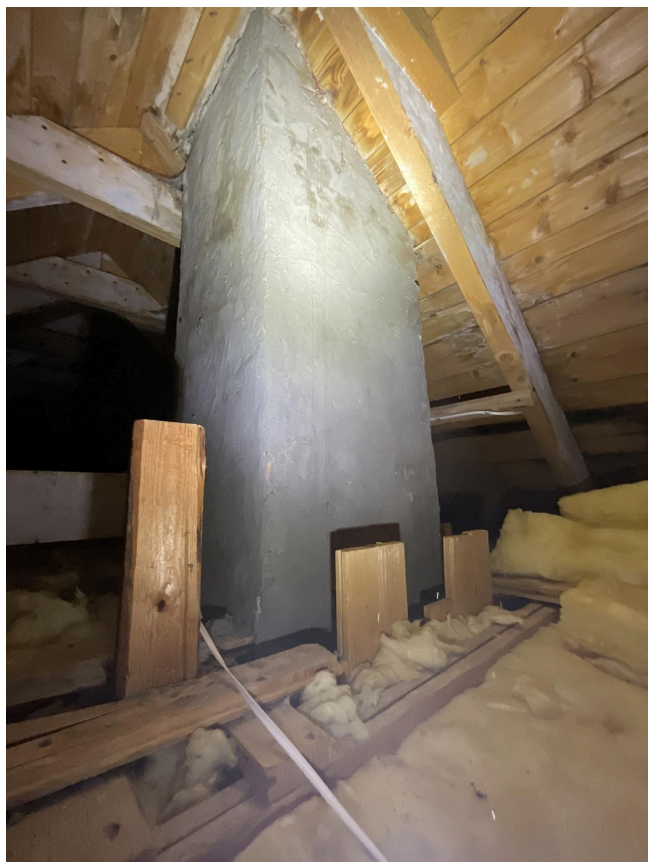
Pipe på kaldloft

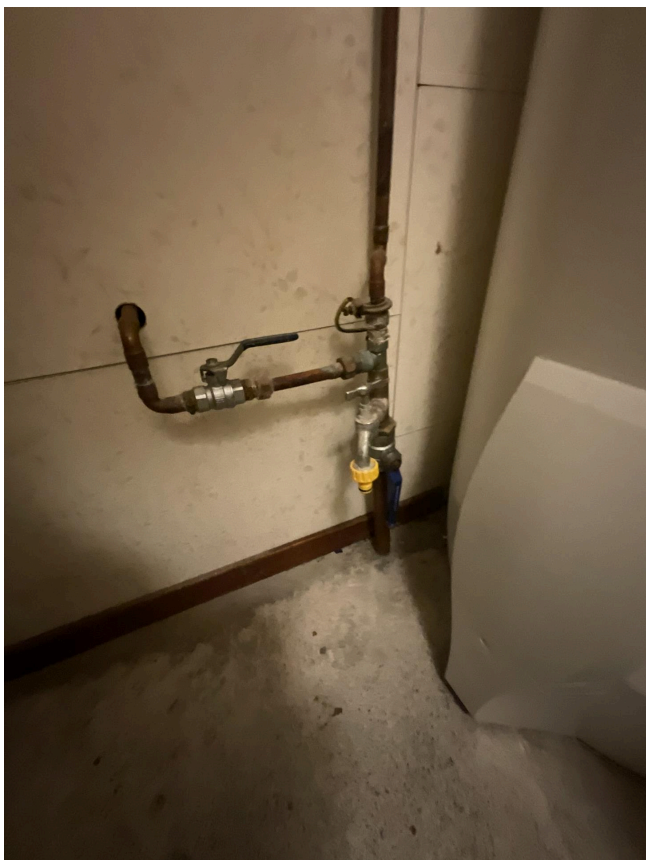
Stoppekrane på vaskeromm

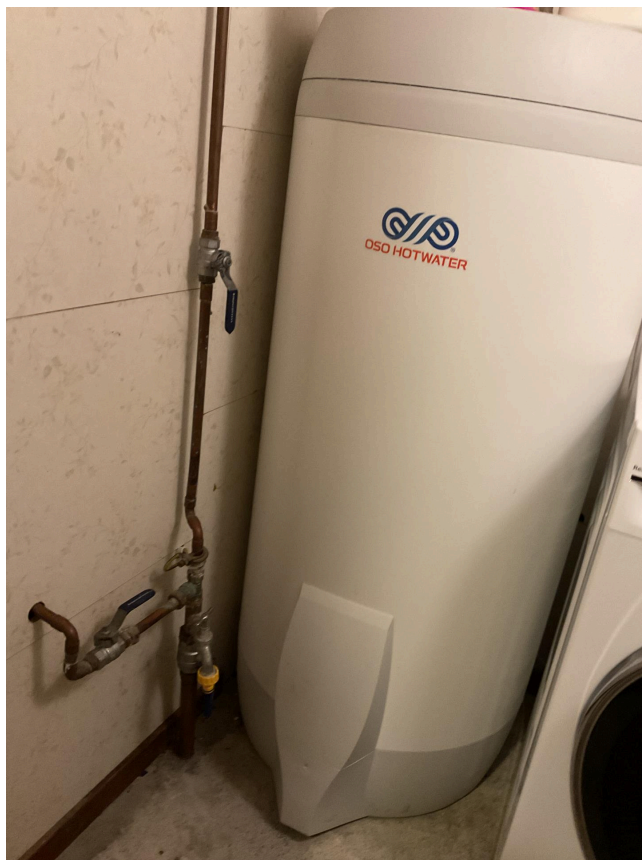
v.v.bereder på vaskerom

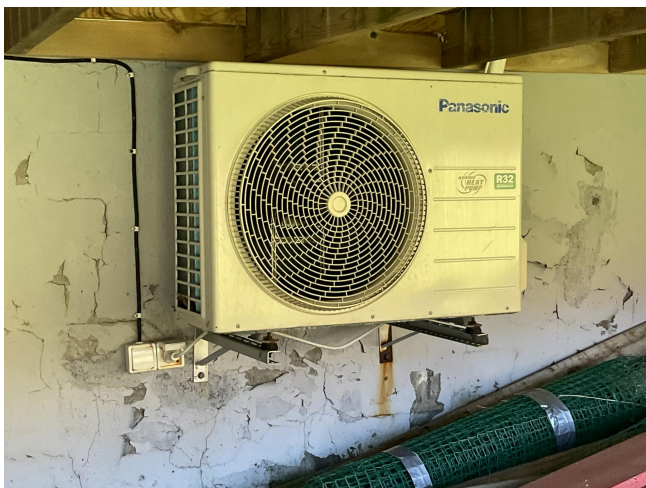
Varmepumpe Panasonic, type luft til luft. Varmepumpe er ikke funksjonstestet eller faglig vurdert.

varmepumpe

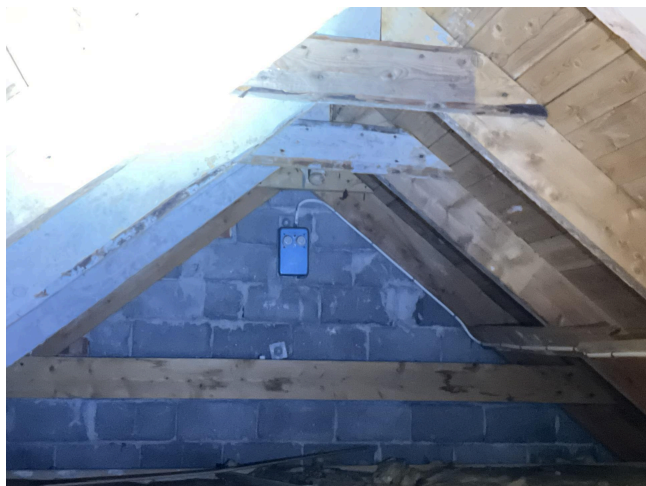
Hovedsikringen på kaldloft
