Indre Skjervøya 36, 7742 YTTERVÅG

**Skjervøya - Et lite paradys på øya**  
**Skjervøya i Osen. Privat brygge.**  
**Daglig rutebåt t/r.**  
**Båt med motor medfølger.**

# Skjervøya - Et lite paradis i Osen

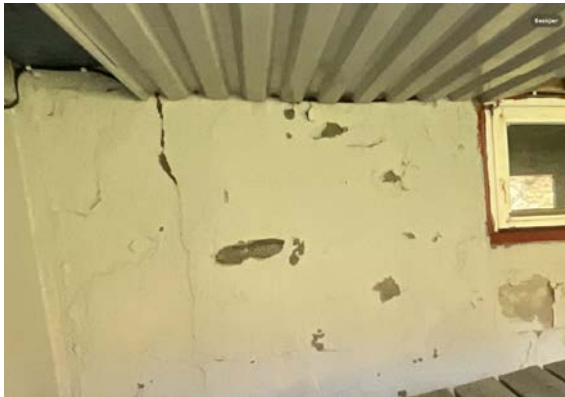
Grunnmur av malt/pusset betong/betongstein. Registrert noen sprekker og avflassing på puss. Innvendig begrenset kontroll pga mest utforede grunnmursvegger.

Registrert sprekker/avflassing på grunnmur under veranda

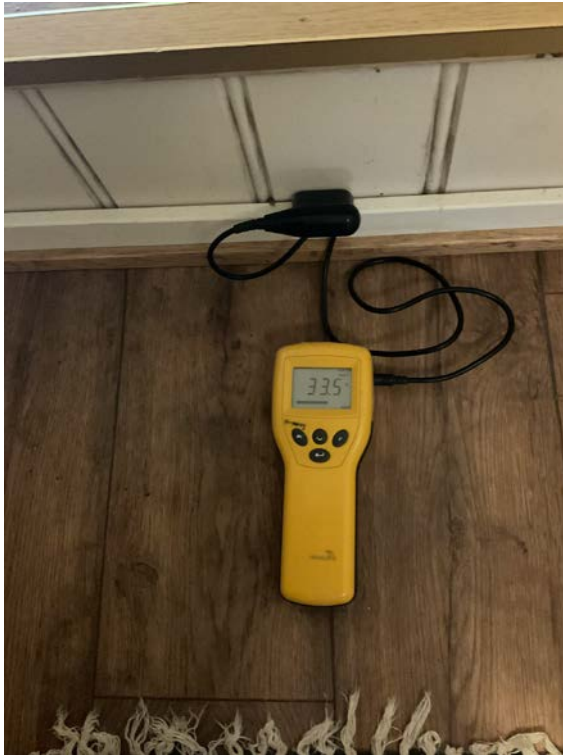
Hovedsaklig belegget, indikert flere steder med høyt utslag på fuktindikator. Det er indikert fuktighet vesentligst ved blindkjeller. Det er stedvis tilfarergulv med risiko for fuktskader.

Ved planforskyvninger i gang og indikert over 30 % vekt

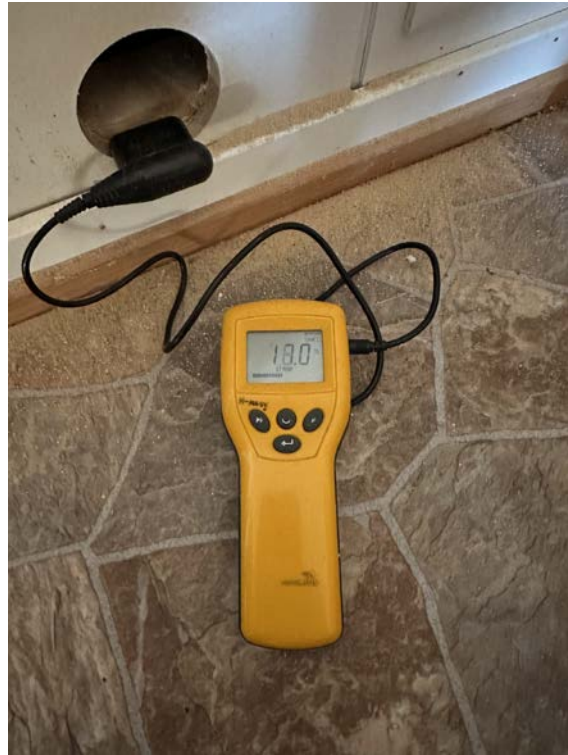
Det er tatt hull i utforet vegg i kjellerstue ved tilfarergulv mot bad, satt piggspisser i svill og indikert fuktverdier på 18,0 % vekt, selv om ikke svill er i berøring med betongdekke. Dette kan betraktes som fare for utvikling av sopp og råte.

Det er ikke registrert noen form for fuktpåkjent/råte i bunnsvill ved selve hulltaking. Indikert fukt kan være pga kondens fra grunnmur/planforskyvninger og svekket drenering. Forholdet kan også være sammenfallende med kapillæroppslag fra grunnen. Fra faglig hold betegnes generelt utforede vegger under terreng samt tilfarergulv som risikokonstruksjon.

I svill kjellerstue/bad indikert fuktverdier på 18,0 % vekt

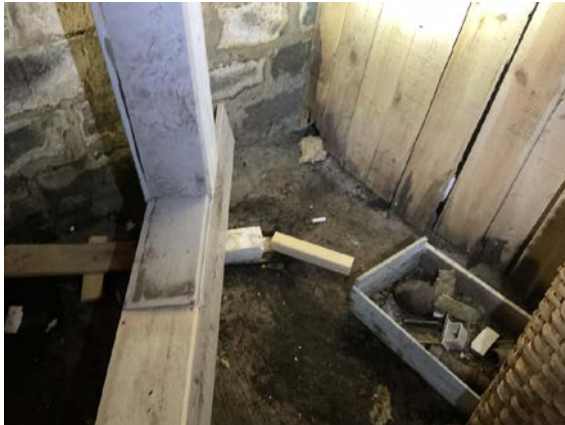
Adkomst fra dør på gang i kjeller. Krypkjeller bær preg av noe fuktig miljø, visuell fukt på betonggulv. Synlig fuktskade på trevegg. Tilsig av fukt/vann. Mangel av ventilasjon og fuktsperre i grunn. Krypkjeller har behov for oppgraderinger.

Nedre del av trevegg med synlige fuktpåkjenninger i blindkjeller/krypkjeller mot kjellervegg

Estimert kostnad er satt ut ifra synlige skader. Ytterligere undersøkelser må eventuelt foretas for å få kartlagt fullstendig tilstanden og omfanget på eventuelle skader. Da også med tanke på drenering m.m.

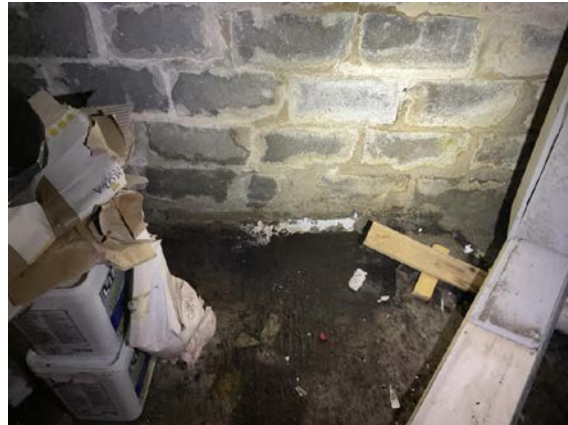
Visuell fuktig betonggulv i blind kjeller/krypkjeller

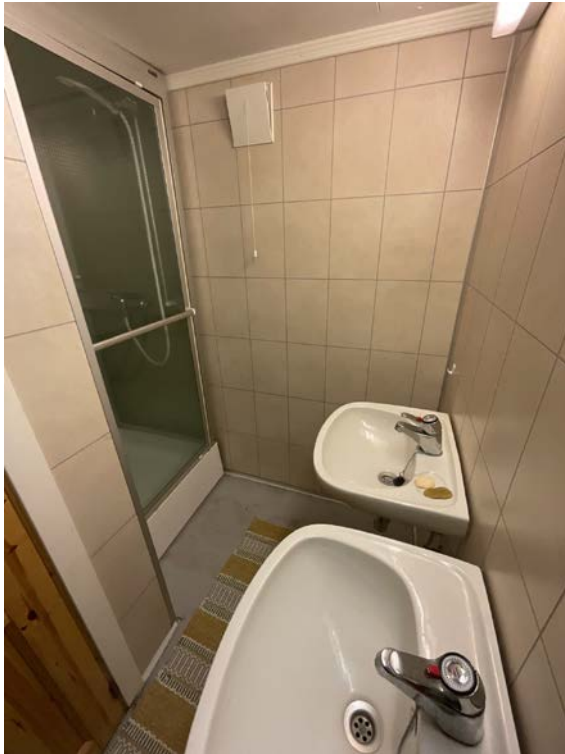
## Bad Kjeller A

Malt puss. Ikke fall til sluk. Ikke membran. Indikert div fuktutslag på betongdekke. Bad er ikke bygget som våtrom og har ikke vanntett våtromsutførelse ihht dagens krav.

Boret i vegg fra kjellerstue mot bad under dusjbatteri, og indikert negativ fukt i konstruksjonen ved hulltaking -se pkt kjeller.

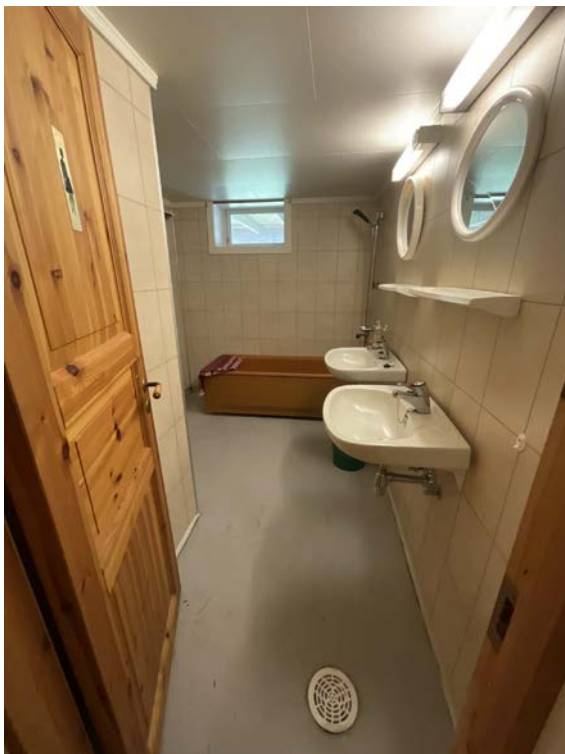
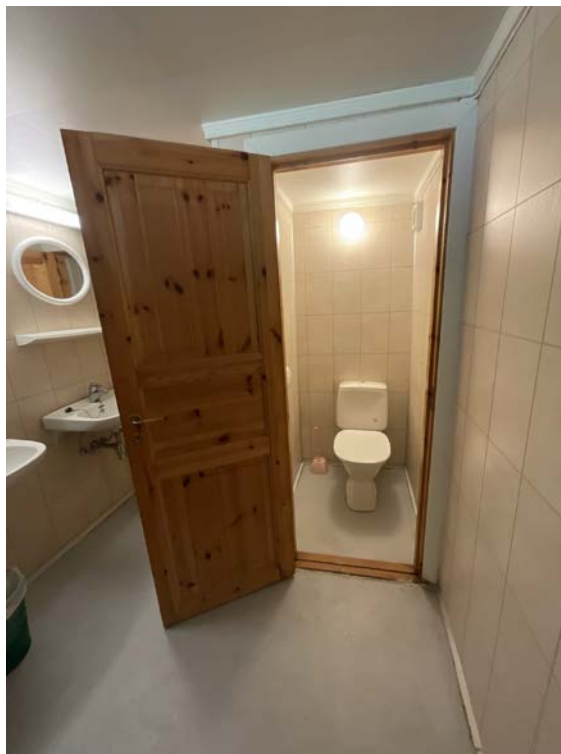
## Bad Kjeller B

Malt puss. Ikke fall til sluk. Ikke membran. Indikert div fuktutslag på betongdekke. Bad er ikke bygget som våtrom og har ikke vanntett våtromsutførelse ihht dagens krav.

Ikke boret i konstruksjonen pga fullt naborom. (Fukt indikert i konstruksjonen mot bad A).

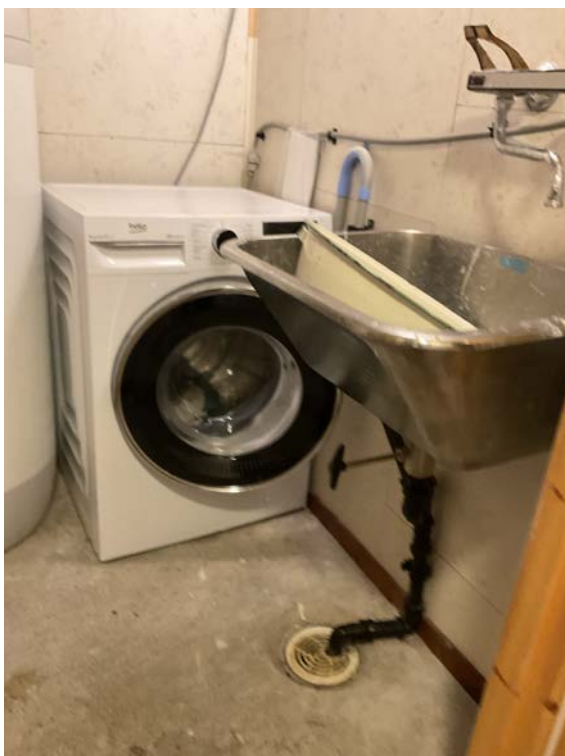
Opplegg på vaskerom

Malt puss. Fall til sluk. Ikke membran. Indikert div fuktutslag på betongdekke. Vaskerom er ikke bygget som våtrom og har ikke vanntett våtromsutførelse ihht dagens krav.

Det er ikke tatt hull i tilliggende vegger ved befaring pga at vaskerom ikke har vanntett våtromskonstruksjon. Og hvis det eventuelt hadde vært lekkasjer i vegg ville det vært synlig på betonggulv.

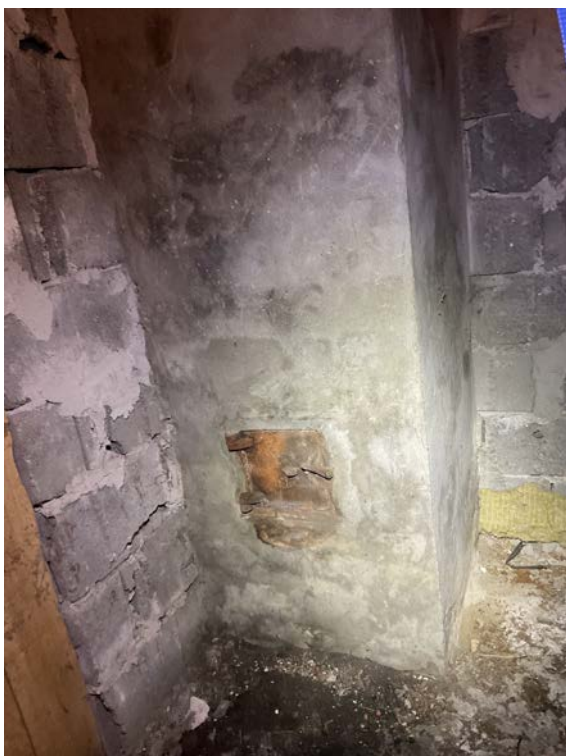
Pipe i krypkjeller

2 stk skorsteiner. Teglsteinspipe i hovedbygg. Feieluke i kjeller -har rust. Teglsteinspipe for kjellerstue -opplyses tatt ut av bruk pga manglende trekk.

Bemerkede forhold må oppgraderes før pkt gis TG 0 -1.

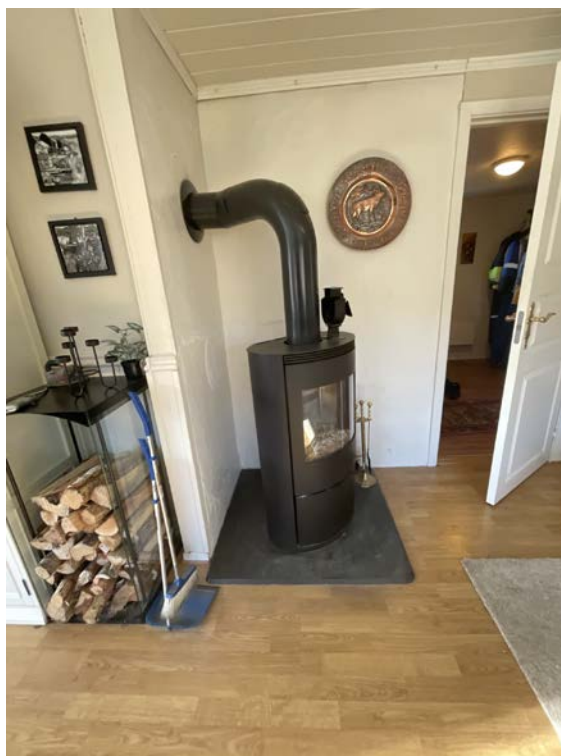
Fremspring på vedovn er litt under dagens krav
