# Tilstandsrapport

Leilighet

Ringvollveien 4 E, 1940 BJØRKELANGEN

# gnr. 73, bnr. 317, snr. 25

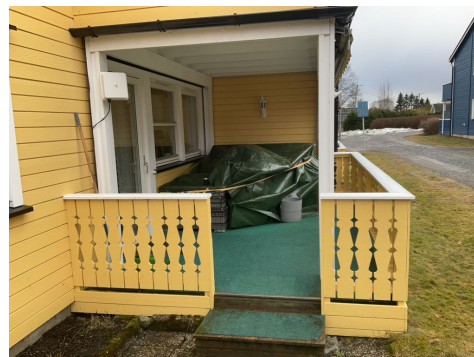
### ! TG 2 Utvendige bygningsdeler - fellesdeler

Det er ikke satt tilstandsgrad på sameiets bygningsmasse og tilstand er ikke vurdert da dette ikke var mandat for oppdraget.

- Det er ikke utarbeidet Tilstandsanalyserapport, vedlikeholdsplan e.l. for fellesdeler i bygget.

- For å lukke avviket ihht NS 3600.2018 må det utarbeides en Tilstandsanalyserapport/vedlikeholdsplan for fellesdeler i bygget. Da dette er opp til borettslag/sameie å rekvirere er kostnadsestimat ikke satt.

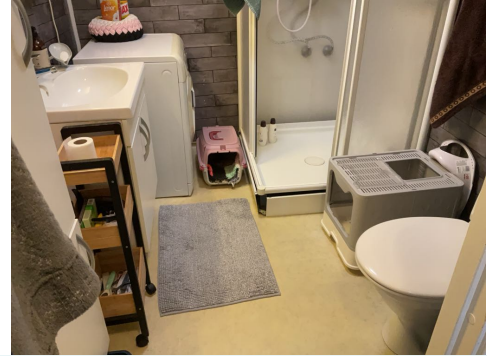
## TG 2 Overflater vegger og himling

Baderommet har teknisk standard fra byggeåret.

- Det er avvik:
- Tapetskjøter er ikke tette

- Det må gjøres tiltak for å utbedre avviket.
- Tiltak:

Baderommet må rehabiliteres for å lukke avviket (platene/tettesjiktet må skiftes ut).

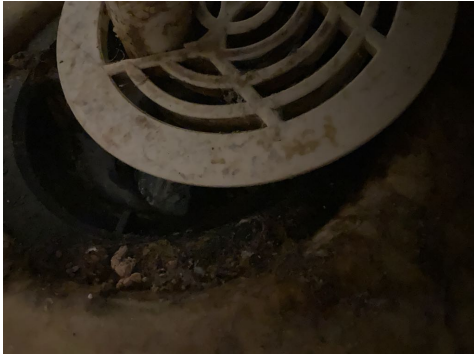
### TG 2 Sanitærutstyr og innredning

- Det er påvist skader på innredning.
  - De er registrert at toalett ikke er festet tilfredsstillende.
- Innredninger og utstyr har slitasje, svelleskader, riss mm.

Baderomsinnredningen må skiftes for å lukke avviket.

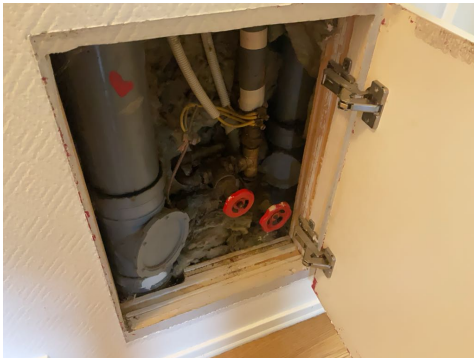
## ⓘ TG 2 Avløpsrør

Det er avløpsrør av plast. Fra byggeåret.

- I forbindelse med oppgradering av våtrom vil det være naturlig med utskifting av rør.
- Det er ikke behov for utbedringstiltak siden anlegget fungerer i dag, men ut ifra alder kan skader plutselig oppstå på eldre anlegg.
