Tilstandsrapport

Leilighet

Skogstjernevegen 11F , 4103 JØRPELAND

Befaringsdato: 28.04.2026

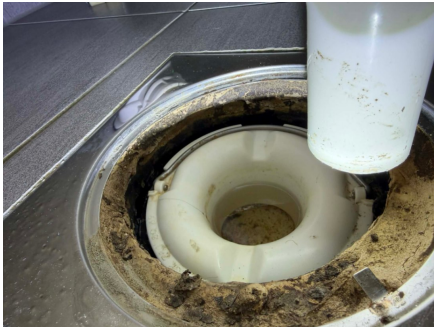
! TG 2 Overflater Gulv

Det er ikke tilfredsstillende fall til sluk.

Badet fungerer med dagens tilstand, men på grunn av påviste forhold anbefales det fortsatt å benytte dusjkabinett for å unngå ytterligere fuktbelastning i påvente av oppgradering.
