# TILSTANDSRAPPORT

Allégaten 40

03.07.2025

Befaring utført den 23.06.2025 av:

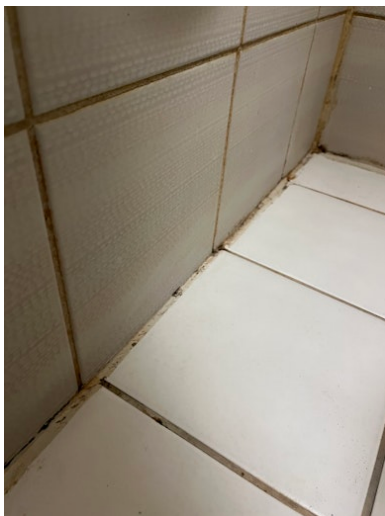
Da det er observert svertesopp i silikonfug i dusjsone. Det kan være av at silikonens ytterste belegg er vasket bort og lager grunnlag for vekstvilkår av svertesopp.

Det er registrert enkelte løse mosaikkfliser i dusjsonen. Det presiseres at det ikke er flisene i seg selv som ivaretar tettheten i et våtrom, men den underliggende membranen.

Det er utført kontroll med laser av våtrommets fall mot sluk. Det er målt fra topp overflate ved dørterskel til topp overflate ved sluk. Det registreres noe mindre fall og under anbefalt høydeforskjell på 2,5cm.

Det er målt 1.5cm høydeforskjell. Det er oppkant inn på badet på 14.5cm.

Overflatene vurderes å ha oppnådd forventet levetid.

Badet fungerer med dagens tilstand, men på grunn av påviste forhold bør det brukes med forsiktighet og jevnlig kontroll av overflater.

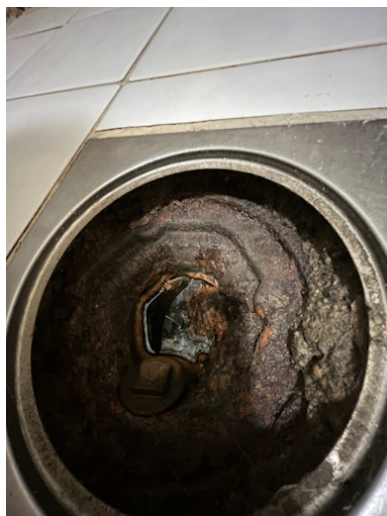
Det er etablert et eldre sluk av støpejern.

Grunnet type sluk er ikke dette visuelt synlig.

TG 2 er gitt med bakgrunn i alder på fuktsikringen. Smøremembran har en naturlig aldringsprosess i form av kjemisk uttørking. Normal forventet levetid på smøremembran er 10-20 år. Ved å etablere dusjkabinett vil badet kunne vare i flere år enn den antatte gjenstående levetiden. Det anbefales å etablere tett dusjkabinett som et sikringstiltak frem til badet blir renovert.

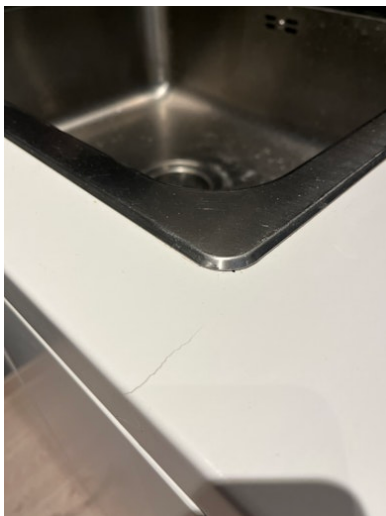
Ved stikkprøvekontroll med fuktindikator på erfaringsmessig utsatte steder ble det ikke registrert negative fuktindikasjoner. Kjøkkenet vurderes å være i bruksmessig god stand med normal bruksslitasje. Det er observert et brudd i overflaten på benkeplaten ved vask.
