# Tilstandsrapport

Enebolig

Nyanlegget 14 , 7332 LØKKEN VERK

Befaringsdato: 27.01.2026

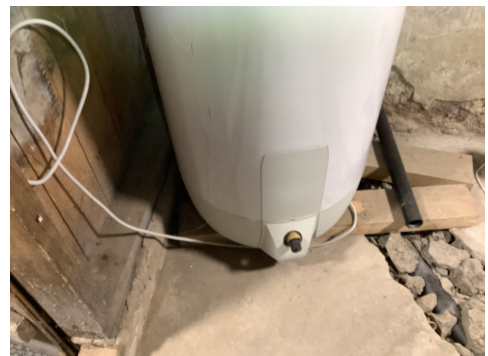
Elektrisk anlegg

- Det er ikke påvist tilfredsstillende el-tilkobling av varmtvannstank iht. gjeldende forskrift.

- Det bør etableres tilfredsstillende el-tilkobling etter gjeldende forskrift.

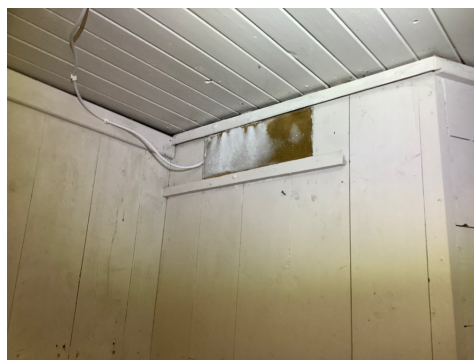
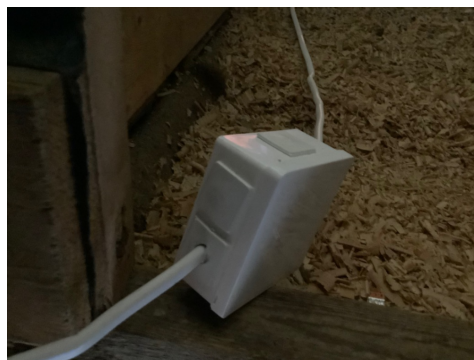
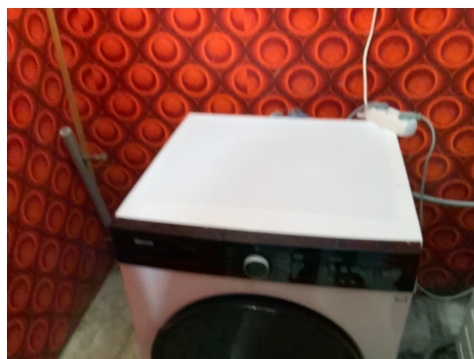
8. Er det tegn til at det har vært termiske skader (tegn på varmgang) på kabler, brytere, downlights, stikkontakter og elektrisk utstyr? Sjekker samtidig tilstanden på elektrisk tilkobling av varmtvannsbereider, jamfør eget punkt under varmtvannstank  
**Nei**
9. Er der synlig defekter på kabler eller er disse ikke tilstrekkelig festet?  
**Ja**

**Ja Utbedre / feste løse ledninger**

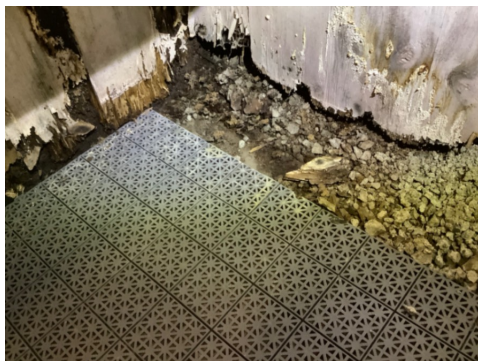
- Det er registrert utsigning av masser under grunnmuren.
- Grunnmuren har sprekkdannelser.

- Påviste skader må utbedres.
