Tilstandsrapport

📍 Johan Scharffenbergs vei 91 A, 0694 OSLO

Oppdragsnr.: 10887-24162

3-ROMS LEILIGHET I 1. ETASJE:

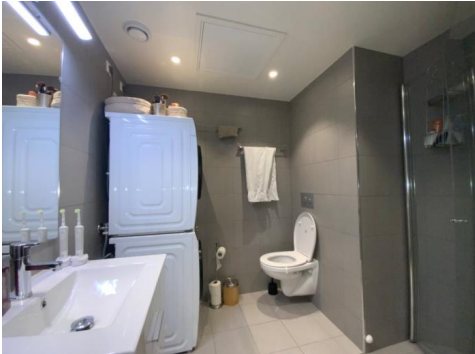
1. ETASJE > BAD

! TG 1 Overflater vegger og himling

Ingen unormale avvik registrert utover normal og forventet brukslitasje sett ut fra alder.

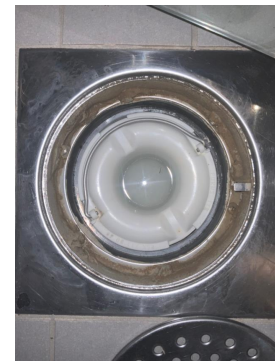
1. ETASJE > BAD

! TG 1 Sanitærutstyr og innredning

Veggmontert klosett.
Det er ikke dreneringshull i innkassing for synliggjøring av evt. lekkasjevann.

Baderommet er under 5 år gammelt og det foreligger dokumentasjon på oppbygging.
Det er derfor ikke påkrevd med hulltaking.
Dette er i henhold til gjeldende forskrift.

Det ble rutinemessig søkt etter fukt i dusjonens vegger med fuktindikator (Protimeter SM) på befaringen, og det var ingen indikasjoner på fukt.
Fuktsøk gir kun en indikasjon og må ikke oppfattes som en garanti for baderommet. Gulv måles ikke.

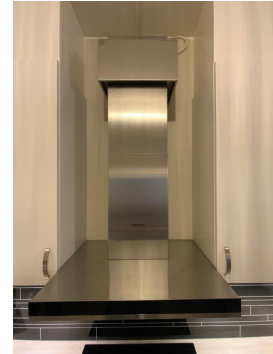
1. ETASJE > STUE/KJØKKEN

Innredning med hvite glatte, folierte fronter.
Laminat benkeplate med nedfelt kum i rustfritt stål.
Flislignende plater på vegg over benk.
Downlights (led) under overskap.

Komfyrvakt samt aquastop/lekkasjevarsler med sensorer og magnetventil er installert.

Det ble rutinemessig søkt etter fukt på typisk fuktutsatte steder med fuktindikator (Protimeter SM) på befaringen og det var ingen indikasjoner på fukt.

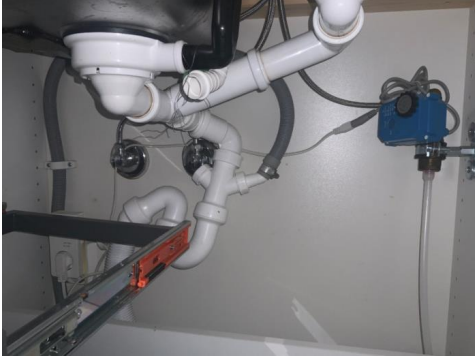
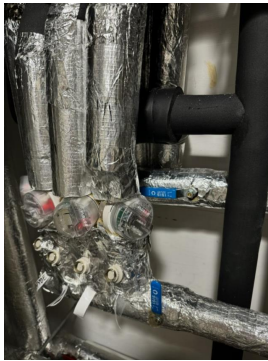
! TG 1 Avløpsrør

Interne og synlig avløpsrør i plast ført til felles rørføringer.
