# TILSTANDSRAPPORT

Tomannsbolig

Fossvegen 59  
5630 STRANDEBARM  
4622/114/2/56/0/0

23.06.2025

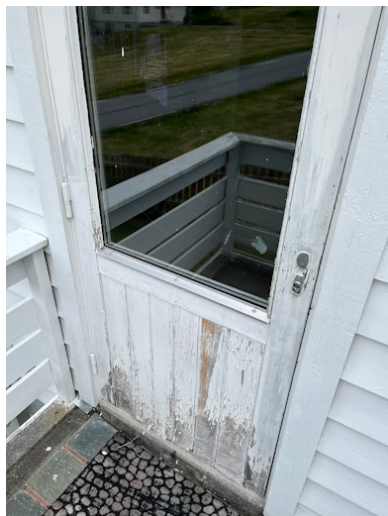
**Vinduer og dører:** Tilstandsgrad settes ut fra de eldre vinduene. Tilstandsgrad 2 er satt pga kort gjenværende brukstid på vinduer og dører. Det må påregnes noe vedlikehold og utskifting av enkelte vindusglass/vinduer i tiden som kommer.

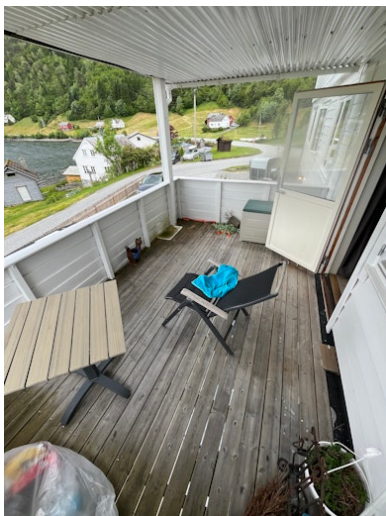
**Altan 11.6m<sup>2</sup> :** Rekkverket er for lavt i forhold til dagens krav til rekkverkshøyder.

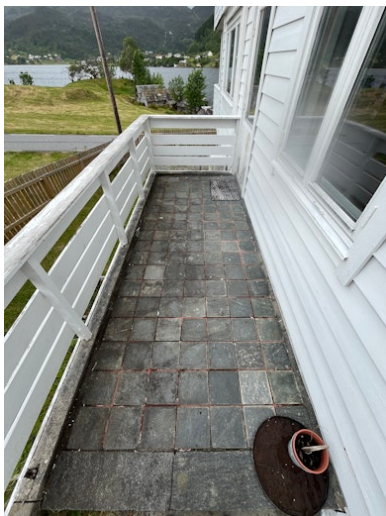
**Betong terrasse - 6.2m<sup>2</sup>:** Rekkverket er for lavt i forhold til dagens krav til rekkverkshøyder. Åpninger i rekkverk er ikke i henhold til krav i dagens forskrifter.

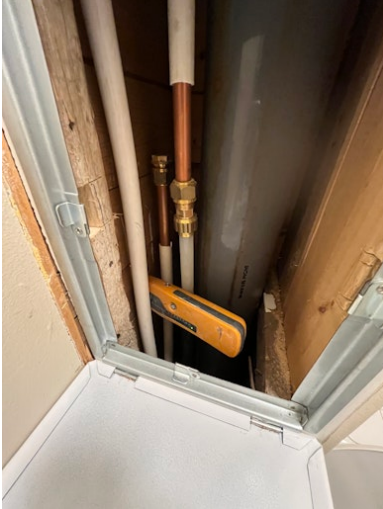
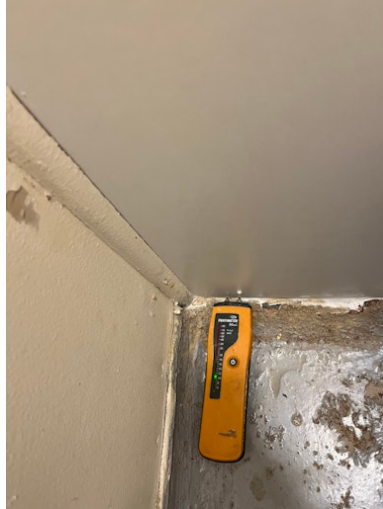
Det er foretatt fuktsøk med fuktmåler uten hulltaking fra tilstøtende rom.

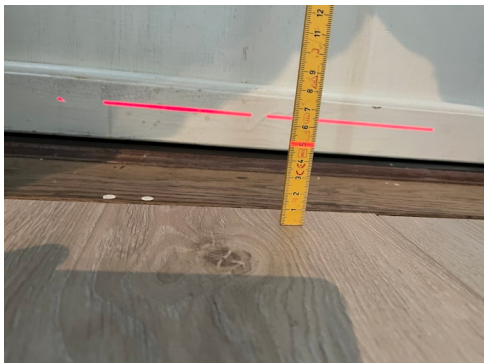
Målt høydeforskjell på over 15 mm gjennom hele rommet. Tilstandsgrad 2 gis med bakgrunn i standardens krav til godkjente måleavvik.

Grunnet planløsning og litt ulik høyde på rom er det ikke målt på tvers av hele leiligheten men rom for rom. Normale avvik med hensyn til alder.
