Johan Sverdrups vei 20, 5063 BERGEN

**Flott tomannsbolig i trivelig
nabolag | Garasje og hage |
Barnevennlig | Få min. til bybane,
butikk og Brann Stadion**

Salgsobjekt: Tomannsbolig
Eierform: Eiet
Byggeår: 1920
BRA-i/BRA Total 146/199.5 kvm
Tomtstr.: 499.2 m²
Soverom: 3
Antall rom: 4
Gnr./bnr. Gnr. 162, bnr. 1265
Oppdragsnr.: 1503250055

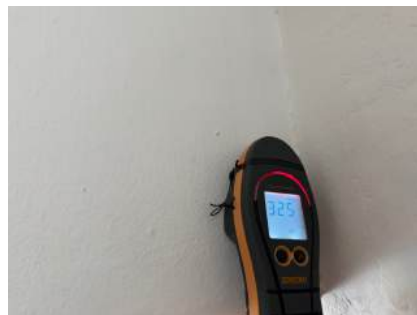
Forhøyede fuktverdier v/ pipe på det ene soverommet i loft-etg. Taktekking må undersøkes nærmere og utbedres.

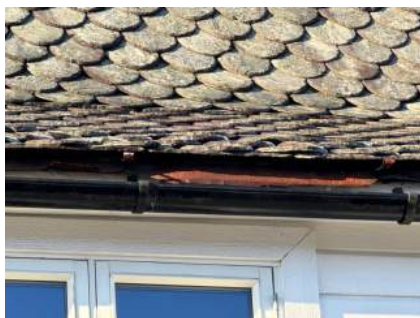
Rust på takbeslag.

Snøfangere bør monteres v/ en eventuell utskiftning av taktekkning. Renner, nedløp og beslag har begrenset levetid og bør skiftes i forbindelse med tak utbedring.

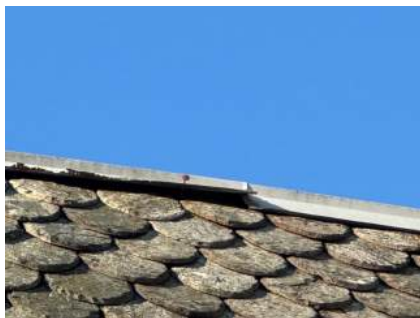
Rust på takbeslag.

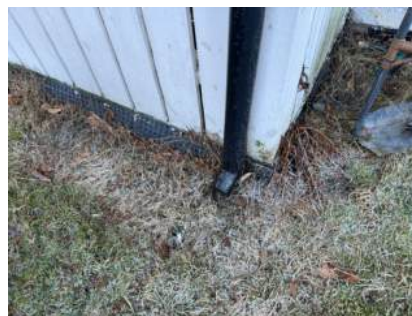
Nedløpsrør er avsluttet inntil grunnmuren. Det fører til unødvendig fukt påvirkning inntil grunnmuren i det aktuelle område. Nedløpsvann bør ledes vekk i rør og vekk fra grunnmuren.

- Andre tiltak:
- Det bør lages system for bortledning av vann fra taknedløp ved grunnmur.

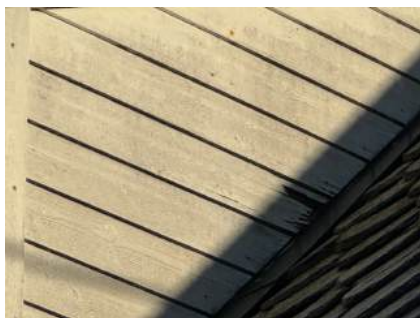
Råteskader i kledning på takopplett.

Fasadene har behov for vedlikehold. Kledningsbord med lokal råte må skiftes i forbindelse med vedlikeholdsarbeid.

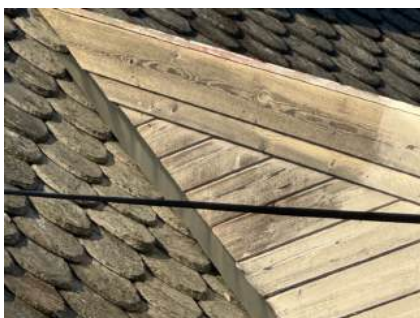
Råteskader i kledning på takopplett.

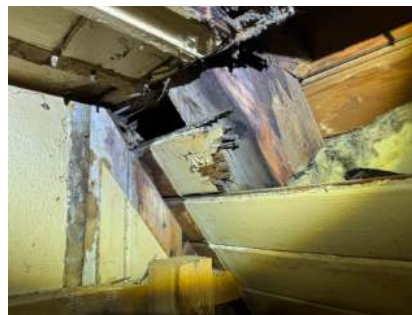
Fuktmerke og tørr råte i trevirke på koffertloft.

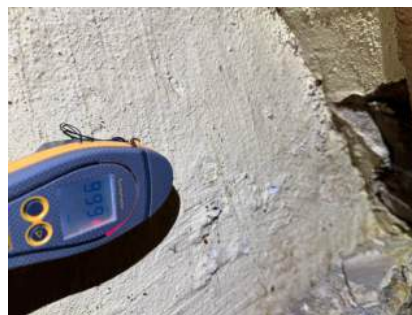
Forhøyede fuktverdier på pipe på koffertloft.

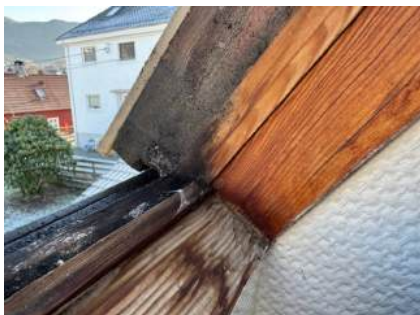
Fukt i karm på takvindu.

Takvindu må erstattes/skiftes for å lukke avviket.

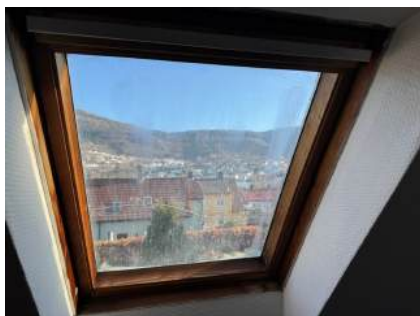
Sprekk og punktering i glass på takvindu.

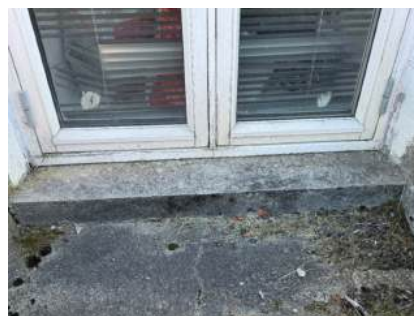
Ingen beslag eller skrående skifer under vinduer i u-etg. Det øker faren for fuktinntrenging.

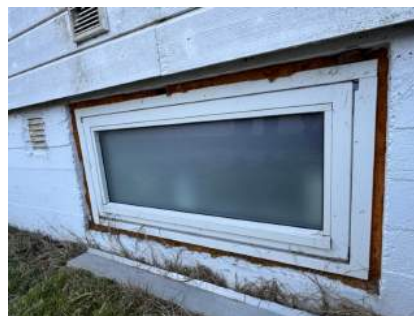
Uferdig tetting rundt badevinduer i u-etg.

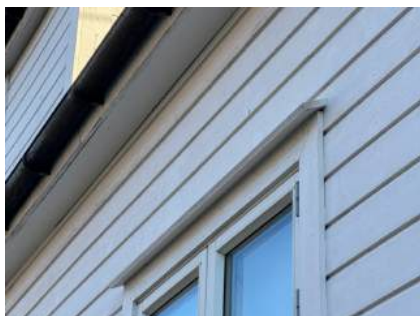
Det er ikke beslag over skrående vannbord over vinduer. Det øker faren for fuktinntrenging, spesielt på værutsatte sider. Det bør monteres beslag oppå skrående vannbord og inntil/bak kledningsbord.

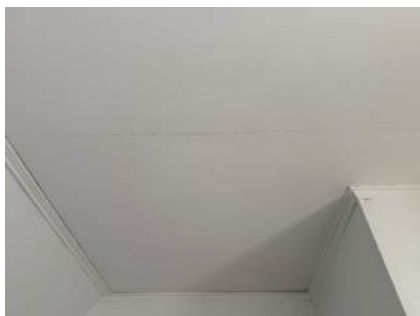
Riss/sprekk i plateskjøt på soverom i loft-etg.

Generell oppgradering av eldre overflater må påregnes for å lukke avviket.

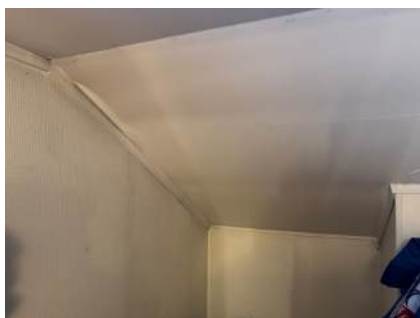
Misfarging og heksesot/støvkondens under utvendig trapp i u-etg.

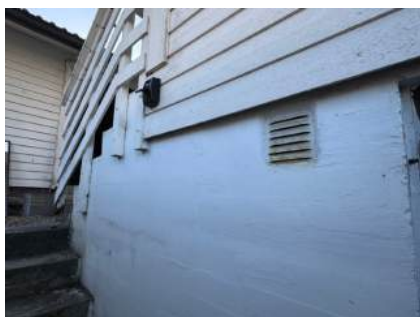
Konstruksjonsutforming når det er boligrom under utvendig trapp gir økt fare for skader. Nærmere undersøkelser og ev. utbedringer må påregnes.

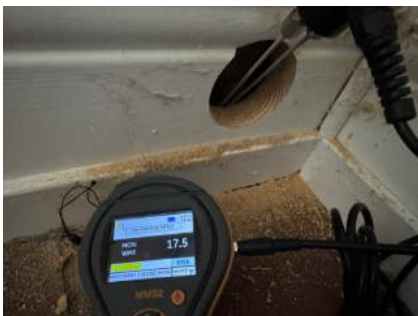
Trefukt/vektprosent med ble målt med pigger på innside av inspeksjonsluke. Det viste vektprosent på 17,5 %. Trefukt/vektprosent under 11,9 % anses å være tørt. Trefukt/vektprosent mellom 12-15,9 % anses å være akseptabelt. Trefukt/vektprosent mellom 16-19,5 % anses å være fuktig. Trefukt/vektprosent mellom 19,6-27 % anses å være meget fuktig. Trevirke/vektprosent over 27 %. Da anses trevirke å være vått/fritt vann.

Måling av trefukt/vektprosent.

Det anbefales å fjerne påførende kjellervegger og la grunnmur være synlig på innside. Påførete vegger i kjeller frarådes, da kjellere ofte er utsatt for fukt. Hulrommet bak veggen kan samle fukt, som kan føre til mugg, råte og dårlig inneklime. Bruk heller fuktbestandige materialer eller isoler på utsiden av grunnmuren, om mulig.

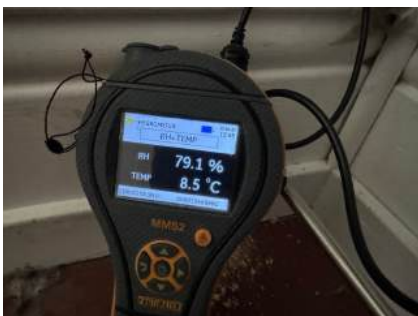
Relativ luftfuktighet ble målt med lang probe. Den viste relativ luftfuktighet på 79,1 % ved en temperatur på 8,5 grader.

Måling av relativ luftfuktighet.

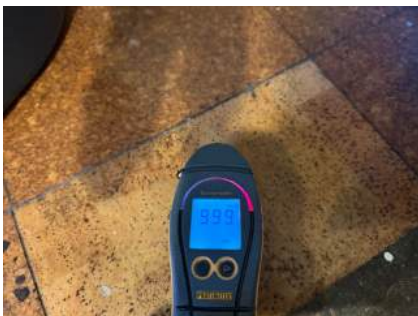
Det er foretatt kontroll med fuktindikator og det ble registrert fuktverdier i betonggulv på tilfeldig valgte punkter. Erfaringsmessig kan et påregnelig fukttopptrekk fra grunnen p.g.a manglende fuktsperre under gulvstøp forekomme.

Forhøyede fuktverdier i betonggulv.

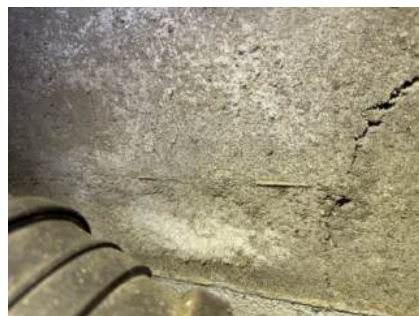
Saltutslag på innside av grunnmur. Det indikerer fuktvandring i grunnmuren.

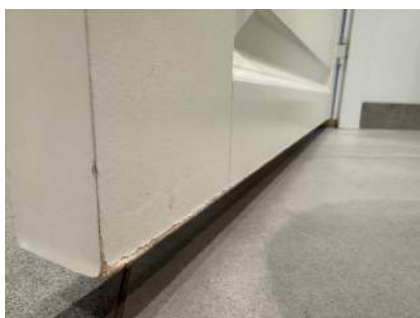
Fuktutsvelling/slitasje i nedre del av badedør i u-etg.

Badedør i u-etg bør lokal utbedres, ev. skiftes for å lukke avviket (lav kostnad). Noen innerdører bør justeres.

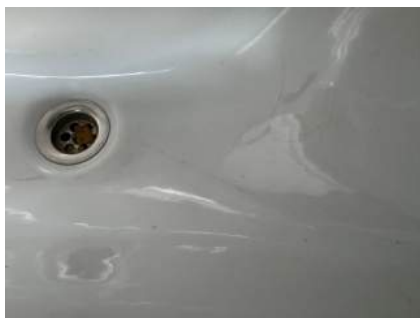
Riss/sprekke i servant.

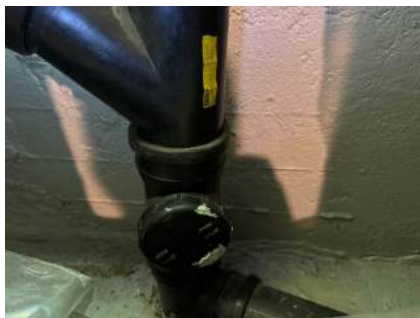
Stakeluke bak inspeksjonsluke i u-etg.

- Det er ikke behov for utbedringstiltak siden anlegget fungerer i dag, men ut ifra alder kan skader plutselig oppstå på eldre anlegg.
- I forbindelse med oppgradering av våtrom vil det være naturlig med utskifting av rør.

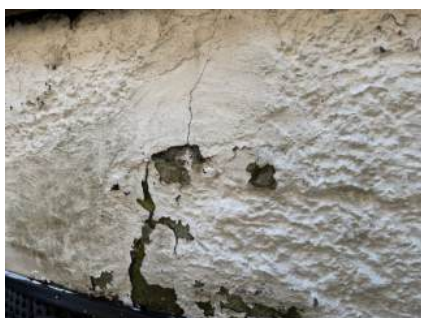
Malingsflass og delvis løs puss på grunnmur.

Grunnmuren har behov for vedlikehold og utbedringer. Boligen har sannsynligvis satt seg over tid. Det anses ikke som nødvendig med tiltak med mindre det kommer ytterligere riss og sprekker.

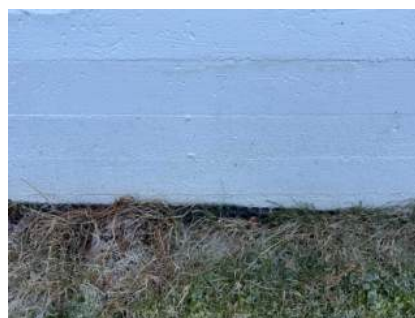
Jord og plen inntil grunnmuren fører til unødvendig fukt påvirkning.

Jord og gress inntil grunnmuren bør fjernes og erstattes med pukk/grus.
