# Tilstandsrapport

Boligbygg med flere boenheter

Saxegaardsgata 3 A, 0192 OSLO

Befaringsdato: 03.07.2025

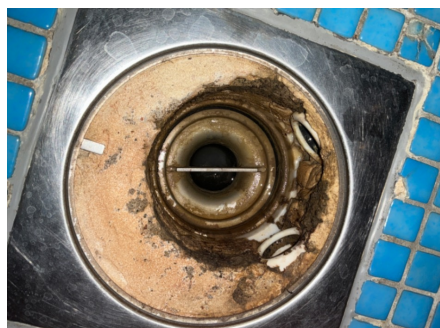
Membran er et fuktsperrende sjikt som skal hindre vann i å trenge underliggende konstruksjoner. Tilstedeværelse og full tilstand kan ikke vurderes ved visuell inspeksjon i rommet.

- Membran kan ikke konstateres (ikke synlig og det foreligger heller ikke dokumentasjon).
- Mer enn halvparten av forventet brukstid er passert på membranløsningen.

Det må gjøres nærmere undersøkelser. Manglende membran/tettesjikt medfører risiko for lekkasjer og fukt i konstruksjonen.

Konstruksjonen har en alder der risikoen for fuktproblemer øker, og jevnlig oppfølging anbefales. Membraner, som beskytter underliggende konstruksjoner mot vann, kan svekkes over tid og utvikle utettheter. Dette skjer normalt gradvis, og kan føre til at fukt trenger inn i tilstøtende konstruksjoner. Levetiden avhenger av kvalitet, utførelse og bruk. En totaloppussing med nytt vanntett sjikt må på sikt påregnes, men det er vanskelig å angi nøyaktig når dette blir nødvendig.
