Tilstandsrapport

Fritidsbolig

Sandodden 71, 2967 LOMEN

Befaringsdato: 26.06.2024

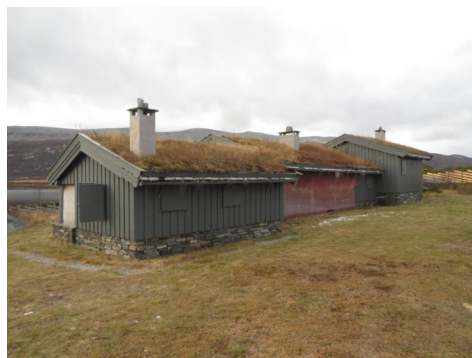
- Det er ikke tilfredsstillende bortledning av vann fra taknedløp ved grunnmur.
- Det er påvist avvik i beslagløsninger.
- Det mangler tilfredsstillende adkomst til pipe for feier.
- Mer enn halvparten av forventet brukstid er passert på renner/nedløp/beslag.

et ses samlet 3 stk piper - alle uten stigetrinn og feierplattformer.

Det anbefales vurdert å montere stigetrinn og feierplattformer på alle pipene jfr. lovregulerte forhold.

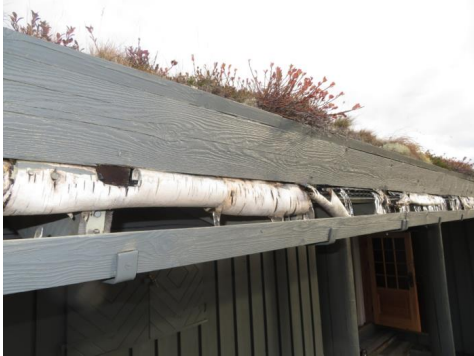
Bildet viser takrenneløsningen med stålkroker for trefrenner festet direkte til sperrendene, samt at det ikke er noen beskyttende beslagsløsninger.

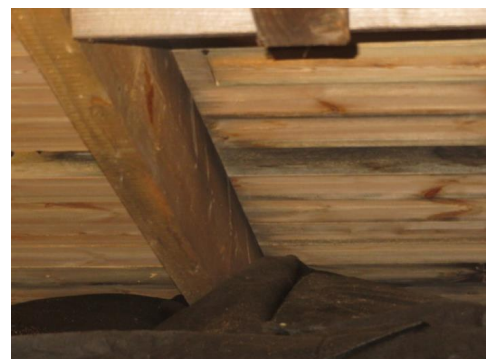
Kaldloftet over soveromsdel er besiktiget av takstmann via luke i gang, og det som kunne ses fra lukeåpninger, viste plassbygd konstruksjon med bla bærende knevegg i midten samt bærende trykkstag forøvrig. Påvist partier med fuktgjennomgang/taklekkasje alternativt er skade som følge av kondenseringer.

- Det er begrenset/dårlig ventilering av takkonstruksjonen.
- Det er påvist fukt/råteskader i takkonstruksjonen.
- Det er påvist fuktskjolder/skader i takkonstruksjonen.

Det er også registrert fuktskader som følge av lekkasje eller event. kondenseringsproblemer som følge av manglende/dårlig luftespalte i raft. Himlingsisolasjonen ses å ligge med overdekkende sydd matte.

Det ses at isolasjonen ligger helt opp mot rupanel, uten noen form for etablert luftespalte. Det ses svertesopp.

- Råteskadede konstruksjoner må skiftes ut.
- Lufting/ventilering bør forbedres.

Det anbefales å etablere/lager luftespalte i raftet ved å kutte kledningsbordene i en avstand til rupanel på ca 50 mm (5cm), for deretter å legge inn en plate som klemmer ned isolasjonen og derav lager luftespalte inn på kaldloftet via raft. Det må også monteres netlonrør (Fluetettinger som slipper inn luft). Påviste områder med fukt og sopp, vil naturlig tørke opp.

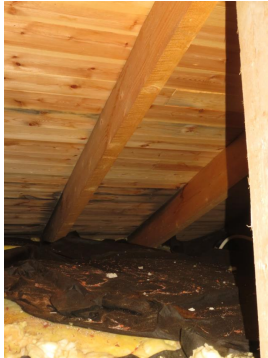
Påvist fuktproblematikk som følge av lekkasje (Antatt årsak), alternativt som følge av kondenseringer

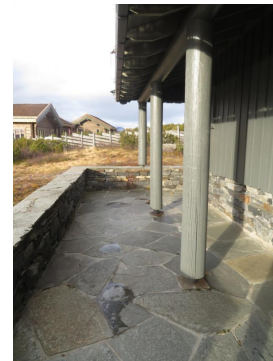
errasse ut for soveromsdel med skifersatte gulv samt oppmurt vegg mot terreng med naturstein og skiferavdekninger. Merk at store deler av konstruksjonen ligger utenfor takutspringet og at dette medfører påkjenninger av regnvann mm.

Konstruksjoner krever ettersyn.

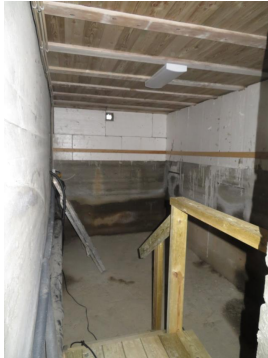
Bildet viser del av blindkjeller under stue, hvor det ses etasjeskille av trebjelkelag. Merk at det ses ordinære fuktavsetninger iht ordinær luftveksling.

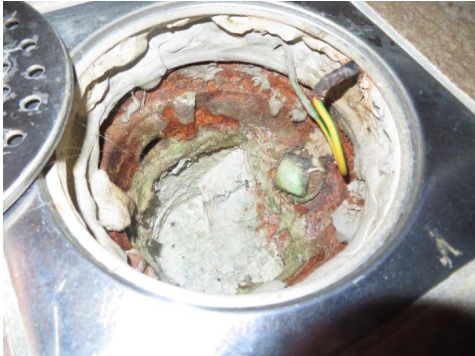
Sluk i dusj - støpejernssluk - ikke benyttet noen form for moderne tettemetoder.

En full oppgradering av rommet til dagens forskrifter vil ha en kostnadsramme på over kr. 300'

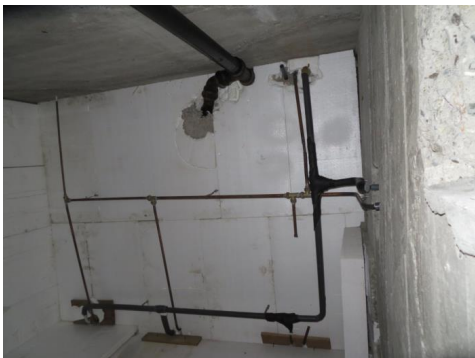
Bildet er tatt fra kjeller og viser gulvet rett under bad, hvor det ses avløpsgjennomføringer for både sluk og toalett samt servant. Som bildet antyder, antas det å være støpt dekke som konstruksjon/etasjeskille i bad.
