# Tilstandsrapport

Fritidsbolig

Sandodden 71, 2967 LOMEN

Befaringsdato: 12.08.2025

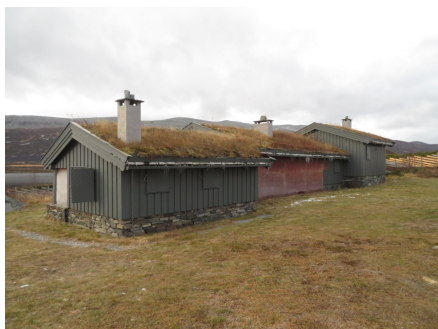
et ses samlet 3 stk piper - alle uten stigetrinn og feierplattformer.

Det anbefales vurdert å montere stigetrinn og feierplattformer på alle pipene jfr. lovregulerte forhold.

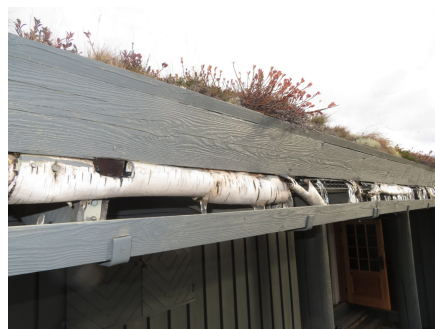
Bildet viser takrenneløsningen med stålkroker for trerenner festet direkte til sperrendene, samt at det ikke er noen beskyttende beslagløsninger.

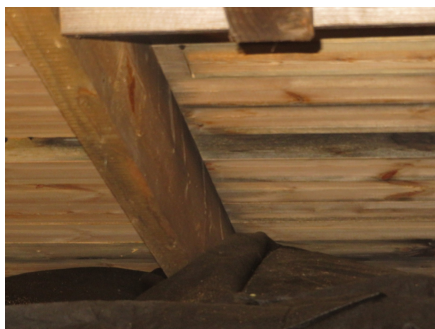
Det er også registrert fuktskader som følge av lekkasje eller event. kondenseringsproblemer som følge av manglede/dårlig luftespalte i raft.

Det ses at isolasjonen ligger helt opp mot rupanel, uten noen form for etablert luftespalte. Det ses svertesopp.

Påvist fuktproblematikk som følge av lekkasje (Antatt årsak), alternativt som følge av kondenseringer

- Råteskadede konstruksjoner må skiftes ut.
- Lufting/ventilering bør forbedres.

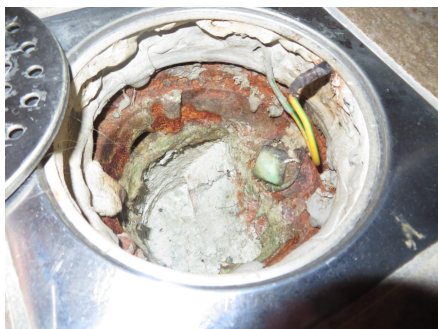
Sluk i dusj - støpejernssluk - ikke benyttet noen form for moderne tettemetoder.

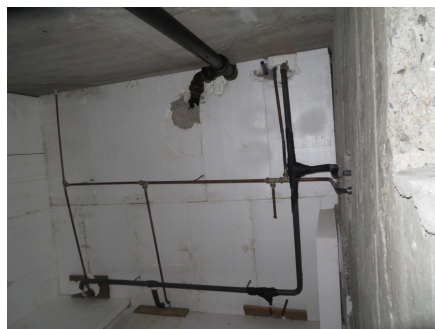
Bildet er tatt fra kjeller og viser gulvet rett under bad, hvor det ses avløpsgjennomføringer for både sluk og toalett samt servant. Som bildet antyder, antas det å være støpt dekke som konstruksjon/etasjeskille i bad.

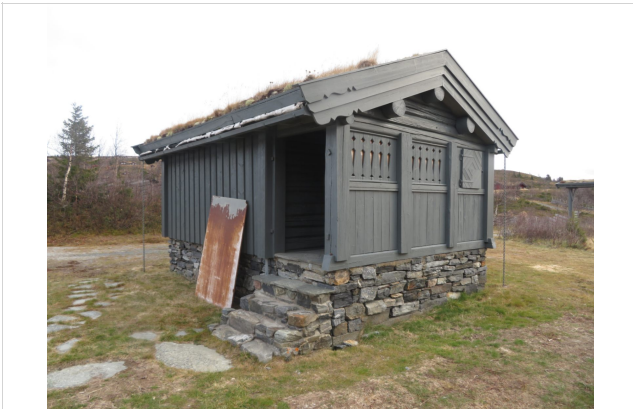
Det skal spesielt merkes at det er påvist fuktmerker/blåved og lignende på innvendig himlingspanel og dels på øvre laftestokk i overgang tak/vegg etter langvegger - dette tyder på kondenseringer i takkonstruksjonen pga manglende/reduert isolering og lufting. Dette tilsier da varmegjennomgang (Konveksjon) i takkonstruksjonen, noe som medfører at det oppstår fukt/kondenseringer inne i konstruksjonen i overgang varm side til kald side på uthenget.

Det må vurderes å etablere bedre lufting av taket (Dette kan alternativt utføres ved å skifte ut torvtekket med f.eks opplettet tretak).

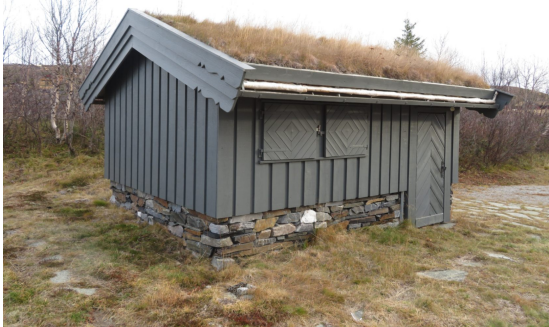
Det er registrert fuktgjennomgang i muren - saltutslag ses etter nedre del av støpte halvvegger.
