**Salgsobjekt:** Fritidseiendom  
**Eierform:** Eiet  
**Byggeår:** 1973  
**BRA-i/BRA Total** 131/147 kvm  
**Tomtstr.:** 2536.6 m<sup>2</sup>  
**Soverom:** 4  
**Gnr./bnr.** Gnr. 28, bnr. 13  
**Oppdragsnr.:** 1201240155

# Sjarmerende hyttetun med nydelig beliggenhet og storslått utsikt! Alle fasiliteter.

Befaringsdato: 12.08.2025

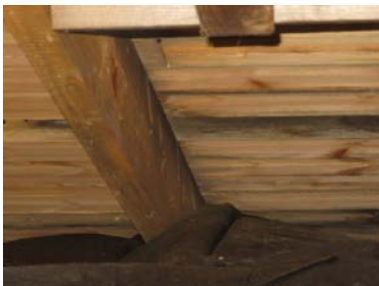
Det ses at isolasjonen ligger helt opp mot rupanel, uten noen form for etablert luftespalte. Det ses svertesopp.

Påviste områder med fukt og sopp, vil naturlig tørke opp.

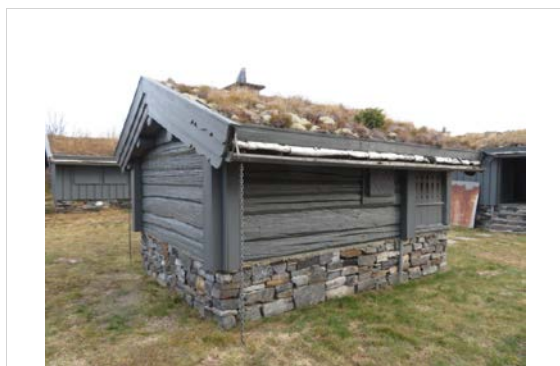
Utvendig ses lafteknutene innkasset som beskyttelse for videre påkjenninger av fukt.
