Tilstandsrapport

Boligbygg med flere boenheter

Smalgangen 7, 0188 OSLO

Rapportdato: 05.05.2026

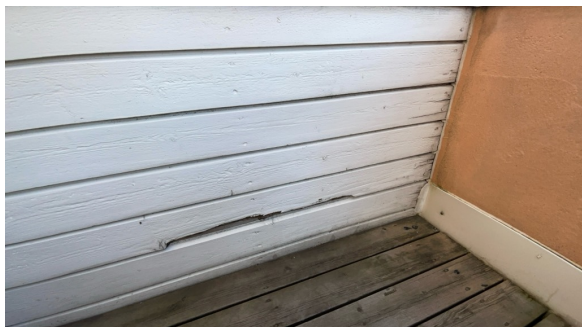
TG 3 Balkonger, terrasser og rom under balkonger

- Det er påvist fukt-/råteskader i konstruksjonen.
- Mer enn halvparten av forventet brukstid er passert på tettesjikt/membran.

Det er råteskader i treverket på terrassen.

- Tidspunkt for utskiftning av tettesjikt/membran nærmer seg ut ifra alder på dagens tekking.

- Råteskadet trekledning må skiftes ut.

Kostnadsestimat: Under 20 000

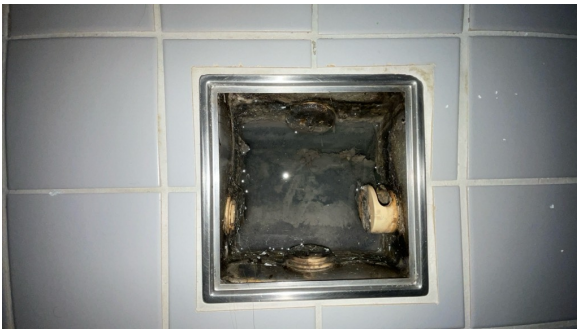
TG 3 Generell

Badet er fra byggeforskrifter fra før 1997, og får da automatisk TG 3.

En må forvente generell oppgradering av våtrommets tettesjikt/membran for at våtrommet skal tåle en normal bruk etter dagens krav (tett våtsone). En samlet TG 3 for rommet er satt med bakgrunn i alder.

Det er ikke tilfredsstillende fall på badegulvet mot sluket. Originalt stålsluk.

Det er ikke lekkasjeåpning under toalettet. Det er sprekker/riss i noen fliser.

- Manglende oppgradering av våtrommet medfører høy risiko for at konstruksjonene ikke vil tåle vanlig bruk av vann eller lekkasjer. Dette kan føre til fuktskader på tilstøtende konstruksjoner.

Kostnadsestimat: 200 000 - 500 000

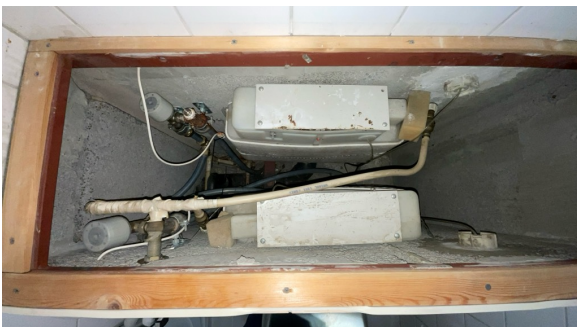
TG 2 Vannledninger

- Mer enn halvparten av forventet brukstid er passert på innvendige vannledninger.

Eldre stoppekraner. Ikke funksjonstestet pga alder og fare for lekkasjer. Anbefales skiftet.

- Det er ikke behov for utbedringstiltak siden anlegget fungerer i dag, men ut ifra alder kan skader plutselig oppstå på eldre anlegg.
- I forbindelse med oppgradering av våtrom vil det være naturlig med utskifting av rør.

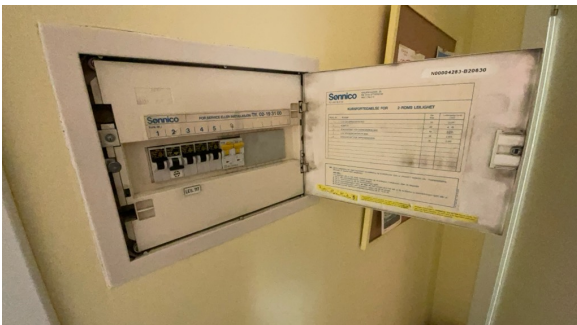
Ja Boligen har et elanlegg uten dokumentasjon. Det bør gjennomføres en utvidet el-kontroll av en kvalifisert elektrofaglig person, og nødvendige tiltak vurderes deretter.
