# Tilstandsrapport

Boligbygg med flere boenheter

📍 Gruegata 18 B, 0652 OSLO

Befaringsdato: 19.06.2025

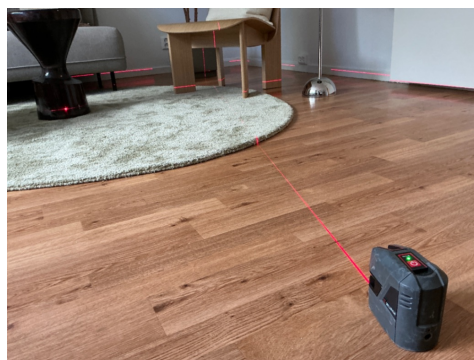
- Målt høydeforskjell på mellom 10 - 20 mm innenfor en lengde på 2 meter. Tilstandsgrad 2 gis med bakgrunn i standardens krav til godkjente måleavvik.

Nivellering stue, avvik ca. 10-20 mm

- For å få tilstandsgrad 0 eller 1 må høydeforskjeller rettes opp. Ytterligere undersøkelser må foretas for å få kartlagt omfanget for utbedring.

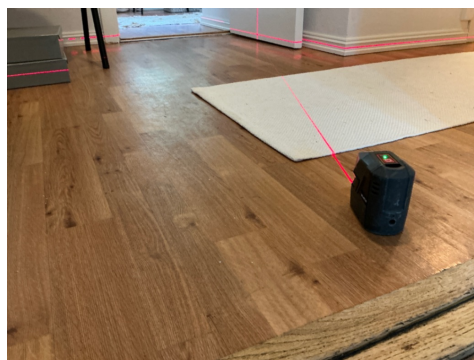
Nivellering gang + kjøkken, avvik ca. 10-20 mm

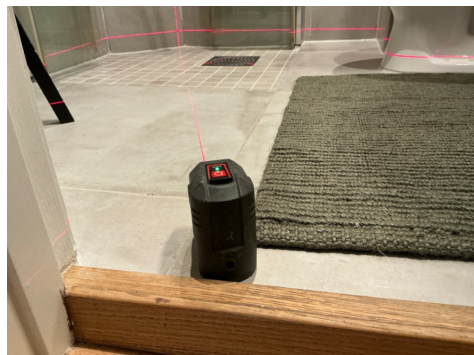
Gulvet er flislagt. Rommet har elektriske varmekabler. Fall mot sluk er målt til ca. 20 mm.

- Det er påvist at høydeforskjell fra topp slukrist til gulv/synlig topp membran ved dørterskel er mindre enn 25 mm.
- Det er påvist at noen fliser har bom (hulrom under).

- Selv om bom eller hull lyd ikke alltid er et umiddelbart problem, bør det overvåkes nøye før eventuell utvikling i sprekker i flisfuger e.l. oppstår. Dette må en foreta tiltak for, for å begrense utviklingen.
- Til tross for avviket i fall/høydeforskjell til sluk, vil gulvet fortsatt kunne lede vann mot sluket, men med redusert effektivitet. Dette kan potensielt øke risikoen for vannansamling i enkelte områder av badet.

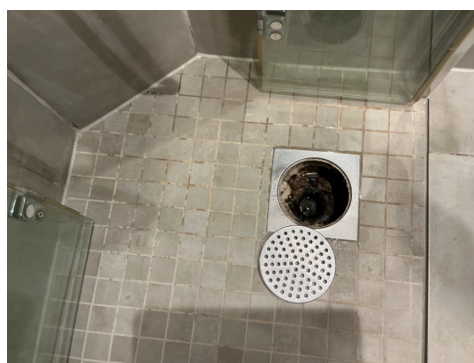
Det er plastsluk og ukjent tettesjikt/membran.

- Det er påvist mangelfull/feil utførelse rundt rørgjennomføringer e.l. som gir fare for fukt i konstruksjonen i våtsone.
- Membran kan ikke konstateres (ikke synlig og det foreligger heller ikke dokumentasjon).
- Mer enn halvparten av forventet brukstid er passert på membranløsningen.

- Løsningen/utførelsen rundt rørgjennomføringer gir fare for fukt inn i konstruksjoner.
- Overvåk tilstanden jevnlig. For å få tilstandsgrad 0 eller 1 må tettesjiktet skiftes ut, men tidspunktet for når dette er nødvendig er vanskelig å si noe om.
- Det er viktig å merke seg at levetiden til en membran varierer basert på kvalitet, installasjon og bruk. Eldre membraner kan bli sprø og sprekke opp, noe som fører til at de mister sin vanntettende funksjon. Dette kan resultere i vannlekkasjer gjennom vegger og gulv og fuktskader.
