# Tilstandsrapport

2-roms leilighet med balkong

Helgesens gate 78 C, 0563 OSLO

Befaringsdato: 06.02.2026

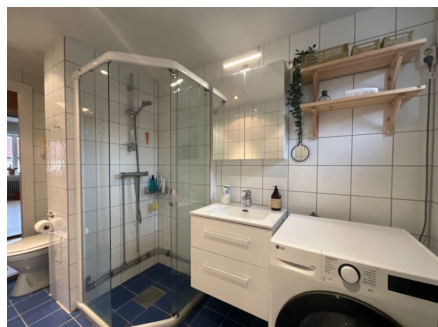
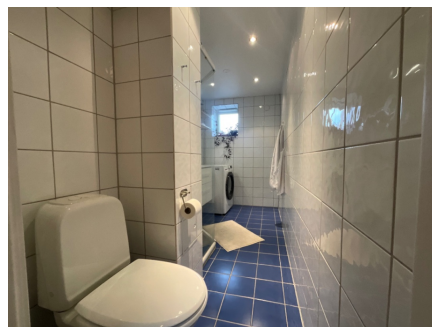
Slitte og misfargede flisfuger med stedvis svertesopp indikerer normal fukt- og brukspåvirkning over tid. Dette er et vanlig forhold på eldre badrom og gir redusert overflatebeskyttelse lokalt, men er ikke nødvendigvis tegn på pågående skade. Forholdet medfører noe økt usikkerhet knyttet til videre utvikling.

Det er registrert bom i fliser med riss/sprekker i flisfuger ved innerdør.

Utilstrekkelig høydeforskjell mellom sluk og terskel kan redusere sikker avrenning av vann innenfor våtrommet. Ved lekkasje, tilstopping av sluk eller høy vannbelastning kan dette øke risikoen for vanninntrenging til tilstøtende rom, med påfølgende fare for fukt- og følgeskader. Skjulte skader kan ikke utelukkes.

Sluket er plassert innenfor skinnekant ved dusjonen og er dermed adskilt fra øvrig gulv. Eventuell lekkasjevann som havner utenfor dusjonen vil ikke ledes til sluk, og kan dermed spre seg på gulvet eller renne ut av rommet. Dette gir økt risiko for fuktpåvirkning på gulvoverflater og tilstøtende konstruksjoner over tid.

Forholdet indikerer redusert heft og noe bevegelse i fliskonstruksjonen, og medfører usikkerhet knyttet til videre utvikling. Over tid kan dette føre til at fliser løsner eller sprekker, særlig ved belastning eller bevegelser i konstruksjonen, men det er ikke nødvendigvis tegn på pågående skade.

Når sluk og membran har passert forventet levetid, øker risikoen for redusert funksjon og utettheter. Dette kan medføre økt sannsynlighet for fuktinntrengning i konstruksjonen, selv om det ikke nødvendigvis er synlige tegn til skade i dag. Tilstanden vurderes som aldersrelatert usikkerhet knyttet til videre bruk.

Det anbefales rengjøring og ved behov fornyelse av flisfuger i dusjsonen. Slike tiltak er normalt enkle og en naturlig del av vedlikehold på eldre badrom. Ved vedvarende svertesopp kan forbedret ventilasjon og uttørking bidra til å redusere fuktbelastningen. Basert på baderommets alder vil en full oppgradering være naturlig i forbindelse med eventuell modernisering av rommet.

Det anbefales å være oppmerksom på tegn til fukt eller lekkasjer og å begrense unødig belastning på våtrommet. På sikt bør oppgradering eller rehabilitering av badet påregnes, der sluk og membran fornyes i tråd med dagens krav. Eventuell videre bruk bør baseres på jevnlig kontroll.

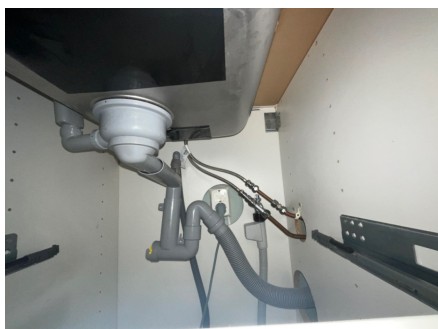
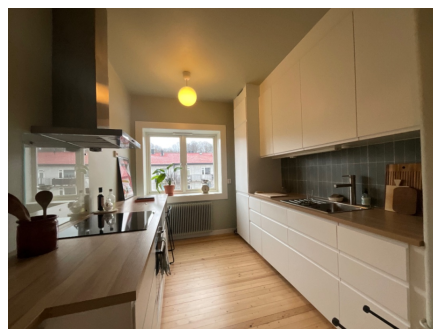
#### TG 2 Avtrekk

- Det er avvik:
- Det er kun kullfilterventilator på kjøkkenet og heller ikke andre forserte/mekaniske avtrekksløsninger fra kokesonen.

Avviket kan medføre redusert luftutskifting og økt risiko for lukt, fukt- og fettbelastning i rommet over tid.
