# Tilstandsrapport

📍 Gardermovegen 30 H, 2050 JESSHEIM

# gnr. 132, bnr. 257, snr. 12

Rapportdato: 04.07.2024

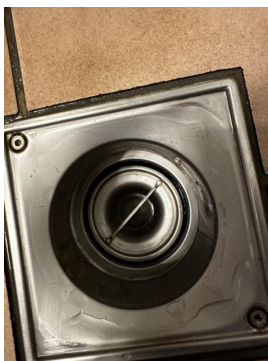
#### Vurdering av avvik:

- Installering av tett dusjkabinett anbefales.
- Overvåk tilstanden jevnlig. For å få tilstandsgrad 0 eller 1 må tettesjiktet skiftes ut, men tidspunktet for når dette er nødvendig er vanskelig å si noe om.

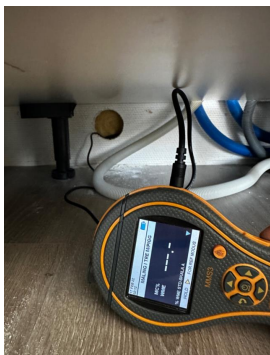
- Det er ikke påvist tilfredsstillende løsning for å synliggjøre lekkasje fra innebygget sistene.

Det er ikke dreneringshull i innkassing for synliggjøring av evt. lekkasjevann.

- Det må gjøres tiltak for å lukke avviket.
- Ved implementering av innebygget sistene var det ikke krav om lekkasjesikring, konstruksjonen bør jevnlig observeres.

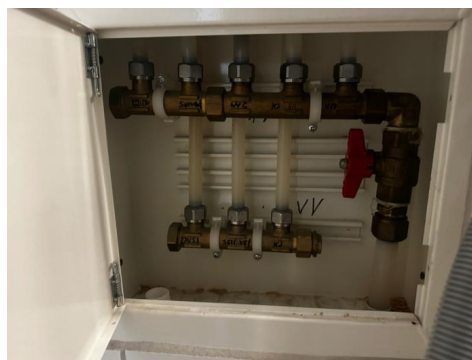
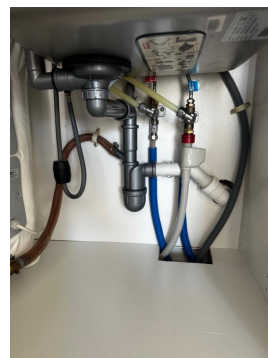
#### Vurdering av avvik:

- Det må monteres tettemuffer i enden av varerørene.

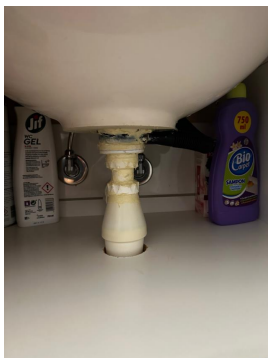
### Vurdering av avvik:

Avløp fra servant på bad

- Anlegget bør sjekkes av fagperson.
