Salg
Bekkevegen 55
2383 Brumunddal

Boligens tekniske tilstand:

Takstmann

Dato: 05/11/2024

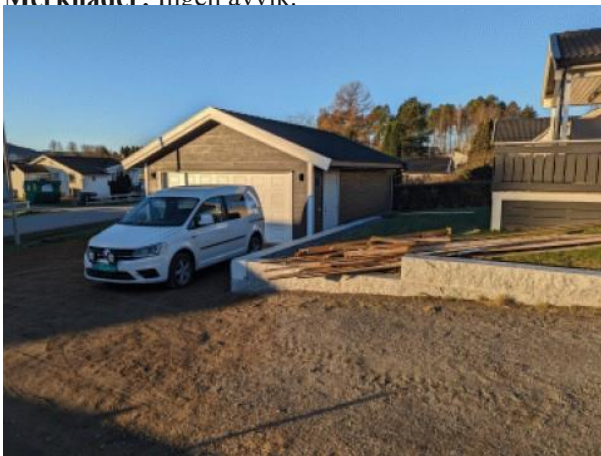
Ny støttemur i granitt 2020.

Merknader: Ingen avvik.

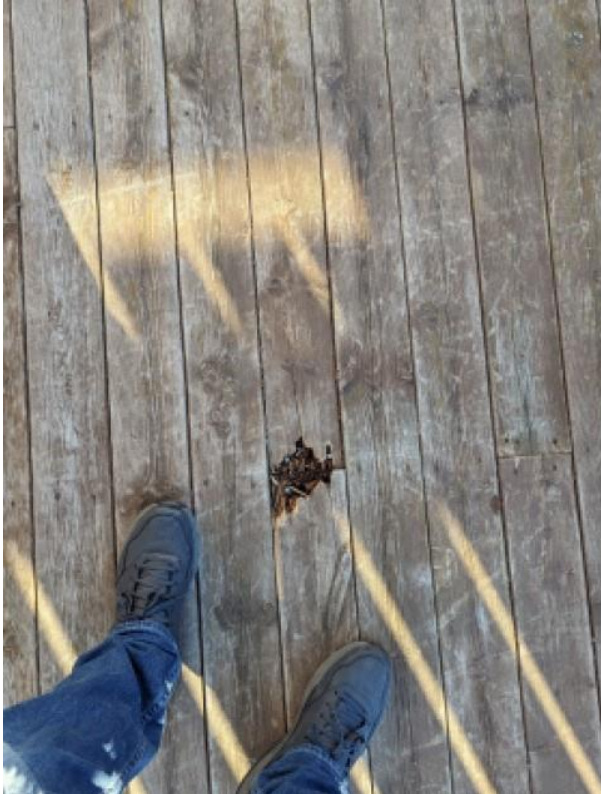
Merknader: Terrasse stue: gulv begynner å bli noe slitt, med behov for vedlikehold.

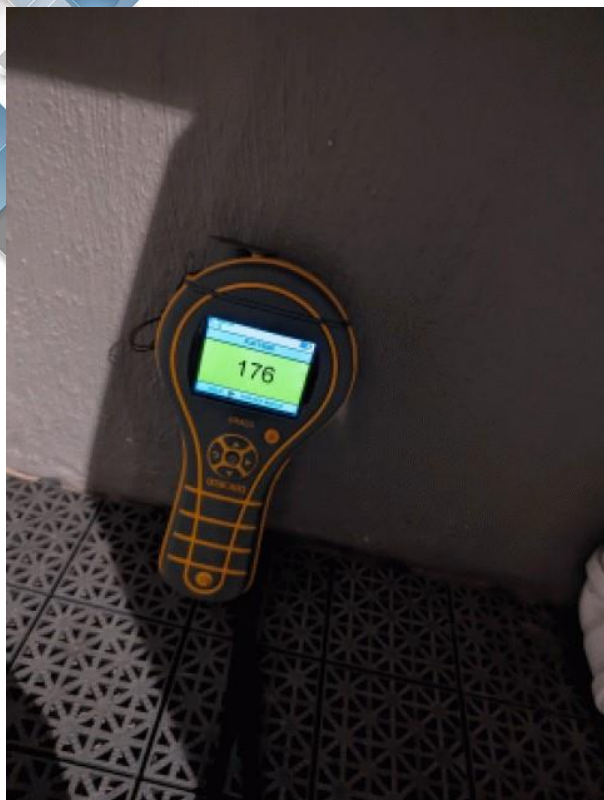
Merknader: Det ble fuktkontrollert nede på betongvegg og gulv. Det ble registrert verdier på 176 på den gule skalaen. (Fare for kondens)

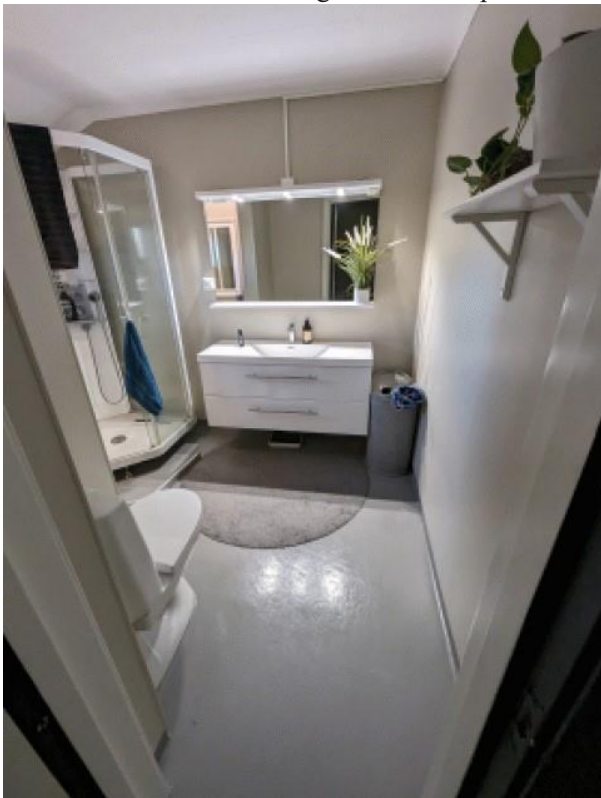
Merknader: Det antas at belegg er ført min. 25mm opp bak våtromsplatene.
Det er ikke fugemasse mellom nedkant list våtromsplater og våtromsbelegg.
Det foreligger ikke dokumentasjon eller alder på våtromsbelegg eller våtromsplater.
Normal levetid før utskifting av våtromsbelegg 10 - 30år.
Normal levetid før utskifting av baderomspanel 10 - 20år.

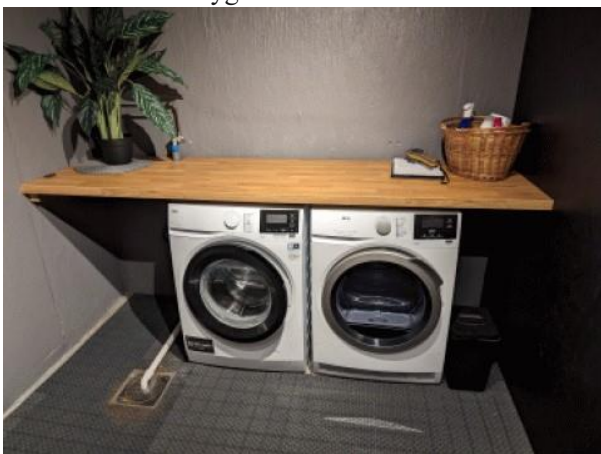
Merknader: Rommet fungerer som et vaskerom, uten vannbelastning av vegger eller gulv.
Rommet er ikke bygd som et våtrom.

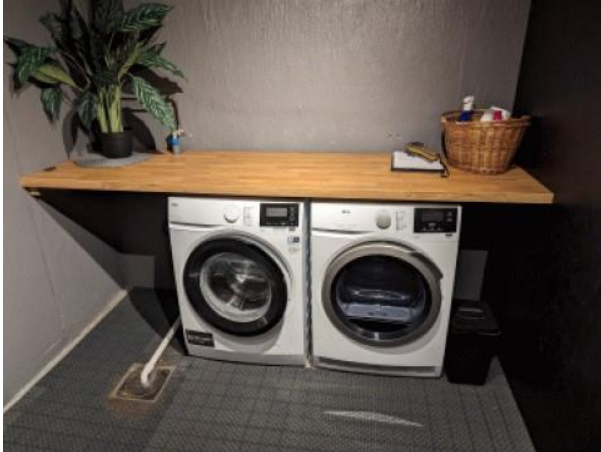
Malt betonggulv med perforerte plast fliser på deler av gulvet.
Slukrist er fuget fast til plast fliser.
Avrenning fra vaskemaskin i rør til sluk.

Merknader: Gulvet er ikke bygd i.h.t. krav for våtrom.

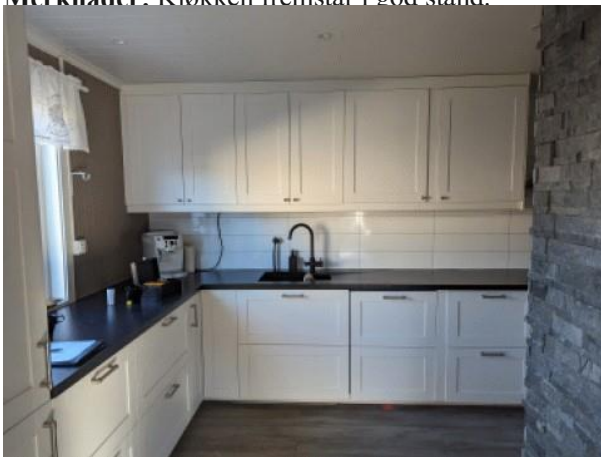
Merknader: Kjøkken fremstår i god stand.
