# Stubben 7 4311 HOMMERSÅK

## Tilstandsrapport Eierskifte

Boligtype: Enebolig

Byggeår: 1997

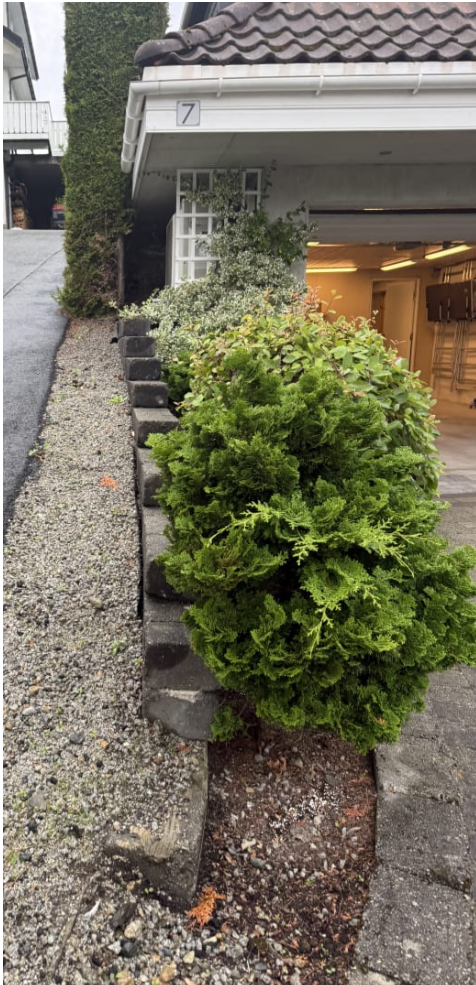
## 6.3 Støttemur

Støttemur i terreng oppført i multiblokker.  
Støttemur oppført i naturstein.

Det registreres mindre skjevhet/ retningsavvik og varierende glipper i mellom steingjerde av naturstein som ikke er unormalt i forstøtningsmuren av den type.  
Det er ikke registrert tegn til sammenbrudd.

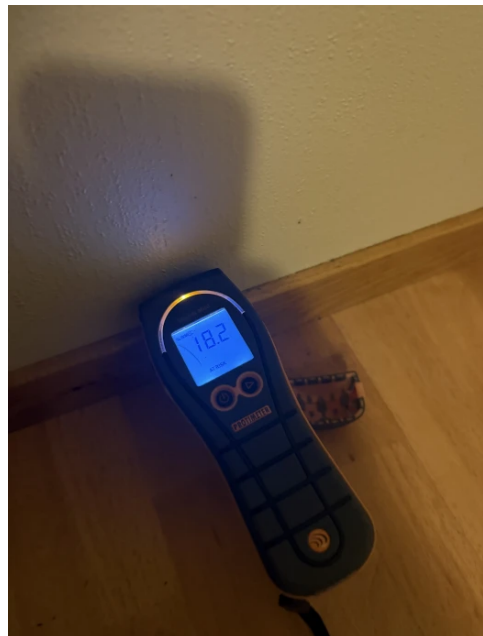
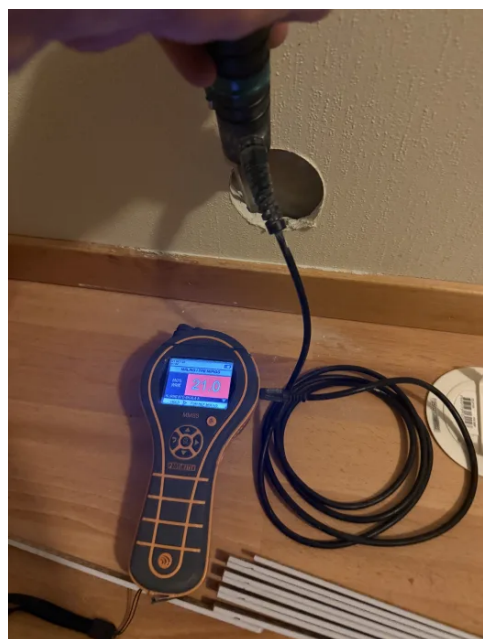
## 6.4 Rom under terreng

Påforede yttervegger og oppforede gulv i kjeller kan være en risikokonstruksjon, fukt kan skyldes kondens, eller at grunnmuren transporterer noe fukt eller svikt i utvendig fuktbeskyttelse/drenering. Påforede vegger mot terreng har feil byggemåte med bruk av plastfolie som dampspærre. Dette øker risikoen for magasinering av fukt inne i konstruksjonen med påfølgende fare for en utvikling av skader.

Det ble målt en varierende vektprosent på 18,2 % i overflater og opptil 21 % ved hulltaking. Tillatt vektprosent før gjenkledning av trekonstruksjoner for nybygg er 15%. For å unngå soppangrep på trevirke, må trevirke inneholde mindre enn 20% vektprosent fukt. Det ble ikke avdekket teg til evt. lekkasjer, ved henvisning til påviste forhold/ utførte fuktmålinger kan det ikke utelukkes at det finnes skjulte skader bak innredet konstruksjon.

Det påviste fuktnivå gir grunn til å overvåke konstruksjonen for å se utvikling over tid, og eventuelt foreta tiltak for å unngå fuktskader. Ventilering bør ivaretas.

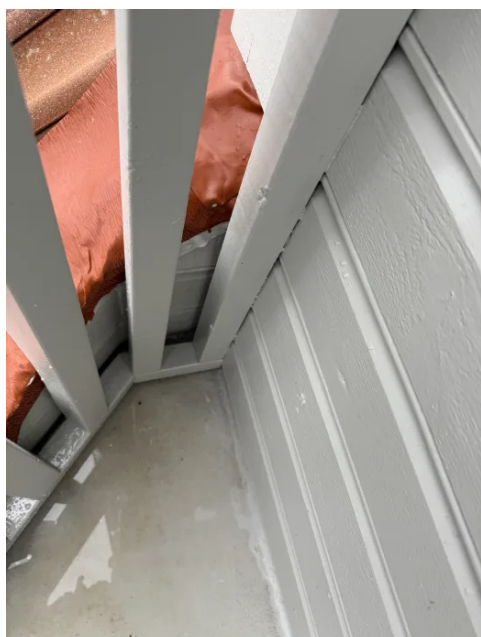
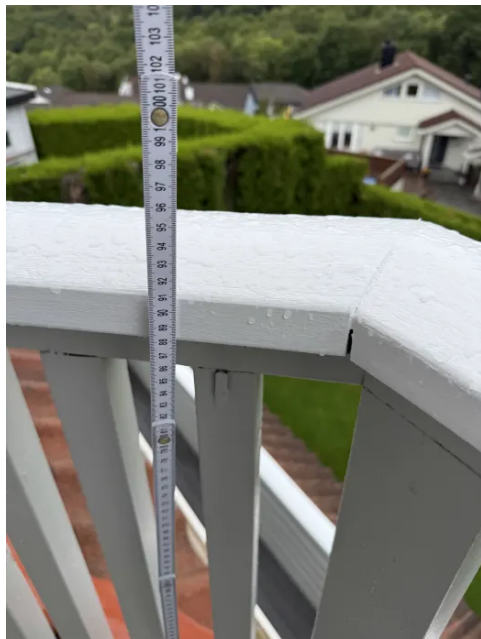
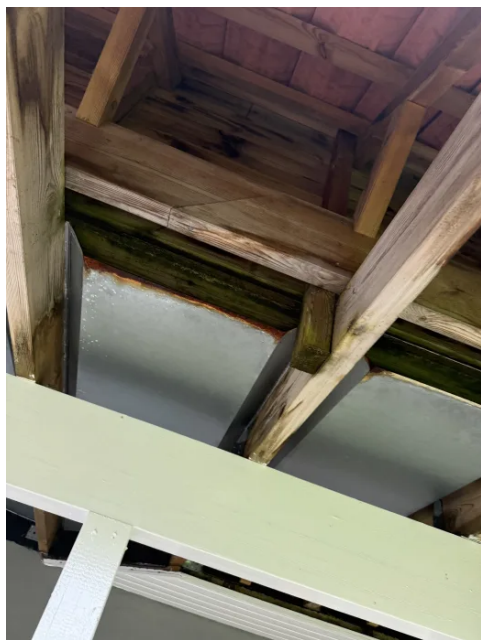
## 6.5 Balkong, terrasse, platting

2.etasje noe lite fall på balkongplatting, med glassfiber vann blir liggende ved nedbør. Trevirke rekkverk er utsatt for fukt, ved innvendige hjørner karnapp.

Rust i stålplater underkant balkong, søyler/trevirke som er i direkte kontakt med terreng kan være utsatt for fukt.

Balkong må holdes ren for løv etc for å hindre at avløp går tett og det samler seg vann oppå denne. Utbedring av ovennevnte forhold må vurderes.

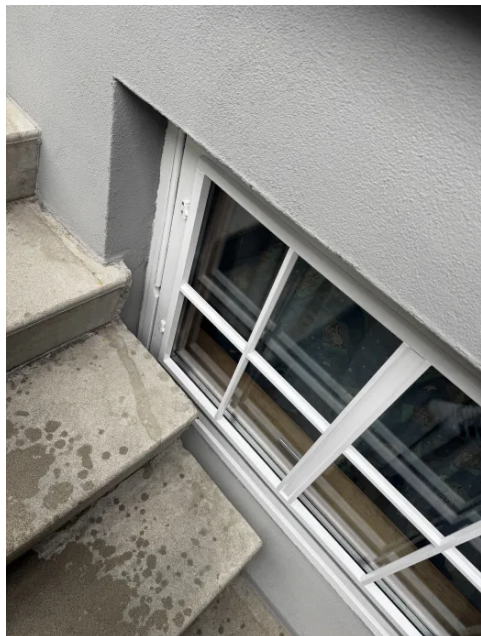
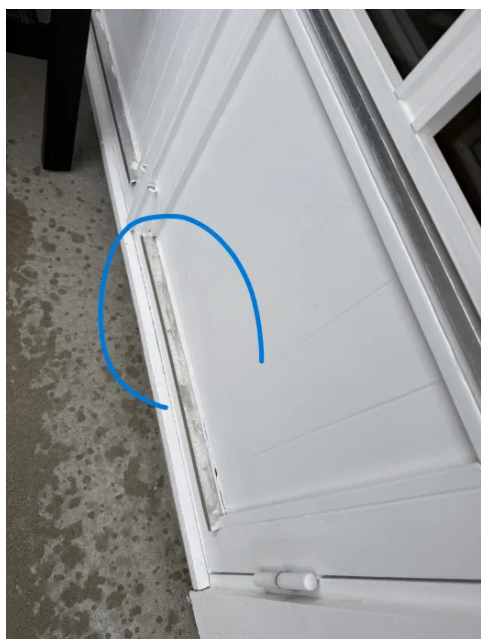
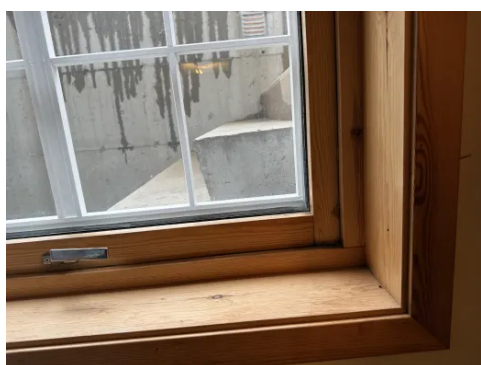
## 6.6 Vinduer og dører

Vinduer og dører i hovedsak fra byggeåret, normal slitasje iht. alder med noe nedbrytning i enkelte karmen/glasslister som er mye utsatt for sol og fuktighet, påregnelig med noe slitasje i pakninger og beslag.

Panel på utvendige dører som står mot sør og vest er spesielt utsatt for sol og fukt og må jevnlig behandles for å unngå sprekker og skader.

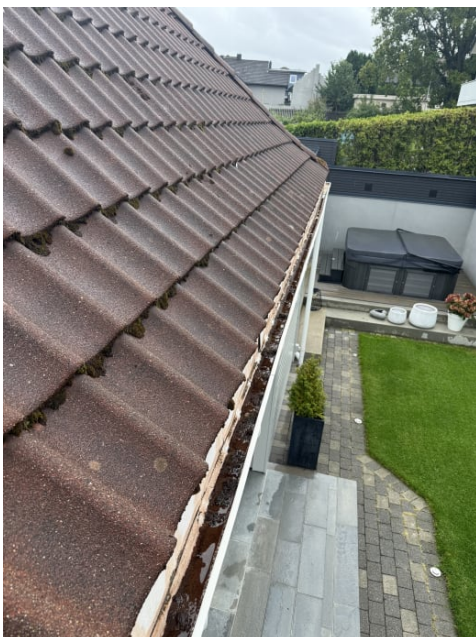
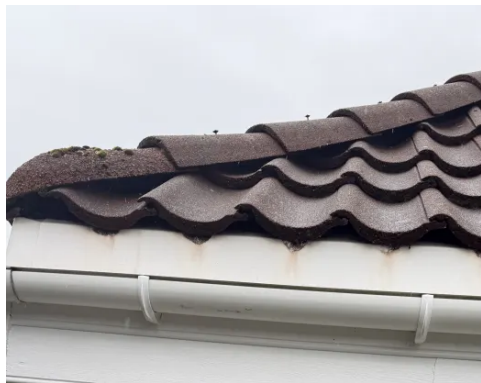
## 6.11 Taktekking

Taket er tekket med takstein fra byggeåret, normal slitasje med noe mose i toppbelegget.  
 - Enkelte møne spiker stikker ut av mønepanner.  
 Kontrollen er kun utført fra bakkenivå. Det er derfor ikke foretatt kontroll av alle beslag og overganger.  
 Deler av bly er skiftet ut med ny beslag i senere tid.  
 Taktekingen har nådd en alder som gjør tettheten usikker i tiden som kommer.  
 Bly i overgang tak/vegg er ubehandlet og vil over tid tørke ut og sprekke.

Taktekingen har nådd en alder som gjør tettheten usikker i tiden som kommer, nærmere undersøkelse av undertak kan anbefales.  
 - Mose anbefales fjernet, mose tiltrekker fukt  
 - Enkelte møne spiker stikker ut av mønepanner, anbefales utbedret/kontrollert.

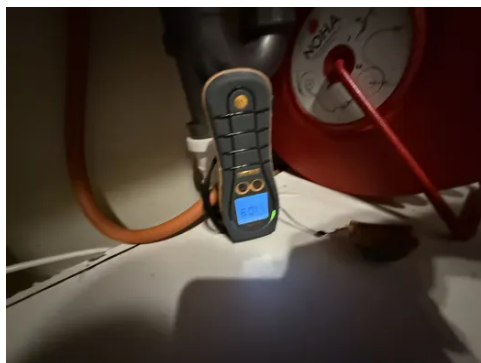
TG.2\_ Det registreres fukt/skader i bunnplate under vask, skyldes tidligere forhold. Det ble ikke registrert fukt i berørt område på befaringsdagen.

Det kan vurderes å montere en vannstopper under vask, for å begrense fuktskader ved en evt. vannlekkasje.

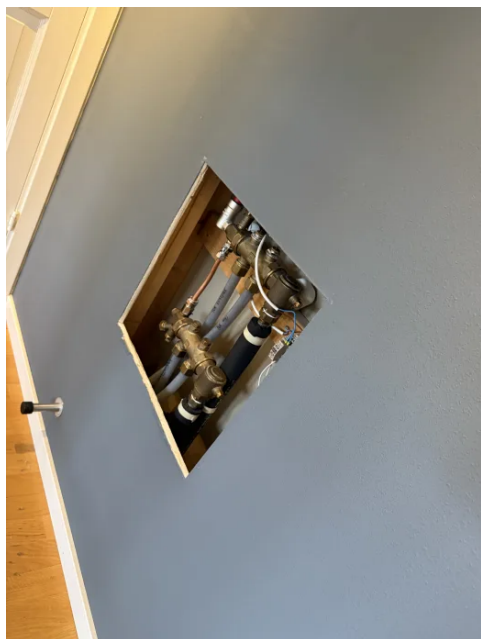
## 6.21 Vannledninger

TG:2\_Vannrør er i hovedsak fra byggeåret, og har nådd en alder hvor det vil være økt risiko for lekkasjer.

Det er etablert inspeksjonsluke i vegg til røranlegg/vannforsyning (vannbåren varme) i samtlige etasjer. Det er ikke montert fordelerskap rundt som antatt ikke var krav på oppføring tidspunkt. Det bemerkes likevel at valgt løsning uten skap er ikke vanntett og at det ikke er etablert lekkasje sikring (tetsjikt, drens).

Røranlegg/vannforsyning uten lekkasjesikring, konsekvens er at kan lekkasjer kan pågå over lang tid uten å bli oppdaget. Dette kan føre til omfattende fuktskader i omkringliggende byggematerialer. Normal tilsyn/vedlikehold. Det er anbefales å etablert en Watherguard som kan stenger vannet ved lekkasje det mest utsatte steder..

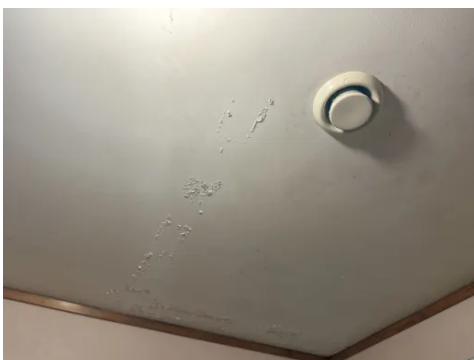
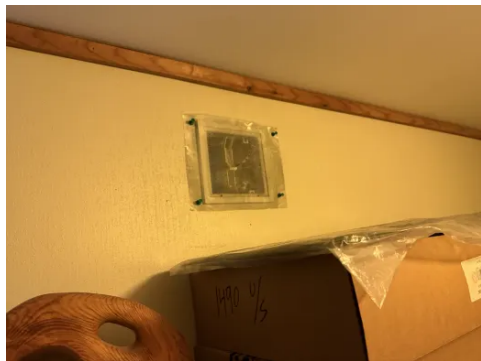
## 6.27 Ventilasjon

| Er det rom med manglende tilluft/avtrekk? | Ja |
| Er det tegn på utilstrekkelig luftutveksling? | Ja |

Serviseavtale på rens/vedlikehold av ventilasjonsanlegg og jevnlig utskiftning av filter anbefales. Anbefaler at det opprettes bedre ventilering i bolig, da spesielt i leilighet.

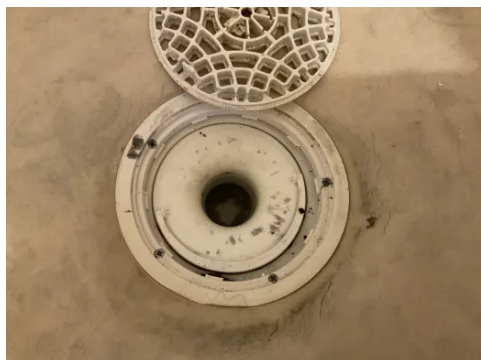
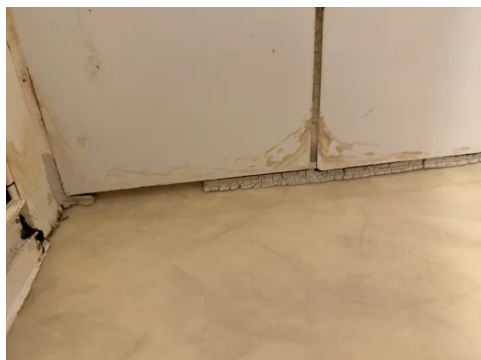
## 6.28 Våtrom: Bad/vaskerom U-etasje (sokkelleilighet).

Det er behov for totalrenovering av våtrommet!

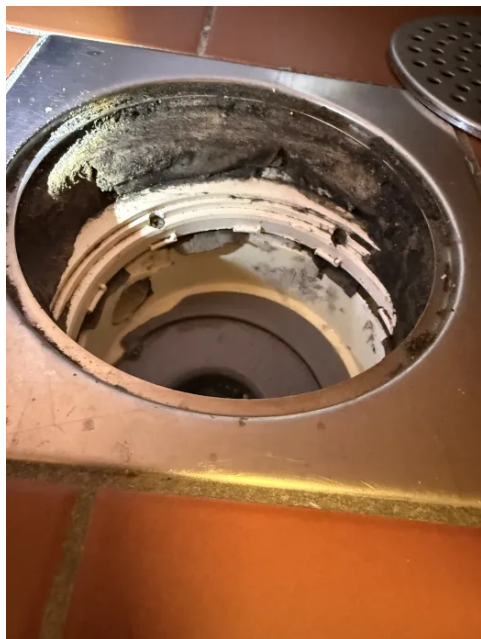
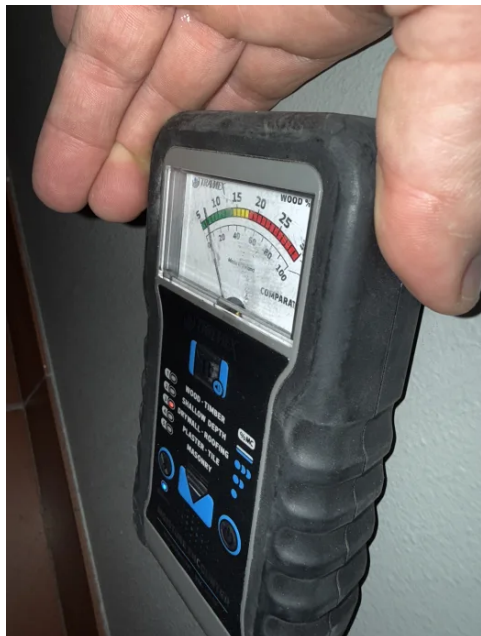
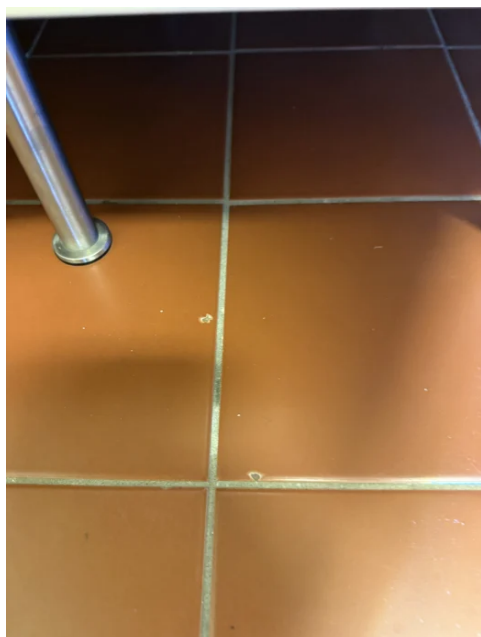
## 6.30 Våtrom: Vaskerom 1.etasje

Gulv i vaskerom er ikke utformet som våtrom iht. dagens krav til tetthet. Ved mye bruk av vann på gulvet vil fukt kunne trekke inn i sideliggende rom.

TG.2-3\_Det må foretas utbedring tiltak for å unngå fuktskader i konstruksjonen, vaskerom anbefales oppgradert. Estimert kostnad kr. 50 000-150 000,-

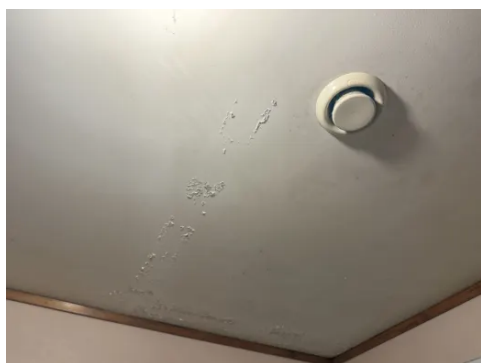
## 6.32 Øvrig: Sokkelleilighet

Sokkelleilighet med standard fra byggeåret 1997.  
 Ringmur og etasjeskiller i betong.  
 Påførende vegger tapetsert/malt.  
 I hovedsak laminat på gulvet, vinylbelegg på bad.

Det må påregnes kostnader for oppgradering av boenheten, våtrom og bod/teknisk rom anbefales oppgradert.
