Stubben 7, 4311 HOMMERSÅK

**Innbydende og velholdt  
familiebolig med en moderne og  
klassisk sjarm - godkjent leilighet  
- 5 soverom - 3 stuer - garasje!**

# Stubben 7 4311 HOMMERSÅK

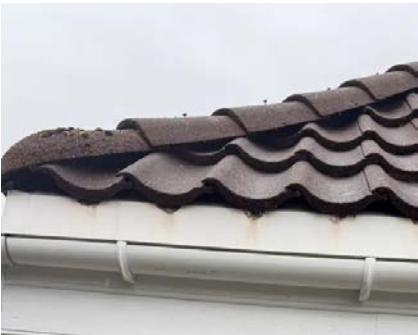
| Oppsummering av takteking | TG-2 |
| <p>Taket er tekket med takstein fra byggeåret, normal slitasje med noe mose i toppbelegget.</p> <p>- Enkelte møne spiker stikker ut av mønepanner.</p> <p>Kontrollen er kun utført fra bakkenivå. Det er derfor ikke foretatt kontroll av alle beslag og overganger.</p> <p>Deler av bly er skiftet ut med ny beslag i senere tid.</p> <p>Taktekkingen har nådd en alder som gjør tettheten usikker i tiden som kommer.</p> <p>Bly i overgang tak/vegg er ubehandlet og vil over tid tørke ut og sprekke.</p> | |

- Mose anbefales fjernet, mose tiltrekker fukt
- Enkelte møne spiker stikker ut av mønepanner, anbefales utbedret/kontrollert.

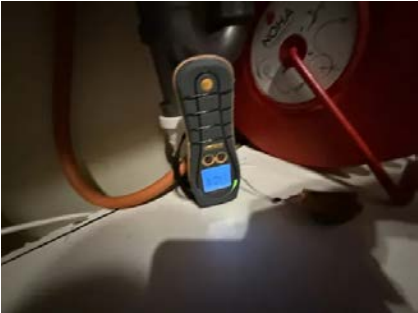
6.15 Kjøkken

Kjøkkeninnredning med hvite slette fronter og benkeplate i finer fra byggeår, normale bruks- og aldringsslitasjer. TG.2\_ Det registreres fukt/skader i bunnplate under vask, skyldes tidligere forhold. Det ble ikke registrert fukt i berørt område på befaringsdagen. Det er ikke montert vannstopper, i underskap under vask.

| Er det påvist fukt /skader rundt vask/kjøleskap/oppvaskmaskin? | Ja |

Avløpsrør under kjøkkenvask bør etterstrammes med jevne mellomrom, dette fordi disse over tid glir fra hverandre ved bruk av varmt og kaldt vann. Det kan vurderes å montere en vannstopper under vask, for å begrense fuktskader ved en evt. vannlekkasje. Påregnelig normalt med noe justering av enkelte dører/skuffer.

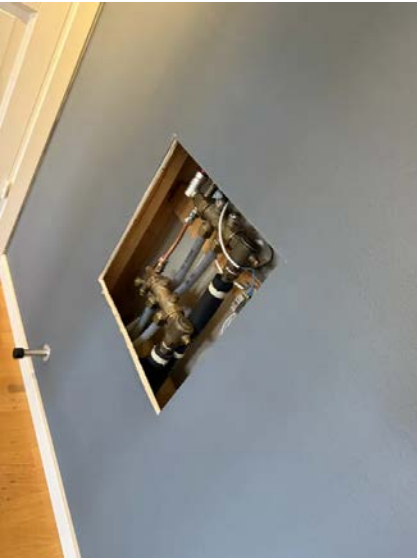
6.21 Vannledninger

| Har avløpsrør nådd en alder som gir økt risiko for skader eller følgeskader? | Ja |
| Oppsummering av avløpsrør | TG-2 |

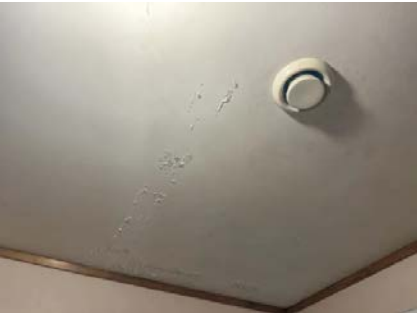
6.27 Ventilasjon

Ventilasjon Oppsummering:  
Bygningen har balansert ventilasjon med varmegjenvinning ifølge eier, kanaler bør renses og filtre skiftes med jevne mellomrom for at anlegget skal opprettholde kapasiteten. Filter er skiftet årlig ifølge eier. TG.2\_ Leiligheten har vært noe lite utluftet og det er tegn til kondensering i vinduskarmer himling bad og og på utsatte steder. Ventilasjon bør vurderes oppgradert med mekanisk fuktstyrt avtrekk. Det er like viktig å beregne tilluft som avtrekk for å få god utskiftning av inneluften. - Det var mye oppbevart i leiligheten på befaringsdagen, enkelte lufteventiler i vegg var stengt, dette kan hindrer tilstrekkelig utluftning. Ventilasjonsanlegget er av en slik alder og konstruksjon at det bør totalvurderes og eventuelt oppgraderes for å få bedre inneluft og større sirkulasjon på inneluften.  
Anbefalte tiltak:  
Serviseavtale på rens/vedlikehold av ventilasjonsanlegg og jevnlig utskiftning av filter anbefales. Anbefaler at det opprettes bedre ventiler i bolig, da spesielt i leilighet.

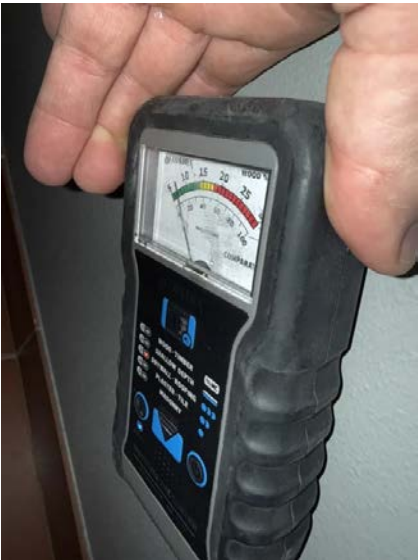
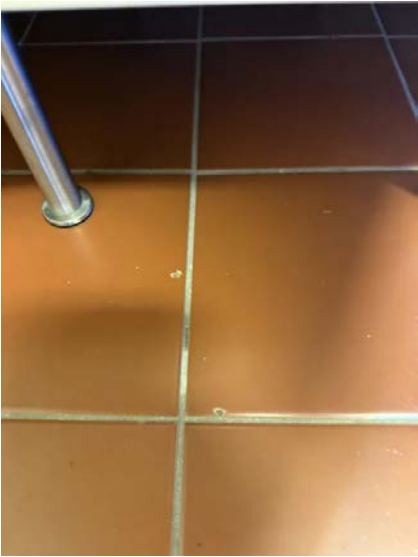
| Oppsummering av overflater | TG-3 |
| <p>Det er ikke tilfredsstillende fall til sluk.</p> <p>Mindre hakk 2 stk. i flis foran innredning, påregnelig med bom i flis.</p> <p>Samleskap uten drens eller vanntett skap, kan fører til skjulte fuktskader bak skjult konstruksjon, vannstopper anbefales etablert.</p> <p>Lav terskel i dør, anbefalt høydeforskjell fra topp sluk til topp terskel er 2,5 cm. Dette forutsetter at gulvmembran er trukket opp til topp terskel.</p> <p>TG.3_Terskel i dør mot gang målt til 22 mm Høydeforskjell fra topp sluk til tettesjikt ved dør er mindre enn 25 mm med risiko for at vann kan renner ut gjennom døråpning.</p> <p>Gulv i vaskerom er ikke utformet som våtrom iht. dagens krav til tetthet. Ved mye bruk av vann på gulvet vil fukt kunne trekke inn i sideliggende rom.</p> | |
