Tilstandsrapport

Enebolig med utleie

Askevegen 8 , 4120 TAU

Befaringsdato: 29.01.2026

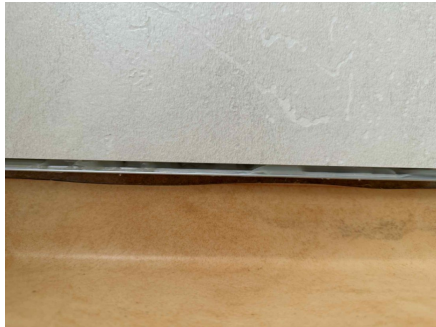
2 ETASJE > BAD

TG 1 Tilliggende konstruksjoner våtrom

Anbefaler å tette mellom sokkelflis / alu. list og våtromsplater. Dette for å unngå svellinger i plater.

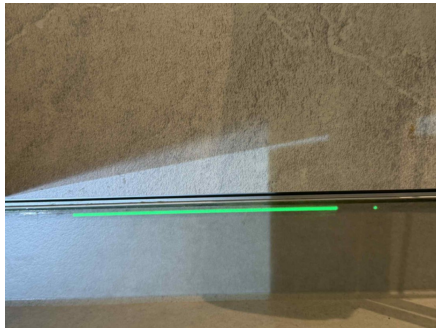
1 ETASJE > BAD

TG.2 Overflater Gulv

Badet fungerer med dagens tilstand, men på grunn av påviste forhold anbefales det fortsatt å benytte dusjkabinett for å unngå ytterligere fuktbelastning i påvente av oppgradering.

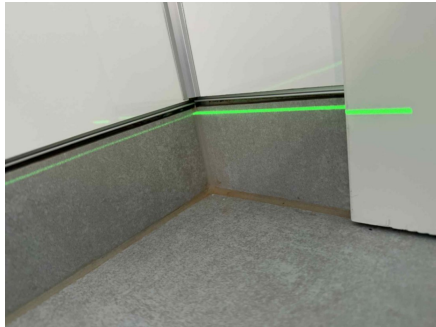
KJELLER > BAD (LEILIGHET)

📌 TG 2 Overflater Gulv

Badet fungerer med dagens tilstand, men på grunn av påviste forhold anbefales det fortsatt å benytte dusjkabinett for å unngå ytterligere fuktbelastning i påvente av oppgradering.

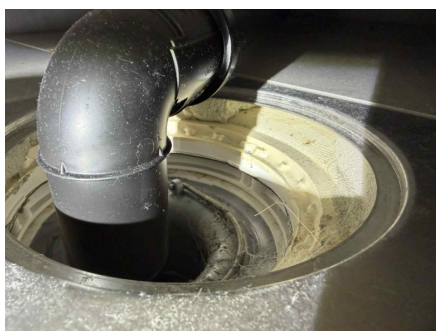
KJELLER > BAD (LEILIGHET)

📌 TG 1 Sanitærutstyr og innredning

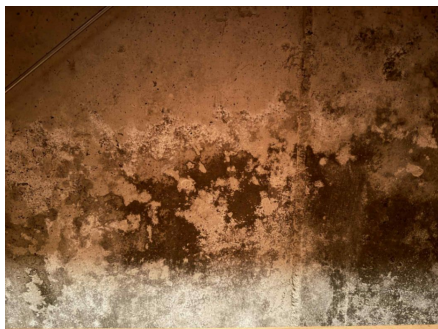
! TG IU Grunnmur og fundamenter

Grunnmuren er for det meste innvendig utlektet og utvendig inntil fylt med masser. Det er derfor ikke mulig å kontrollere grunnmuren for sprekker eller skader.
