# Tilstandsrapport

Boligbygg med flere boenheter

Strømmeveien 80, 4638 KRISTIANSAND  
S

Befaringsdato: 12.01.2026

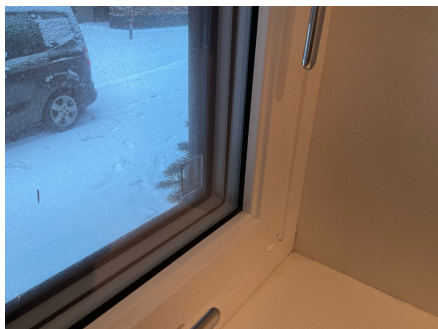
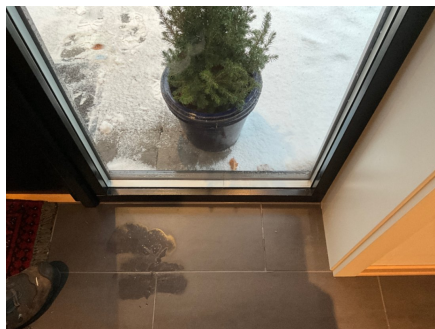
### TG 1 Vinduer

Bygningen har malte trevinduer med 2-lags glass og malte trevinduer med 3-lags glass. Enkelte vinduer er funksjonstestet for heng i hengsler og tetting, uten å finne nevneverdig avvik.

Årlig justeringer/smøring av vinduer må forventes.

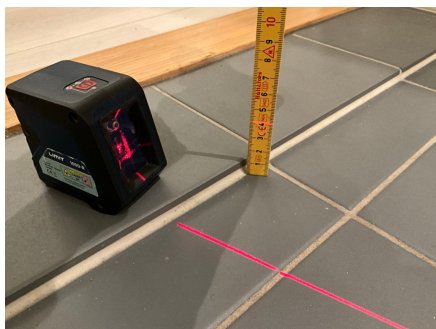
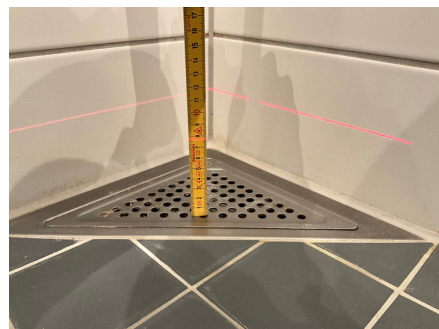
## TG 1 Overflater Gulv

På gulvet er det fliser med vannbåren gulvvarme. Det er ca. 40 mm. fall fra flis ved dør til topp slukrist i dusjen.

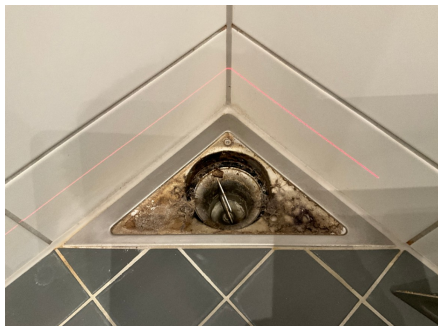
## TG 1 Sluk, membran og tettesjikt

Det er nyere stålsluk og smøremembran med dokumentert utførelse.

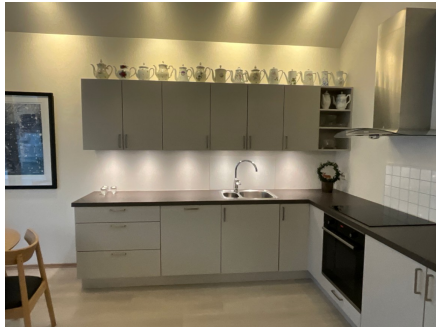
### TG 1 Overflater og innredning

Kjøkkenet har innredning med glatte fronter. Benkeplaten er av laminat.

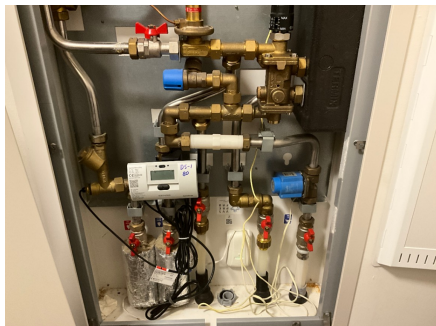
### TG 1 Vannledninger

Innvendige vannledninger er av plast (rør i rør). Det er besiktiget i rørskap.

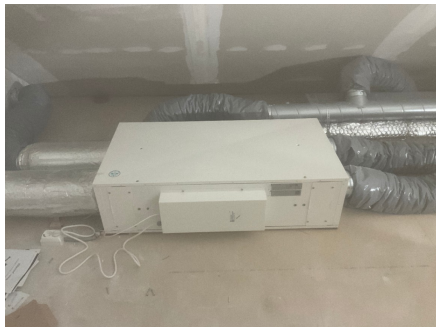
### TG 1 Ventilasjon

Leiligheten har balansert ventilasjon.  
Jevnlig bytte av filter må påregnes.

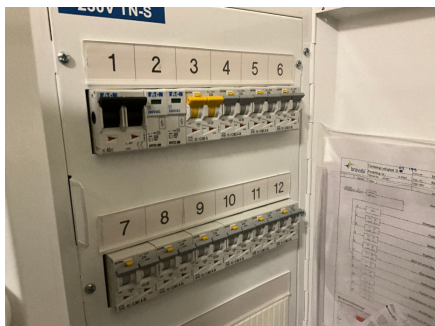
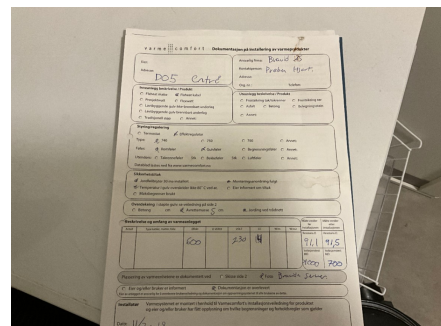
Det elektriske anlegget har automatsikringer. Sikringsskapet er plassert i boden.

9. Er der synlig defekter på kabler eller er disse ikke tilstrekkelig festet?

Ja
