Tilstandsrapport

📍 Lisætervegen 307, 2440 ENGERDAL

Befaringsdato: 24.06.2024

Fritidsbolig - Byggeår: 1988

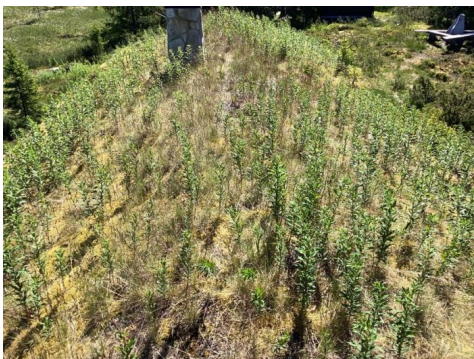
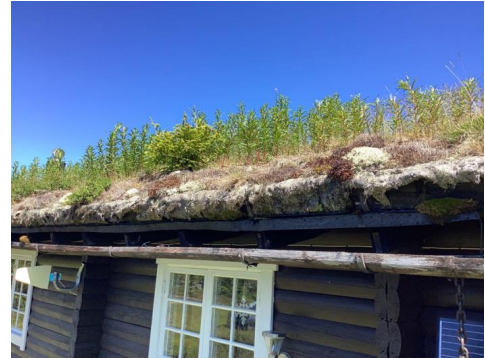
Underlagspapp sterkt preget av slitasje.

Holdes under oppsikt. Taktekking er preget av alder. Det må påregnes utskifting etter hvert. Risikoen er stor for råteskader på synlig del av taket.

- Belisting/vannbrett må utbedres og overganger tettes.

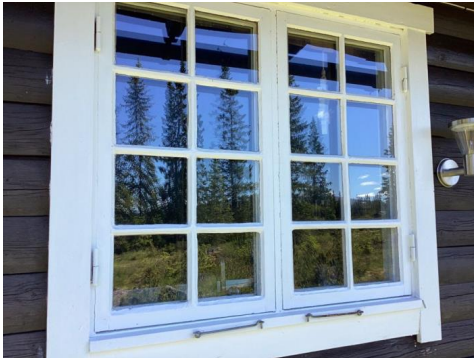
TG 2 Vinduer

- Karmene i vinduer er slitte og det er sprekker i trevirket.

Vinduer fungerer, men forventet levetid nærmer seg. Det vil i første omgang gjelde tilstand på lim og tettelister. Konsekvensen er punktering og at varmetapet tiltar gjennom vinduene.

- Det må påregnes noe vedlikehold og at enkelte vinduer må skiftes ut.

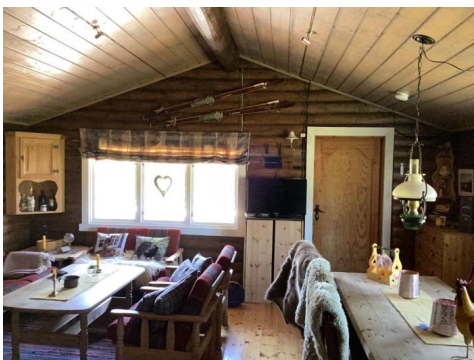
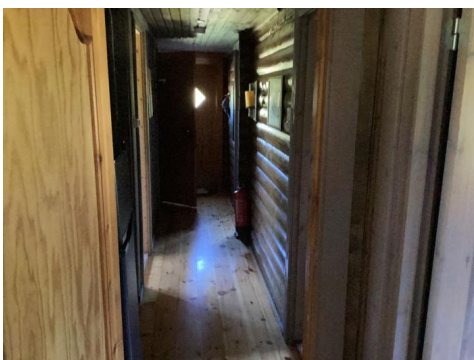
TG 3 Etasjeskille/gulv mot grunn

- Målt høydeforskjell på over 30 mm gjennom hele rommet. Tilstandsgrad 3 gis med bakgrunn i standardens krav til godkjente måleavvik.

Høydeforskjellene er merkbare ved bruk. Fundamentering må utbedres.

Kostnadsestimat: 100 000 - 300 000

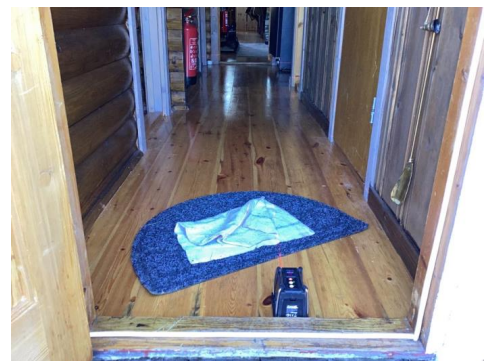
Det er målt ca 80 mm høydeavvik i gangen.

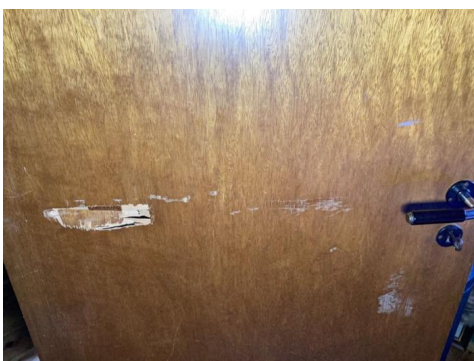
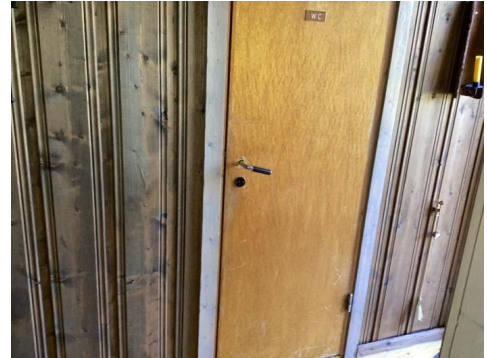
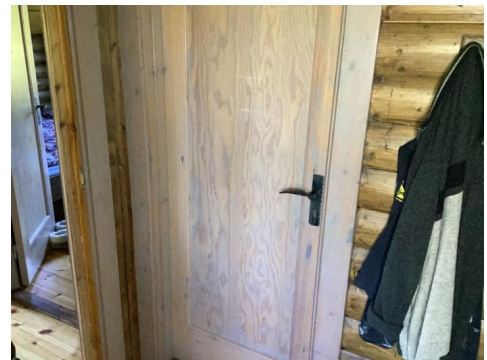
! TG 2 Innvendige dører

- Det er påvist avvik som tilsier at det bør foretas tiltak på enkelte dører.

Dører justeres. Det må påregnes vedlikehold og utskiftinger.

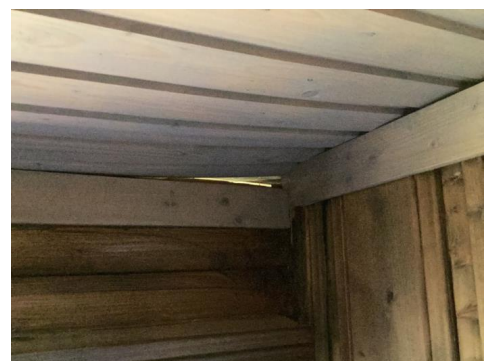
! TG 3 Andre innvendige forhold

Innvendig delevegg er for høy. Den må bygges lavere. Ytterligere undersøkelser er nødvendig.

Kostnadsestimat: 10 000 - 50 000

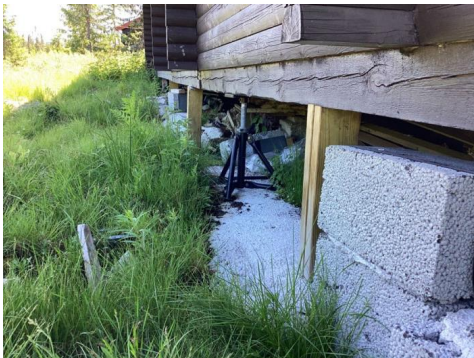
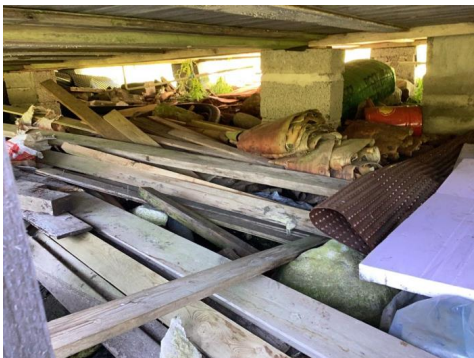
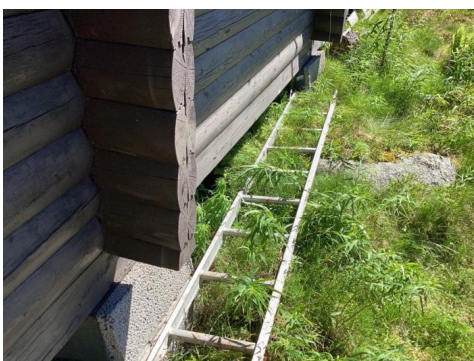
- Det er registrert utsigning av masser under grunnmuren.
- Grunnmuren har sprekkdannelser.

Det er påvist store bevegelser i grunnen og skader på fundamentering.

Det må forventes full utskifting av stedlige masser og etablering av ny fundamentering.

Kostnadsestimat: 100 000 - 300 000

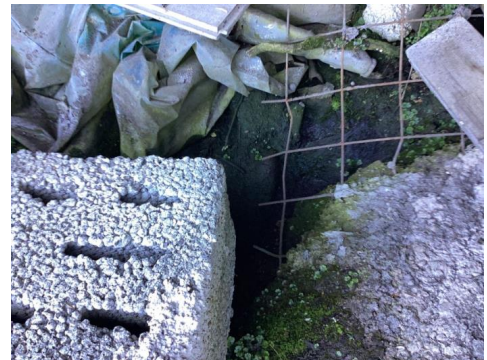
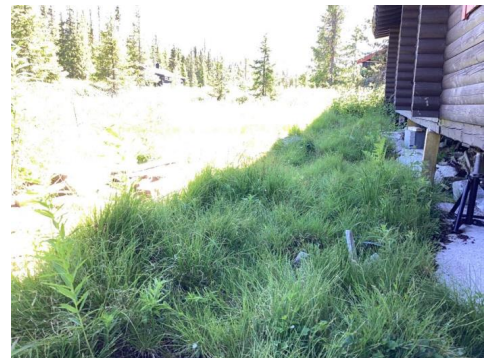
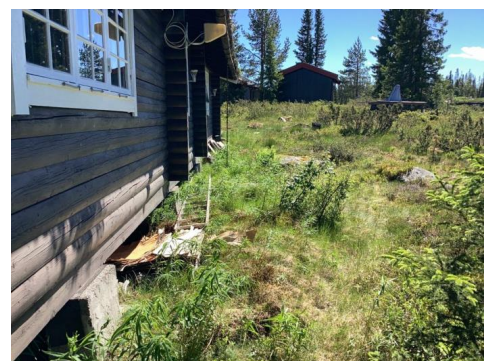
TG 2 Terrengforhold

Terrengtet har ikke tilstrekkelig fall fra hytta. Det er påvist stor fuktighet i masser under hytta.

- Det bør foretas terrengjusteringer.

Terrengtet bør justeres. Stedlige masser under hytta bør skiftes ut.
