# Tilstandsrapport

Boligbygg med flere boenheter

Skårersletta 48B , 1473 LØRENSKOG

Befaringsdato: 05.01.2026

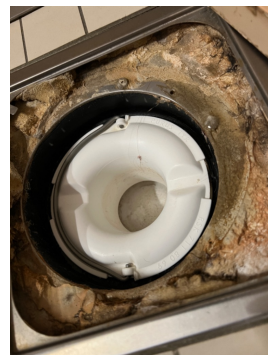
Det er plastsluk og smøremembran med ukjent utførelse.

Membran er et fuktsperrende sjikt som skal hindre vann i å trenge underliggende konstruksjoner. Tilstedeværelse og full tilstand kan ikke vurderes ved visuell inspeksjon i rommet.
