# Tilstandsrapport

Enebolig

Øygarden 3 , 4790 LILLESAND

Befaringsdato: 30.09.2024

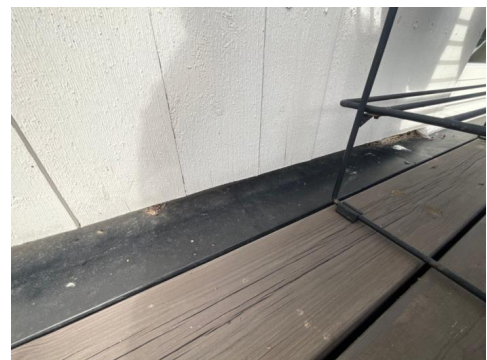
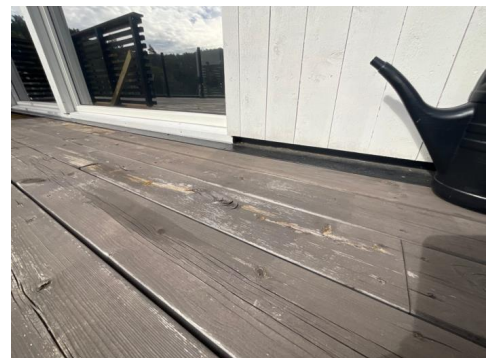
Veggene har bindingsverkskonstruksjon fra byggeår. Fasade/kledning har stående bordkledning.

- Bordkledning går stedvis nesten helt ned i terreng.

Kledning som står nærme terrenget vil ha økt behov for maling og med fare for fukt og råte i kledningen.

- Lokal utbedring bør foretas for å øke avstanden mellom terreng og bordkledning.

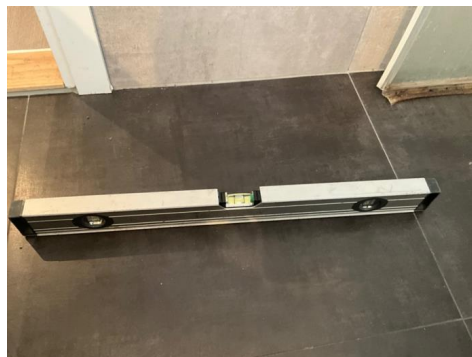
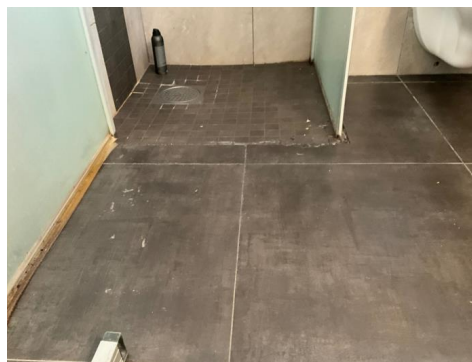
#### TG 2 Overflater Gulv

Det er flislagt gulv med elektriske varmekabler. Det er 35 mm. høydeforskjell fra flis ved dør til slukrist.

- Det er påvist avvik i krav til høydeforskjell/fall-løsning på våtrommet.

Rommet er ikke bygget etter Tek 17 preaksepterte løsninger.

- Våtrommet fungerer med dette avviket.

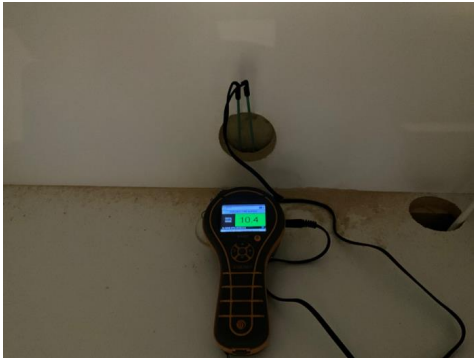
Hulltaking er foretatt uten å påvise unormale forhold. Hulltaking er foretatt i skap på kjøkkenet. Fuktvotemåling (vekt%) i konstruksjonen ble målt til 10.

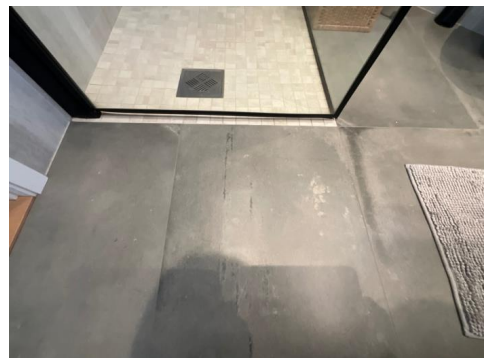
### TG 2 Overflater Gulv

Det er flislagt gulv med elektriske varmekabler. Det er 20 mm høydeforskjell fra flis ved dør til slukrist.

- Det er påvist avvik i krav til høydeforskjell/fall-løsning på våtrommet.

- Anbefaler å etablere oppkant i hht. Tek 17, oppkanten skal da være 15 mm. Løsningen vurderes å være tilstrekkelig, men er ikke en løsning som er gitt i Tek 17.

Oppkant på våtrommet er for å sørge for at lekkasjevann ikke renner ut i tilstøtende rom.

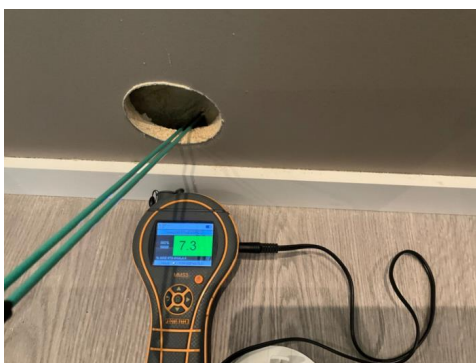
Hulltaking er foretatt uten å påvise unormale forhold. Hulltaking er foretatt på soverom i våtsone bak dusj. Fuktkvotemåling (vekt%) i konstruksjonen ble målt til 7.

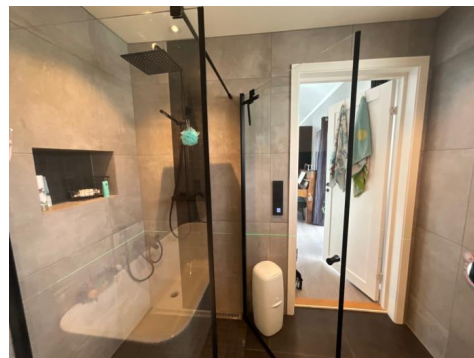
- Det er vindu/dør med ikke fuktbestandige materialer i våtsone (ved vask, dusj, badekar, osv.), løsningen eller byggematerialet er uegnet

Forsiktighet anbefales ved bruk da den valgte løsningen (dør i våtsone) gir fare for fukt/vann i bakenforliggende konstruksjoner.

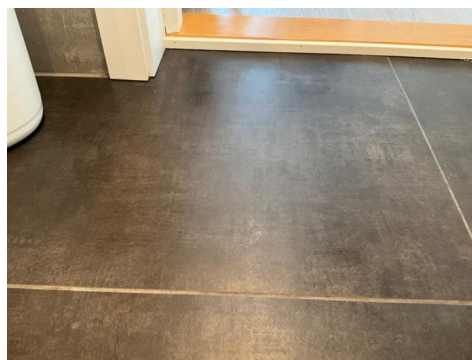
## ! TG 2 Overflater Gulv

- Det er påvist avvik i krav til høydeforskjell/fall-løsning på våtrommet.

- Våtrommet fungerer med dette avviket.
- Anbefaler å etablere oppkant i hht. Tek 17, oppkanten skal da være 15 mm. Løsningen vurderes å være tilstrekkelig, men er ikke en løsning som er gitt i Tek 17. Oppkant på våtrommet er for å sørge for at lekkasjevann ikke renner ut i tilstøtende rom.

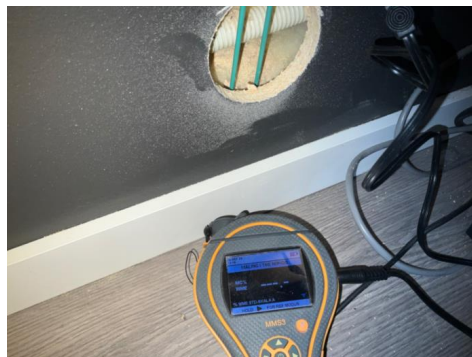
Hulltaking er foretatt uten å påvise unormale forhold. Hulltaking er foretatt ved/i TV-stue bak våtsone for dusj og badekar. Fuktkvotemåling (vekt%) i konstruksjonen ble målt til under 6%.
