Tilstandsrapport

Enebolig

Møllevæien 10, 1940 BJØRKELANGEN

Befaringsdato: 06.01.2025

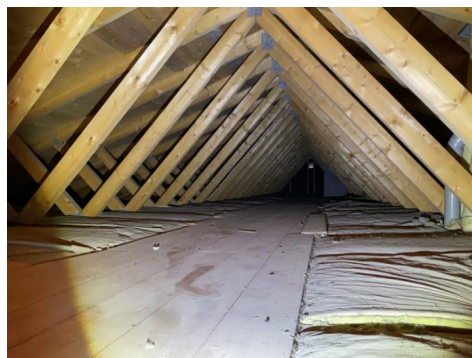
Rør til kloakklufting er uisolert og har dermed fare for kondensdannelse som igjen kan føre til skader.

Bør utbedres med isolasjon og tetting i overgang ved dampsperran.

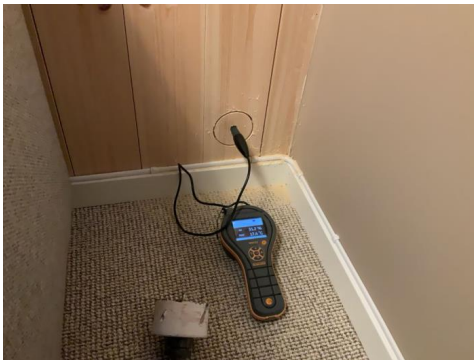
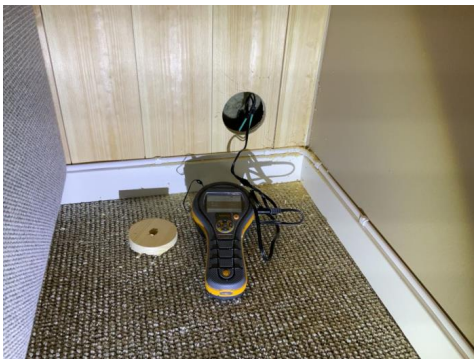
TG 2 Rom Under Terreng

Med overflatesøk med fuktindikator Protimeter MMS ble det påvist forhøyede fuktverdier stedvis nederst på grunnmur og stedvis i betonggulv i kjelleretasje.
Grunnmur og betonggulv mot grunn på bygninger fra denne byggetiden er normalt ikke fuktsikret og kapilærsug av fukt kan forekomme.
På generelt grunnlag bemerkes det at innredning av rom under terreng er risikokonstruksjon med tanke på fuktskader.

Hulltaking er foretatt uten å påvise unormale forhold.
Hulltaking ble foretatt i vegg/utforet grunnmur i kjellerstue.
Det ble målt relativ luftfuktighet i veggen, det ble målt med stikkelektroder i treverk og det ble gjort visuell inspeksjon.
Det ble ved målinger og visuell inspeksjon ikke påvist tegn på fuktskader.

Det bør gjøres tiltak med fuktsikring og isolering av kjelleretasjen for å lukke avviket.

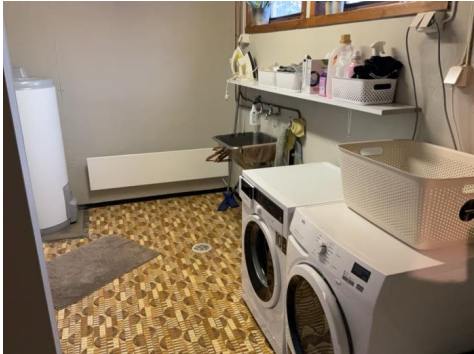
- Våtrommet må oppgraderes for å tåle normal bruk etter dagens krav.
- Vaskerommet har enkel standard fra byggeåret.
Vaskerommet har ingen membranløsning/tettesjikt utover gulvbelegget.
Gulvbelegget har slitasje, skader og er utett.
Vaskerommet har kun naturlig ventilasjon med veggventil.
Vaskerommet har god funksjonalitet iht. dagens bruk, men iht. NS3600 har vaskerommet TG3.

Kostnadsestimat: 100 000 - 300 000

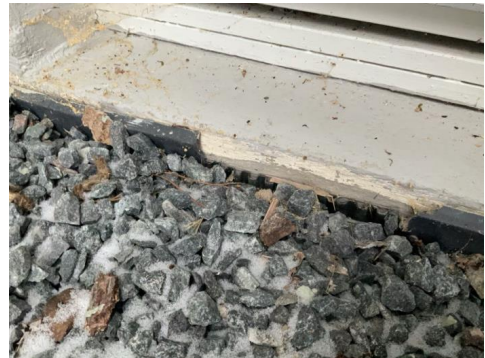
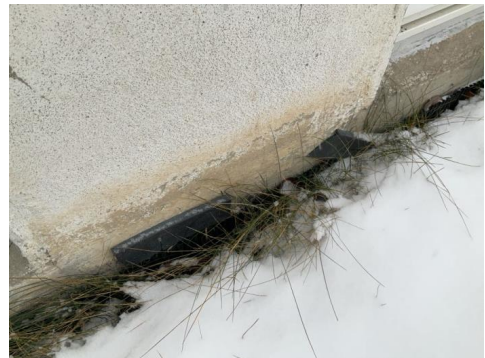
TG 2 Fuktsikring og drenering

- Mer enn halvparten av forventet levetid på drenering er overskredet.
- Det er avvik:

Det må gjøres lokal utbedring av grunnmursplate og klemlist for å hindre eventuelle fuktskader.

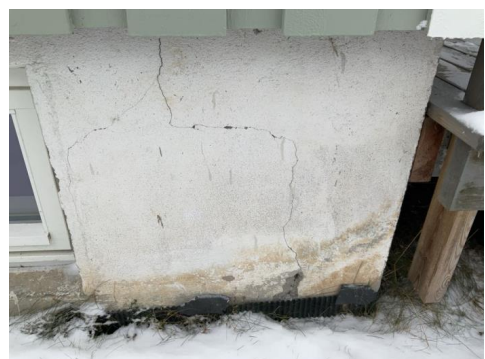
TG 2 Grunnmur og fundamenter

- Det er påvist sprekker i murte/pussede fasader.

Det er stedvis riss/sprekker på utsiden av grunnmuren.

- Lokal utbedring må utføres.
