Møllevien 10, 1940 BJØRKELANGEN

**Innholdsrik og stilfullt oppgradert
enebolig - Stor hage - Solrik
terrasse - Fin utsikt - Garasje,
carport og elbillader**

Befaringsdato: 06.01.2025 Rapportdato: 08.01.2025 Oppdragsnr.: 10816-24168 Referansenummer: LY1499

Autorisert foretak: Petter Larsen Havnen AS Sertifisert Takstingeniør: Petter Larsen Vår ref:

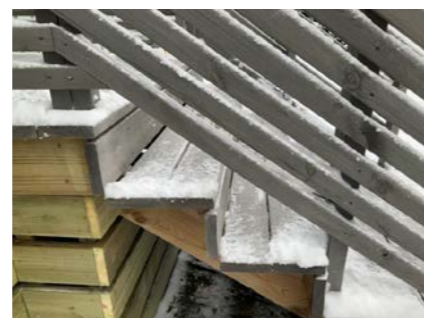
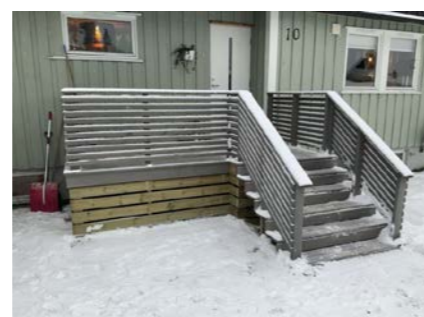
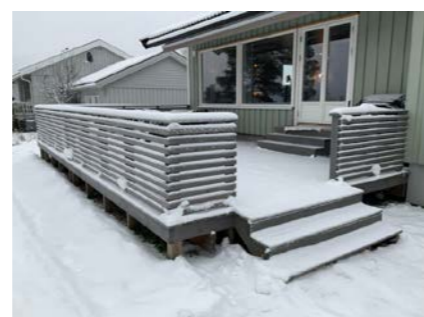
Inngangsparti og terrasse i trekonstruksjon på punktfundamentering. Spaltegulv av tre og rekkverk i trekonstruksjon. Motorisert markise på terrasse. Markisen er fra 2021. Vurdering av avvik: Åpninger i rekkverk er ikke i henhold til krav i dagens forskrifter. Rekkverket er for lavt i forhold til dagens krav til rekkverkshøyder. Rekkverkshøyde er ca. 90cm. og tilfredsstilte byggeårets krav. (Dagens krav er 100cm.). Det er for store åpninger i rekkverk til trapp ved inngangspartiet.

- Det er ikke krav om utbedring av rekkverkshøyde opp til dagens forskriftskrav.
- Åpninger i rekkverk må endres for å tilfredsstille krav på byggemeldingstidspunktet.

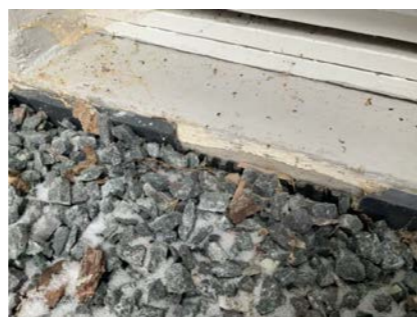
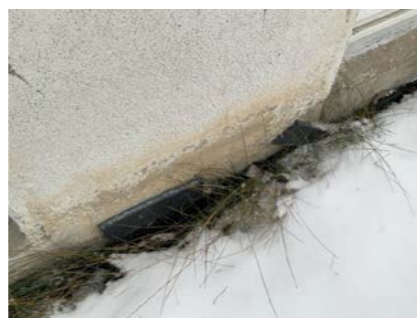
TG 2 Grunnmur og fundamenter

Tomteforhold > Grunnmur og fundamenter
Bygningen har grunnmur i lettklinkerblokker. Vurdering av avvik: Det er påvist sprekker i murte/pussede fasader. Det er stedvis riss/sprekker på utsiden av grunnmuren.

Bygningen har grunnmur i lettklinkerblokker.
