Tilstandsrapport

Enebolig

Skorvane 8 , 5217 HAGAVIK

Befaringsdato: 08.04.2026

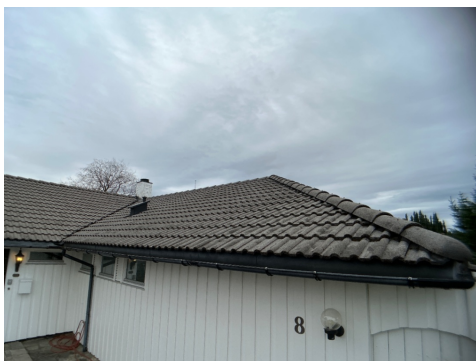
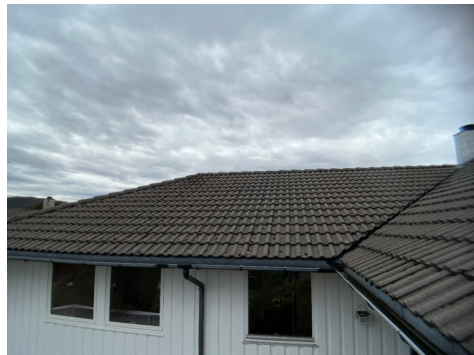
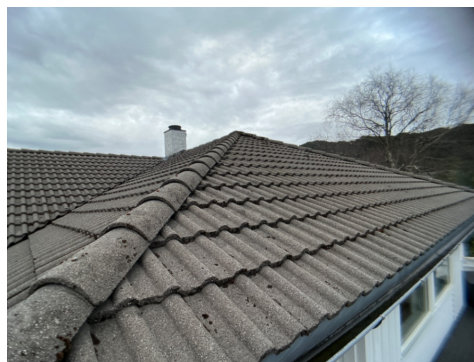
TG 2 Takteking

Taktekkingen er av betongtakstein. Taket er besiktiget fra bakkenivå.

- Mer enn halvparten av forventet brukstid er passert på taktekingen.
- Mer enn halvparten av forventet brukstid er passert på undertak.

- Tidspunkt for utskiftning av undertak nærmer seg.
- Tidspunkt for utskiftning av takteking nærmer seg.

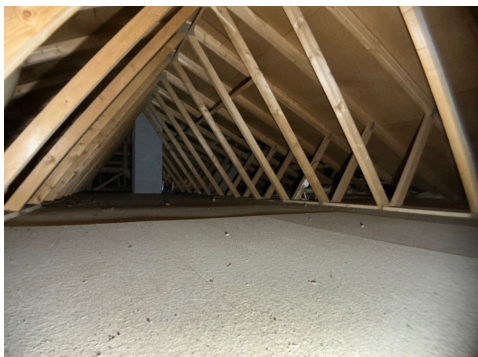
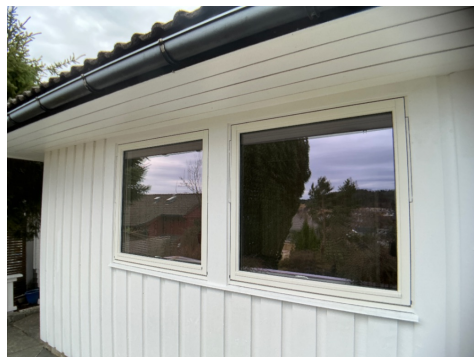
TG 1 Takkonstruksjon/Loft

Takkonstruksjonen har W-takstoler i tre.

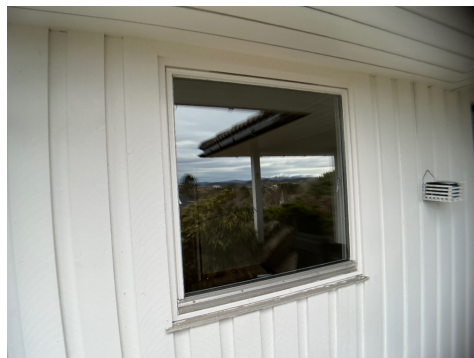
3-lags glass i vinduer fra byggeår

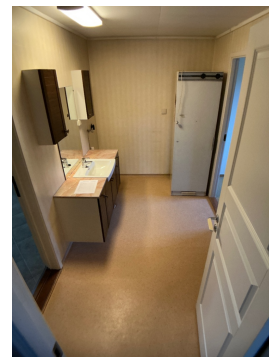
! TG 3 Generell

Vaskerom med eldre overflater, noe preget av bruk og alder.

- Våtrommet må oppgraderes for å tåle normal bruk etter dagens krav.

Det må påberegnes oppgradering av vaskerom.

Kostnadsestimat: 100 000 - 200 000

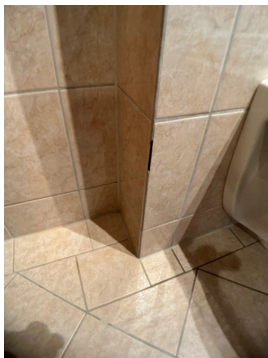
! TG 2 Overflater vegger og himling

Veggene har fliser. Taket har himlingsplater.

Overflatene har passert forventet levetid og tiltak må påregnes.

Flislagte overflater på bad har en forventet levetid på ca. 20 år. Levetiden forutsetter korrekt utførelse, intakt membran og tilfredsstillende ventilasjon. Det er særlig fuger, overganger og detaljer rundt sluk som er utsatte områder hvor svikt ofte oppstår først.

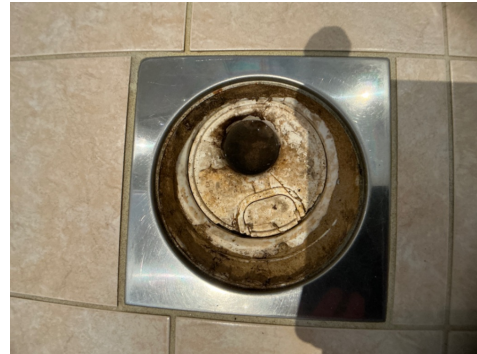
TG 2 Sluk, membran og tettesjikt

Det er plastsluk og smøremembran med ukjent utførelse.

- Mer enn halvparten av forventet brukstid er passert på membranløsningen.

Smøremembran har en naturlig aldriingsprosess i form av kjemisk uttørking. Normal forventet levetid på smøremembran er 10-20 år. Ved å etablere tett dusjkabinett vil badet kunne vare i flere år enn den antatte gjenstående levetiden.

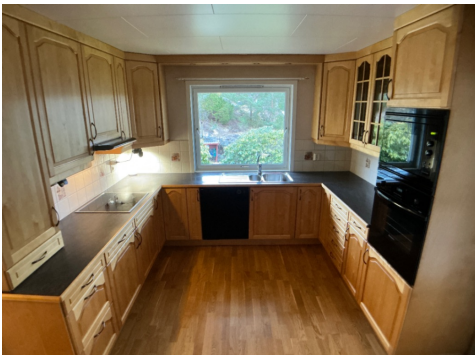
! TG 3 Avtrekk

Det er kjøkkenventilator med avtrekk ut.

- Avtrekk fungerer ikke.

- Ventilatoren må skiftes.

Kostnadsestimat: Under 20 000

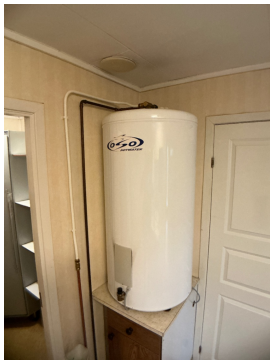
TG 2 Varmtvannstank

Varmtvannstanken er på ca. 200 liter.

- Det er ikke behov for utbedringstiltak siden tanken fungerer i dag, men ut ifra alder kan skader plutselig oppstå på eldre tanker.
