# Tilstandsrapport

Boligbygg med flere boenheter

Tiurvegen 3 E, 2006 LØVENSTAD

Befaringsdato: 23.01.2026

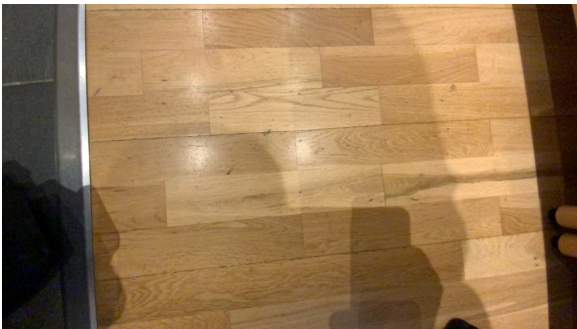
## TG 2 Overflater

- Overflater har en del slitasjegrad utover det en kan forvente.

Det er synlig stedvis noe merker og riper i parkett.

- Overflater må utbedres eller skiftes.

Det anbefales å utbedre skader på parkett ved å bruke reparasjonsvoks lokalt, eventuelt slipe eller bytte parkett for å lukke avviket og forhindre at skadene utvikler seg videre over tid.

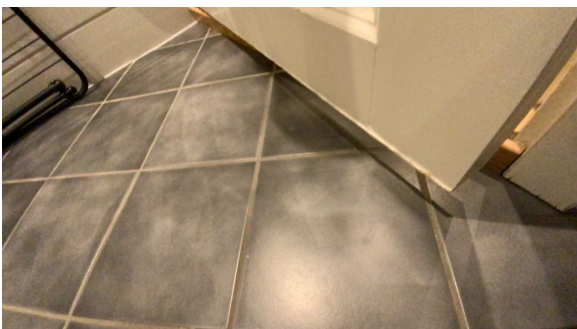
## TG 2 Innvendige dører

- Enkelte av innvendige dører har en del slitasje.

Det er synlig kondenssskade nederst på baderomsdør

- Lokal utbedring må påregnes.

For å lukke avviket må dørblad skiftes eller sparkles og males for å unngå videre fuktutvikling og skade.

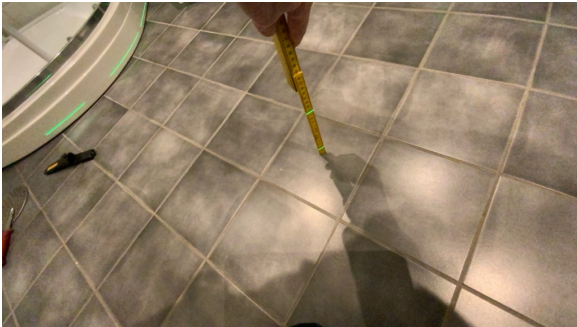
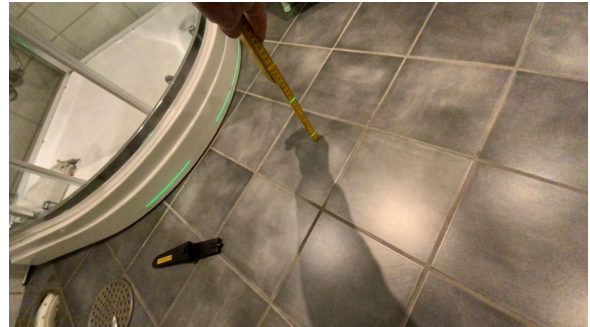
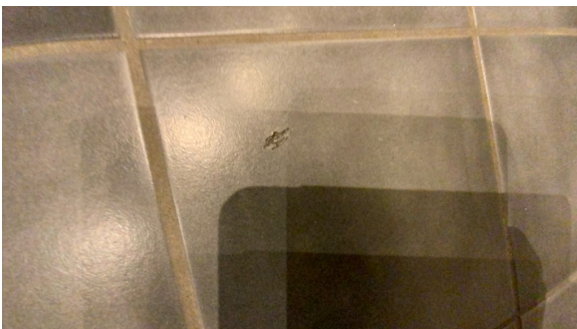
### TG 2 Overflater Gulv

Gulvet er flislagt. Rommet har elektriske varmekabler. Fall mot sluk er målt til 22 mm. Høydeforskjell fra toppen av sluket til toppen av membranen ved dørterskelen er 35 mm.

- Det er påvist avvik i fallforhold til sluk i forhold til krav i forskrift på byggetidspunktet.

Deler av gulvet er i vater. Det er noen hakk i overflater på gulvfliser.

- Et bad med manglende/reduert fall til sluk blir mindre funksjonelt og sikkert for brukeren. Dette kan medføre stående vann på gulvet, vann som ikke ledes effektivt til sluket, økt risiko for at vann renner ut av rommet og redusert sklisikkerhet på gulvet.

Hakk i gulvflis er ett estetisk avvik og har fortsatt sin funksjon.

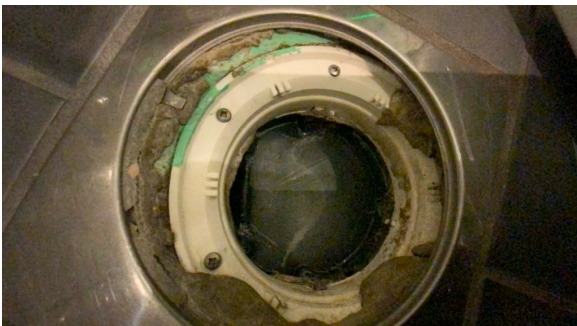
### TG 2 Sluk, membran og tettesjikt

- Det er påvist mangelfull/feil utførelse rundt rørgjennomføringer e.l. som gir fare for fukt i konstruksjonen i våtsone.
- Mer enn halvparten av forventet brukstid er passert på membranløsningen.

Det bør etableres mer membran rundt avløpsrør under kabinett.

• Det er viktig å merke seg at levetiden til en membran varierer basert på kvalitet, installasjon og bruk. Eldre membraner kan bli sprø og sprekke opp, noe som fører til at de mister sin vannnettende funksjon. Dette kan resultere i vannlekkasjer gjennom vegger og gulv og fuktskader.

Det er en godt tiltak at det dusjes i kabinett for å unngå større fuktbelastning på vegger. Det anbefales og etablere mer membran rundt avløpsrør for å være sikker på at det ikke kan forekomme noen vann lekkasje rundt røret og unngå fuktskader som en konsekvens av dette.

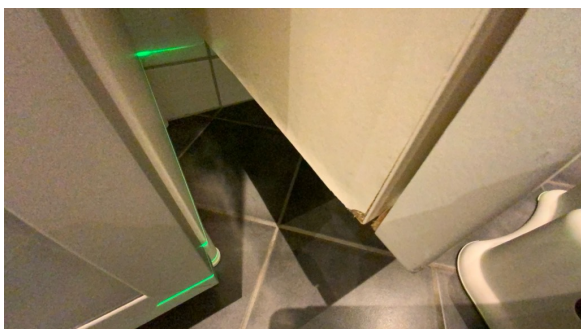
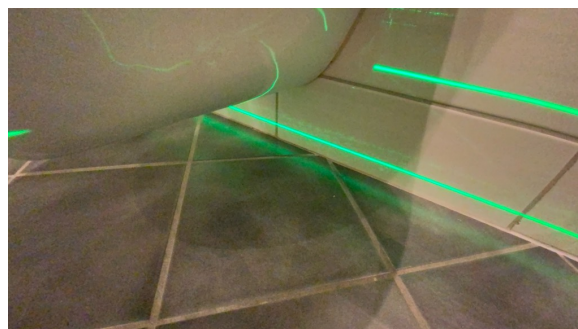
### TG 2 Sanitærutstyr og innredning

- Det er ikke påvist tilfredsstillende løsning for å synliggjøre lekkasje fra innebygget sisterner.
- Det er påvist skader på innredning.

- Uten dreneringsløsning/lekkasjesikring kan lekkasjer pågå over lang tid uten å bli oppdaget. Dette kan føre til omfattende fuktskader i omkringliggende byggematerialer.
- Dersom avvik ikke utbedres er det fare for videre skadeutvikling.

Det anbefales at det etableres en vannstopper inne i baderomskasse for å forsikre seg om at det ikke kan bli fuktskader ved en lekkasje av gjennomgående rør i kassen og fra sisternen.

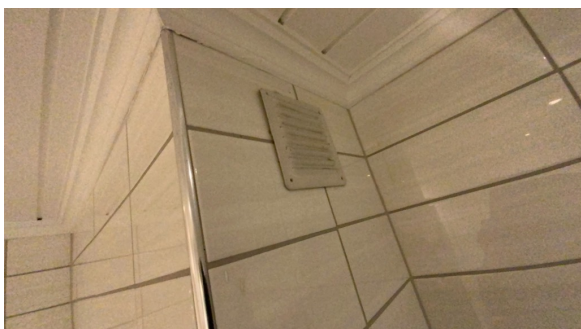
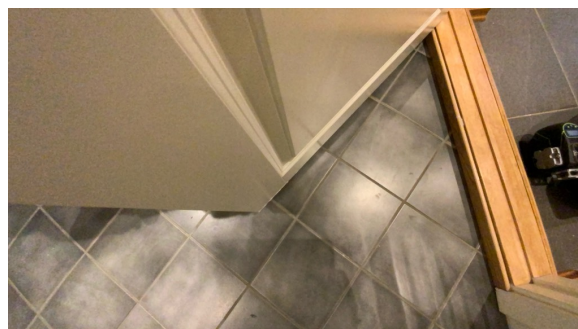
### Ventilasjon

- Rommet har kun naturlig ventilasjon.
- Våtrommet mangler tilluftsventilering, f.eks. spalte/ventil ved dør.

- Dersom avviket ikke utbedres vil det være fare for dårlig luftskifting og resultere i høy luftfuktighet og utvikling av skader.

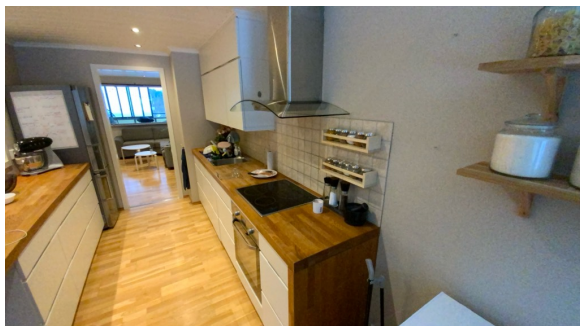
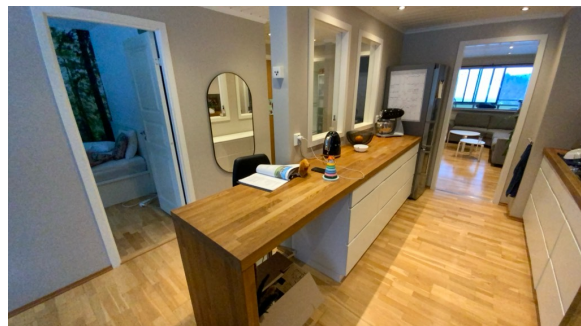
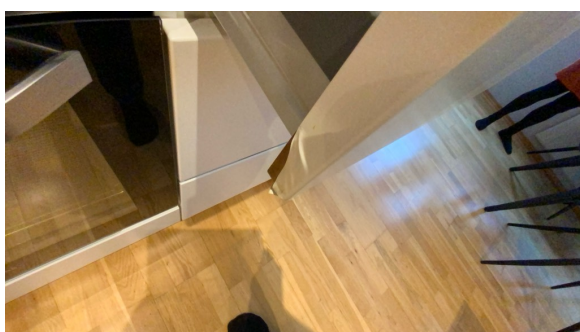
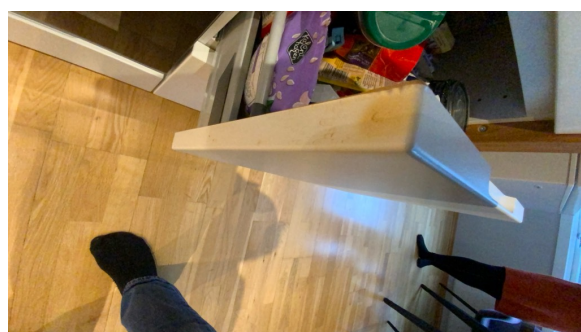
#### Overflater og innredning

- Det er påvist skader på overflater/kjøkkeninnredning utover normal slitasjegrad.

Det er stedvis noe ødelagt folie på skapdører.

- Det må påregnes lokal utbedring/utskiftning.

Det anbefales å utbedre skader for å unngå videre utvikling. Dører kan males eller skiftes for å lukke avviket. Dersom skadene ikke utbedres, kan det føre til ytterligere forringelse av overflater og redusert levetid på kjøkkeninnredningen.

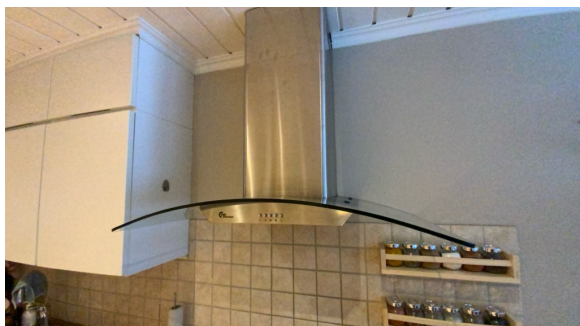
### TG 2 Avtrekk

- Det er kun kullfilterventilator på kjøkkenet og heller ikke andre forserte/mekaniske avtrekksløsninger fra kokesonen.

- Det er vanskelig å etablere andre løsninger.

Det kan være at borettslag/sameie har egne vedtekter som hindrer montering av mekanisk avtrekk fra rommet, anbefalt tiltak må derfor avklares nærmere med styret i borettslag/sameie før det eventuelt kan gjennomføres. Om mulig bør det etableres ventilasjonskanal ut i det fri fra ventilatoren for å sikre bedre luftkvalitet og redusere risiko for fukt og luktproblemer på kjøkkenet.

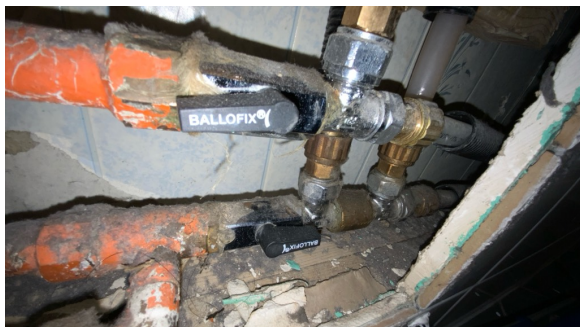
### TG 2 Vannledninger

- Det er påvist ufagmessig utførelse av vannledninger.

Rør i rør skal være lekkasjefritt system. Rør inne i vegg er ikke lekkasjesikre og fungerer som andre rør. Dette er ikke fagmessig utført.

- Anlegget bør sjekkes av fagperson.

Ved en lekkasje vil vann komme inn i vegg og lage fuktskader. Som tiltak anbefales det å etablere en vannstopper, slik at hovedkran stopper vannet ved en lekkasje.
