Dokumentsamling til salgsoppgave

Gaupefaret, gnr 104, bnr 135, knr 3020

TILSTANDSRAPPORT BOLIG

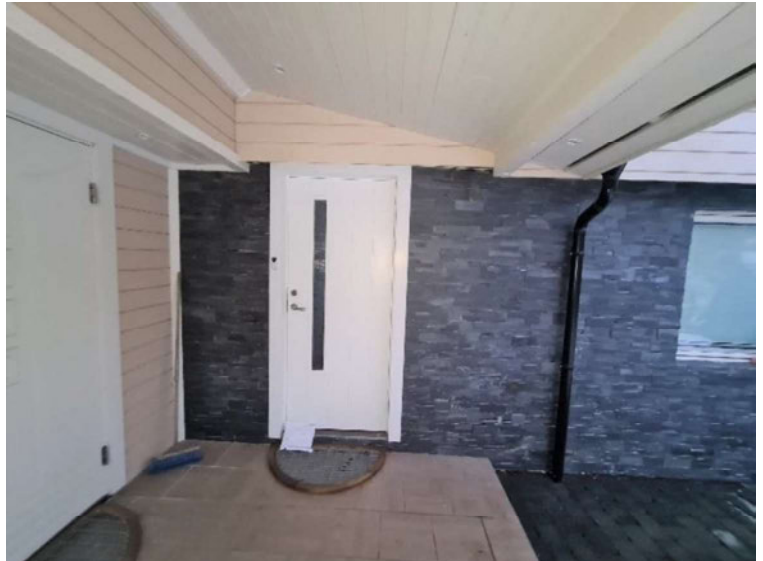
Vurdering av påberopt forhold

På befaring sees vannrennemerker på vegg under taket og vannskjolder på treverk, spesielt ved vegg hjørnet. Dette skyldes at nedbør- og smeltevann har trengt inn i overgang tak/ vegg grunnet mangelfull tekking. Her kan ikke underlagspappen være tett i overgang tak/ vegg, mulig som følge av gal utførelse i form av manglende oppbrett på vegg. Videre mangler det beslag i overgang tak/ vegg.

Innfesting av bærebjelke til takkonstruksjon er mangelfull. Bjelkeskoen som bjelken ligger er kun festet med spiker i fasadepanel.

Påse at underlagspapp er tett med oppbrett bak fasadepanel. Montere ca. 10m tilpasset beslag i overgang tak/vegg. Montere søyle som understøttende bæring av drager.

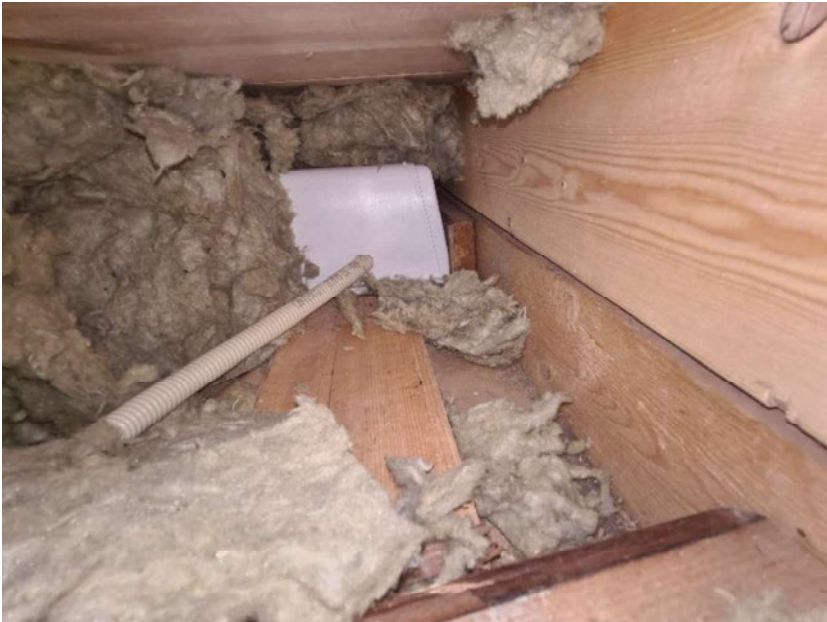
Det er stedvis manglende isolasjon rundt downlights- ledninger, samt lite isolasjonsoverdekning over downlights-kasser. Slike halogenlamper kan avgi 60 -70 graders temp. når 230V, 35 Watt halogen pære er i bruk. Slike isolasjonsutettheter ved downlights og ledninger lekker varme opp på kaldloftet – som har medvirket til skadesymptomet vi ser.

Loftets luftespalte er fraværende i raftet, og medfører risiko for kondensrelatert fukt og skade spesielt ved raft hvor luften er «stillestående».

- Etablere ca. 50 mm luftespalte i raft, med insektnetting.
- Påse vindtetting av isolasjon der det etableres luftespalte, f.eks. med rafteplater.
- Påse at dampsperrefolie er tett rundt/ teipet til downlights-kasser.
- Påse at etasjeskillet er fullisolert. Og har minimum 20 cm isolasjonstykkelse over downlights-kasser.
- Legge isolasjonsmatte over loftluke i kald årstid.

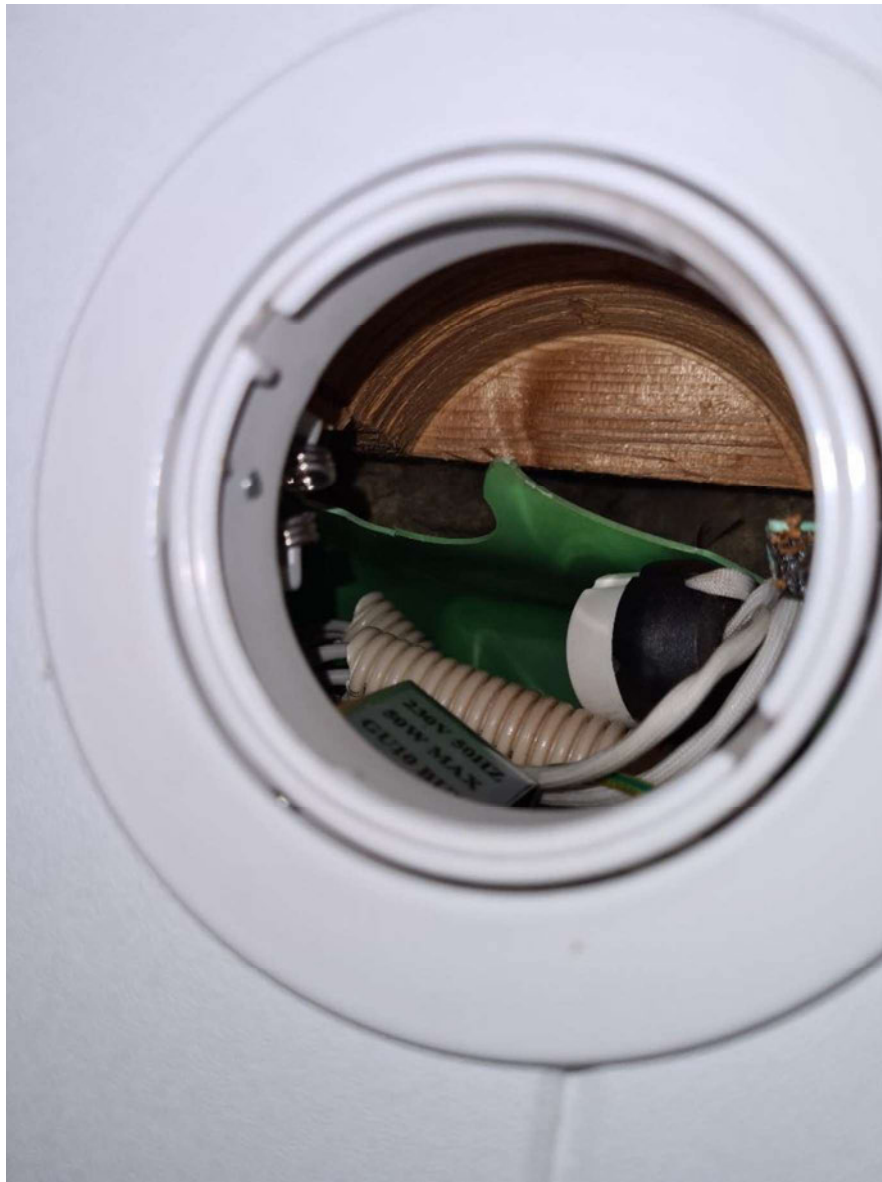
Downlights

På befaring ble downlights-pære i kontor, innenfor døren, løsnet for kontroll av tetthet. Herfra sees det at downlights er inntil takstols undergurtbjelke, som ved påsatt lampe gir risiko for varmegang og brann. Dette gjelder tilsynelatende 2 stk lamper.

Dette anbefales utført fra loftet, ved å ta opp del av isolasjon for kontroll av alle downlightskasser, for så dampette/ flytte plassering etter behov.

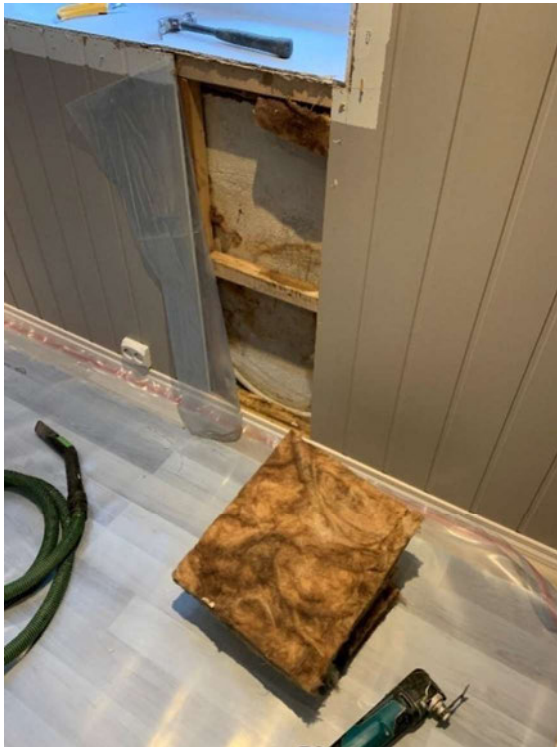
Det avdekkes mugg, råteskade i innvendig utlektet vegg, og frosset vann/ fukt på innsiden av muren som lot seg skrape av (Futura har video av dette).

På undertegnedes befaring 19.03.2021 konstateres vannskjolder, mugg og råteskade i utlektet bindingsverksvegg under vinduet. Dette skyldes at nedbørsvann over tid har trengt inn ved utett overgang vindu/ fliser/ mur, og hatt dårlig forutsetning for raskt selvtørk bak veggens dampsperrfolie (plastfolie bak veggplater). Plastfolien har forhindret synlig skade i rom.

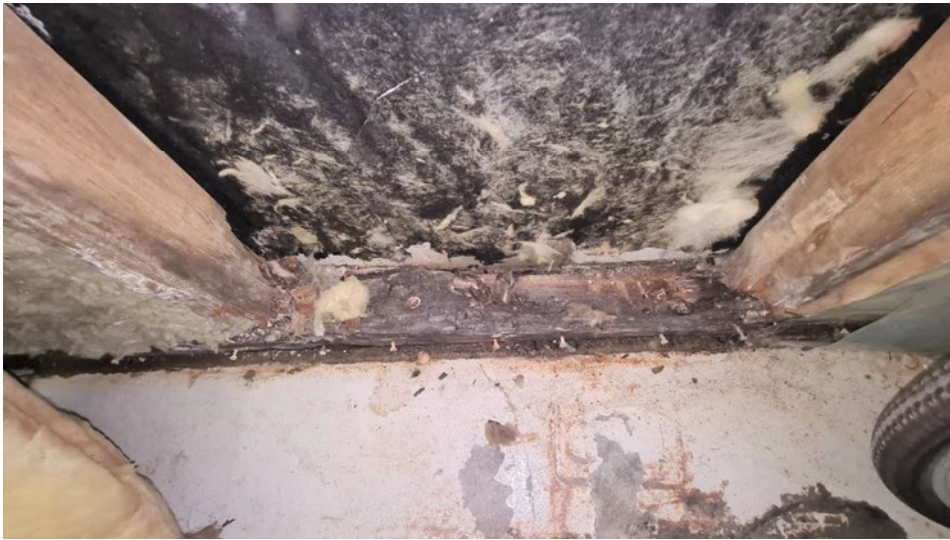
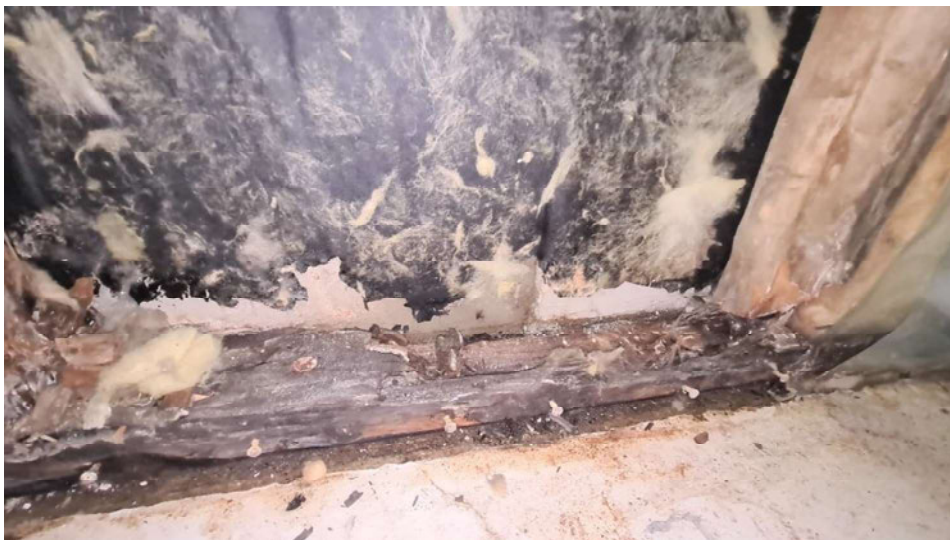
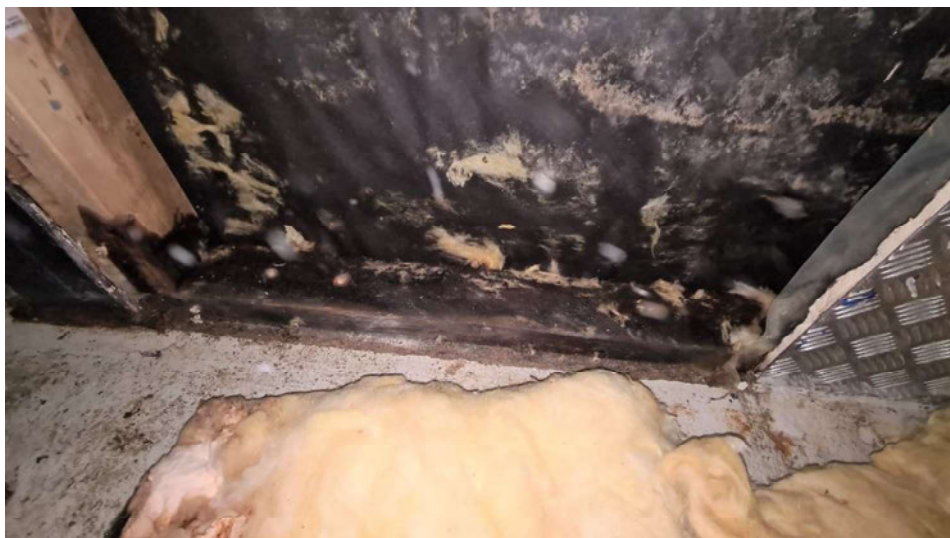
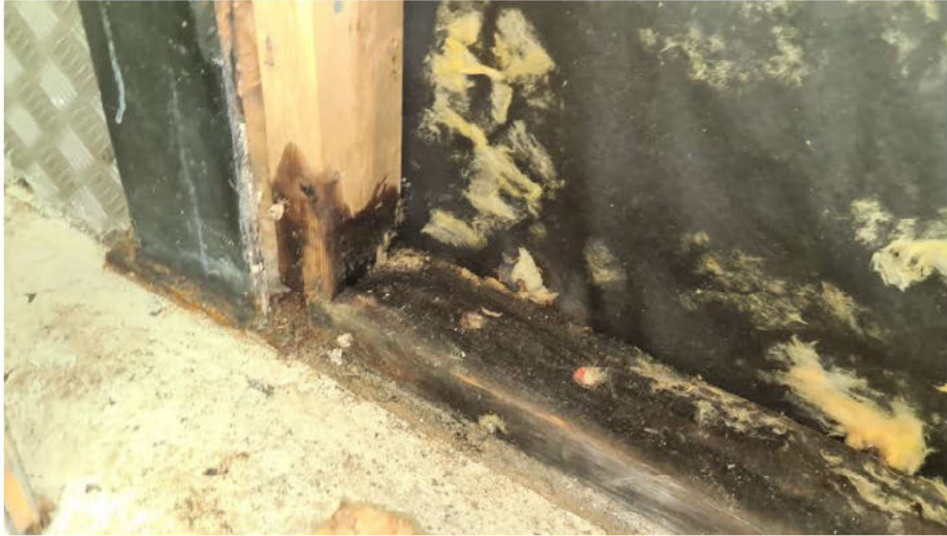
På undertegnedes oppfølgingsbefaring 19.03.2020 konstateres omfattende råte- og muggskader i nedre del av garasjevegger, og mugg i plate bak stålplater foruten i port.

Hovedårsak til skaden synes i all hovedsak å være at garasjens betongdekke er plass-støpt, ca.50 cm lenger ut enn garasjeveggene, og asfaltert oppå platen mot 3 vegger. Ettersom det også trenger vann inn ved vegg med oppfylt hageterreng, synes det sannsynlig at plate også her stikker utenfor vegg. Det at betongdekket går så mye utenfor vegger har ingen hensikt. Det må anses som bygningsfeil siden dette medfører at vann på terreng via gressplen renner ned langs vegg og sprekker i asfalt, og trenger ned på betongplaten. Her trenger vann kapillært innover platen og det medfører langtids fuktig miljø i utforede vegger. Her har fukt begrenset mulighet for rask selvtørk imellom innvendig dampspærre (plastfolie) og utvendig puss/grunnmurspapp. Ved større nedbørmengde medfører dette at vann på betongdekke utvendig trenger inn mellom dekket/ vegg og innover garasjedekket.

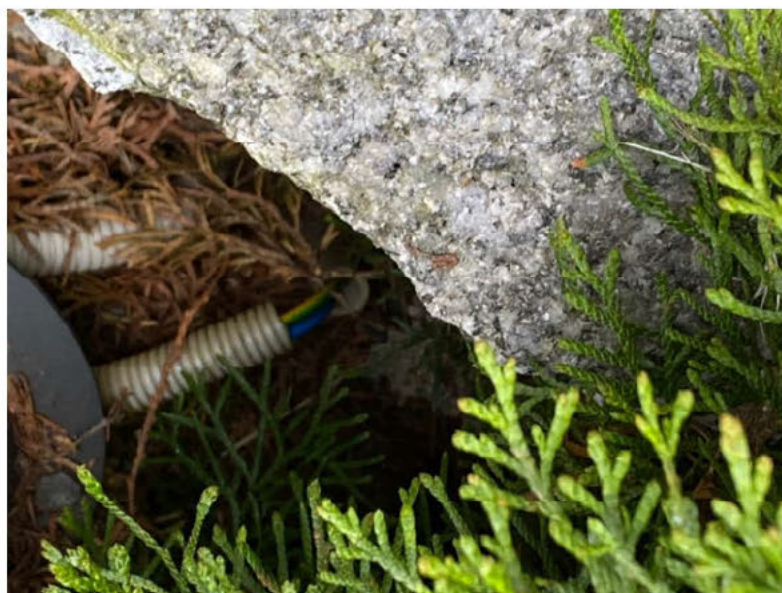
Bilde 5. 1 etg. Eksempel Ikke fagmessig utførelse, ikke godkjente ledere for å ligge rett i bakken uten beskyttelse for utebelysningen langs mur, ingen form for dokumentasjon på utførelse, tydelig tegn på lite fagmessig utførelse. Avvik JFR FEL § 1,10,12, 16, og TIs. Lov §§2,10,14 samt Produktkontrollloven §§1 til og med 3. Også brudd på Lov om håndverkstjenester §§3 og 6.

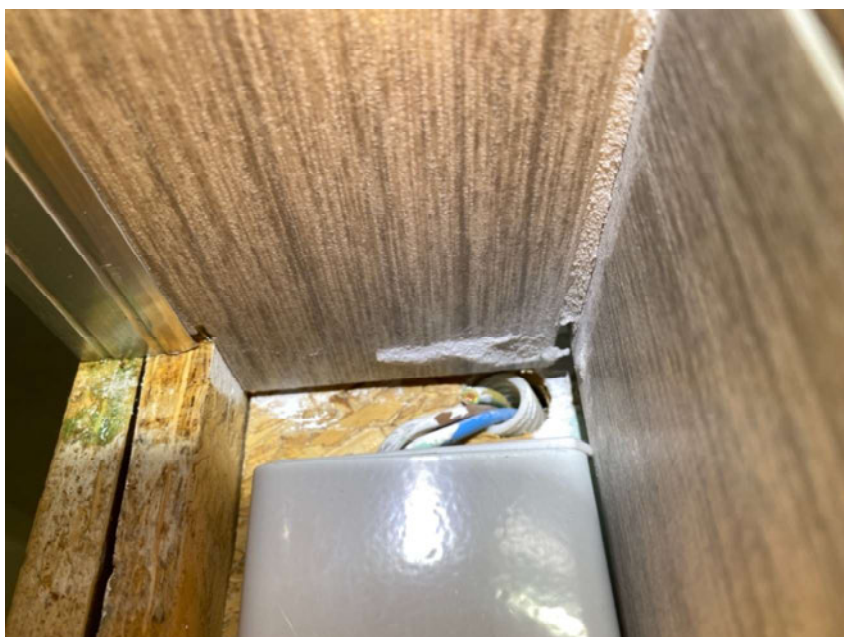
Bilde 15. Eksempel tilkobling av lampe på kjøkken, barløsning, kjøkkenøy, mot stue. Ikke fagmessig utførelse.

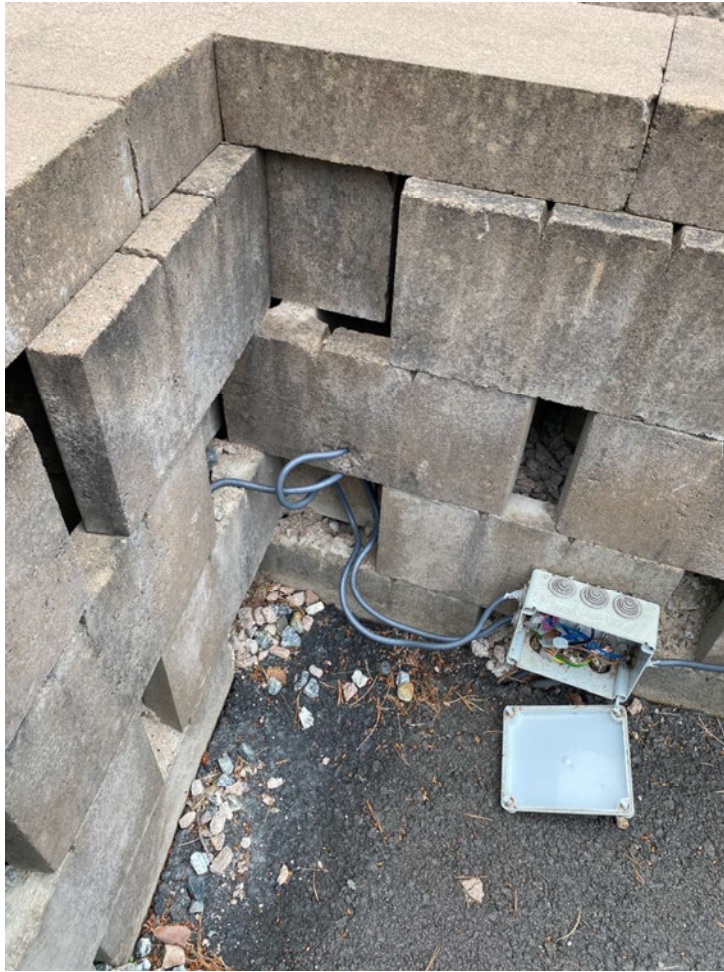
Bilde 21. Utvendig koblingspunkt for belysning. Tydelig ikke fagmessig utførelse, mangel ved installasjonen, Man vet ingen ting om installasjonen annet enn at den er ulovlig utført av ufaglærte innen elektrofaget. Lite fagmessig utførelse med løse kabler uten forsvarlig festing. Vi beregner at hele utvendig belysning må legges om og dokumenteres av faglært elektromontør / registrert firma. Når man betaler over kr 8 millioner for en bolig bør man forvente et minimum av trygghet etter vårt skjønn.

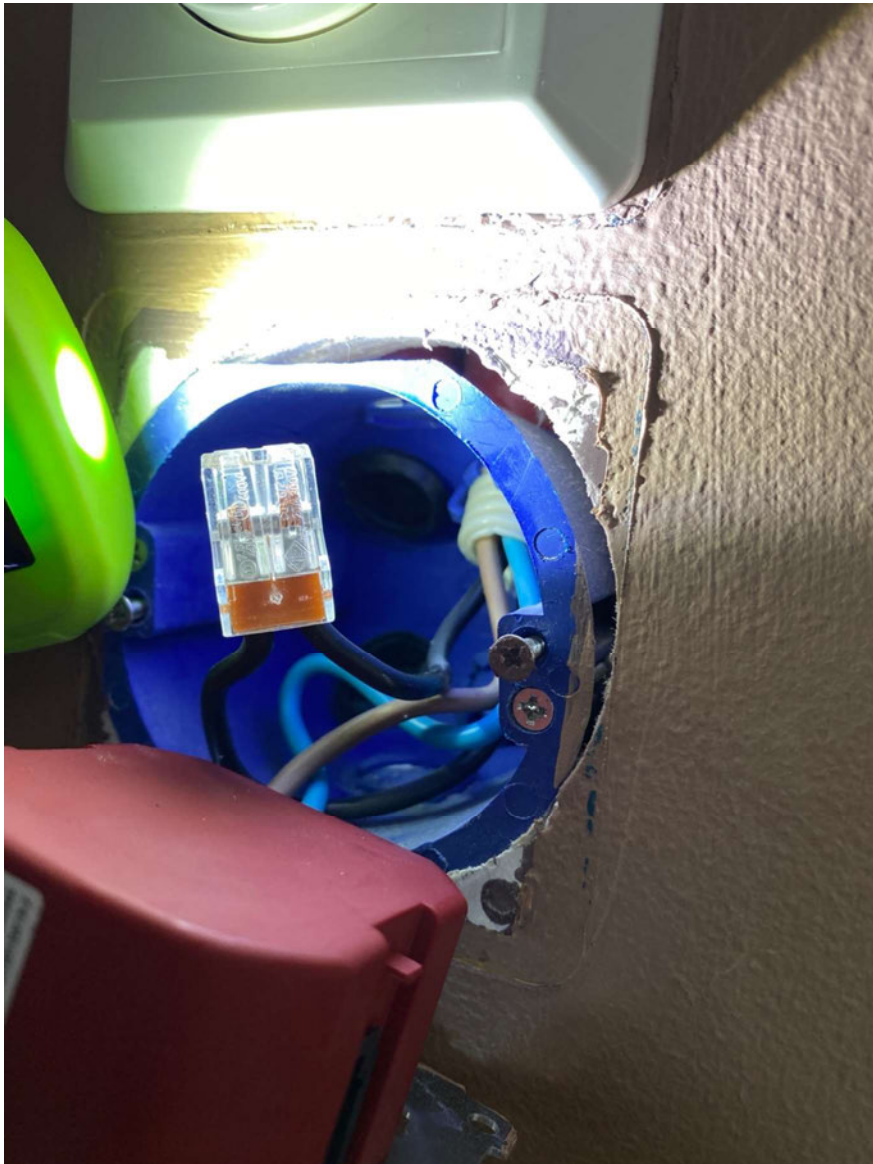
Bilde 22. Nok et eksempel på dårlig skjøt / tilkobling. Ikke avisolert i hht fabrikantens anvisninger, JFR FEL §36. Ikke forsvarlig elsikkerhet. Slike koblinger er det i hele huset. Dette bildet er fra kjøkkenet i hovedleilighet.

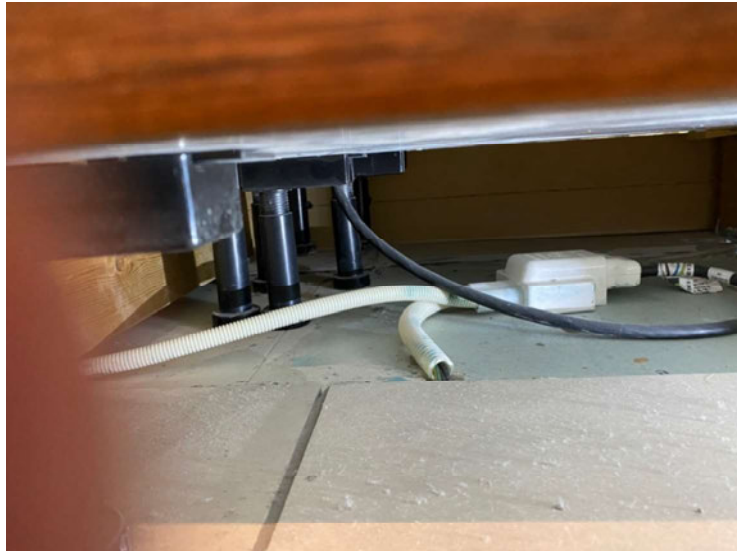
Bilde 24. Ikke fagmessig installasjon under kjøkkenøy. Ledninger utsatt, rør utsatt, installasjon oversikret, dvs tilkoblet utstyr har for store forankoblede sikringer slik at stikkontakt og ledere kan bli overbelastet ut over det de er godkjent for. Brannfarlig. Avvik i forhold til alt av regelverk om forsvarlighet og egnethet. Ikke fagmessig installasjon.

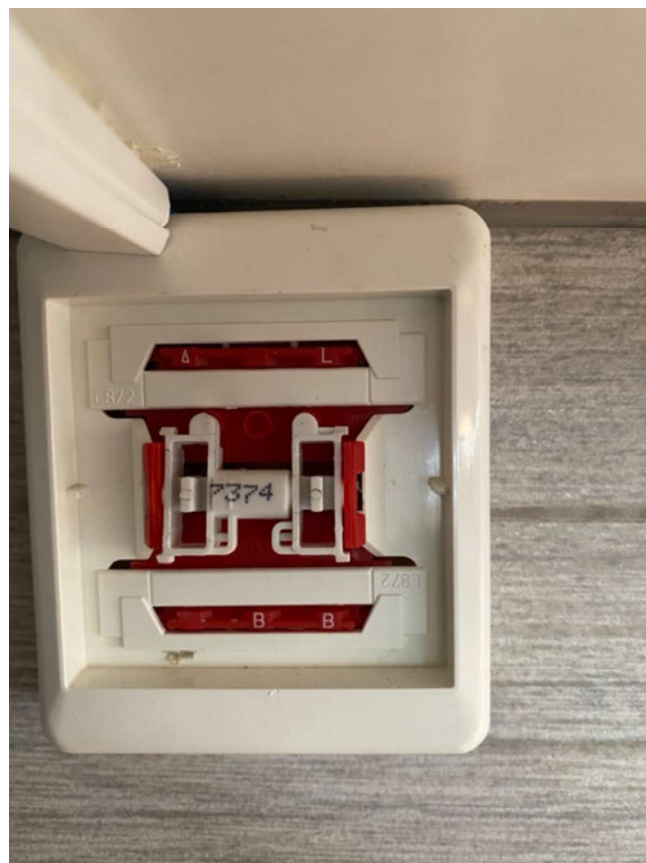
Bilde 25. bryter merket 7374, som er en koding for produksjonsdato. DVS produsert i 2007, uke 37, ukedag 4. DVS montert etter produksjon dvs i en dokumentasjonspliktig periode. Foreligger ingen form for fagmessig lovpålagt dokumentasjon for noen elektroarbeider i boligen.

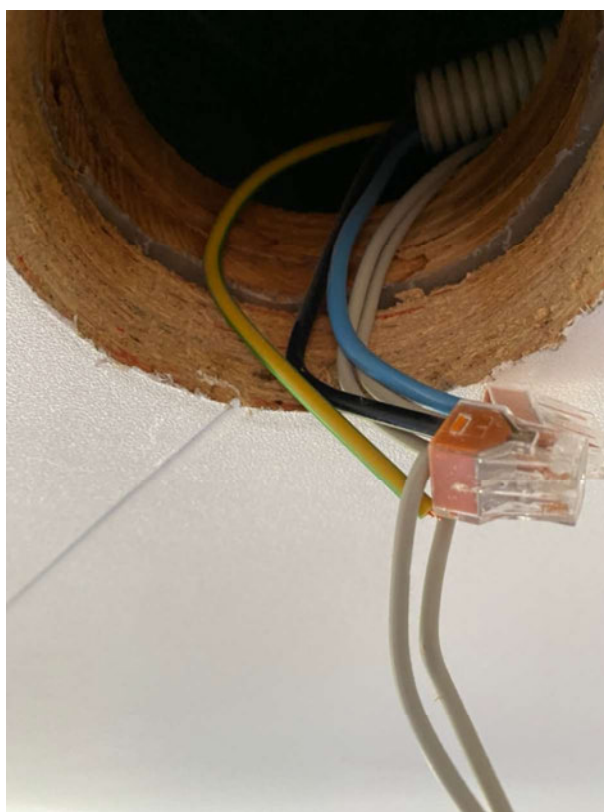
Bilde 35. Eksempel ulovlig kobling i tak. Dårlig kobling i koblingspunktet. Ikke fagmessig utførelse.

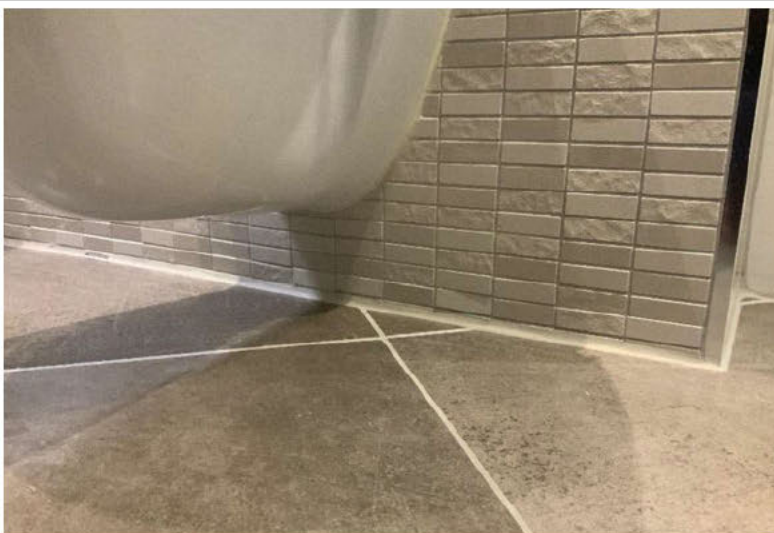
Veggmontert toalett, ingen lekkasjespalte

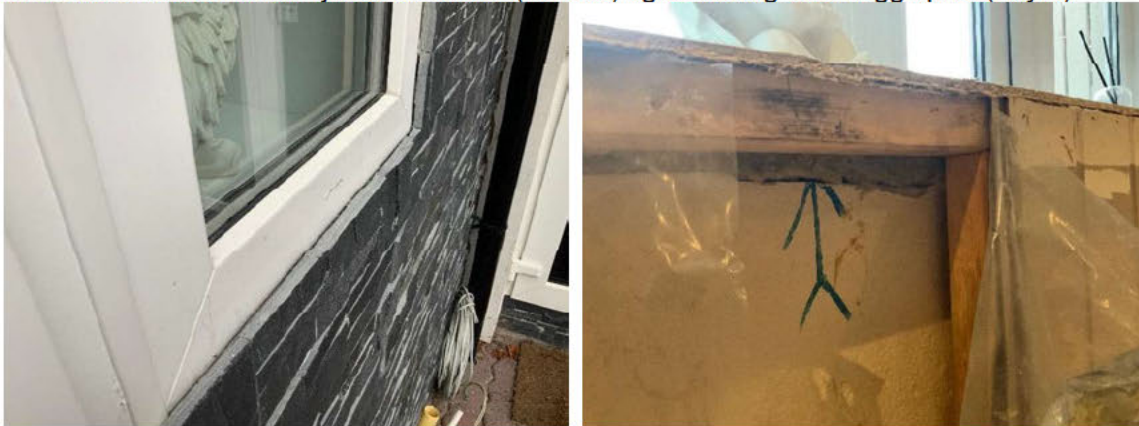
Bilder viser nedkan vindu kjellerstue utside (venstre) og innvendig etter vegg åpnet (høyre)

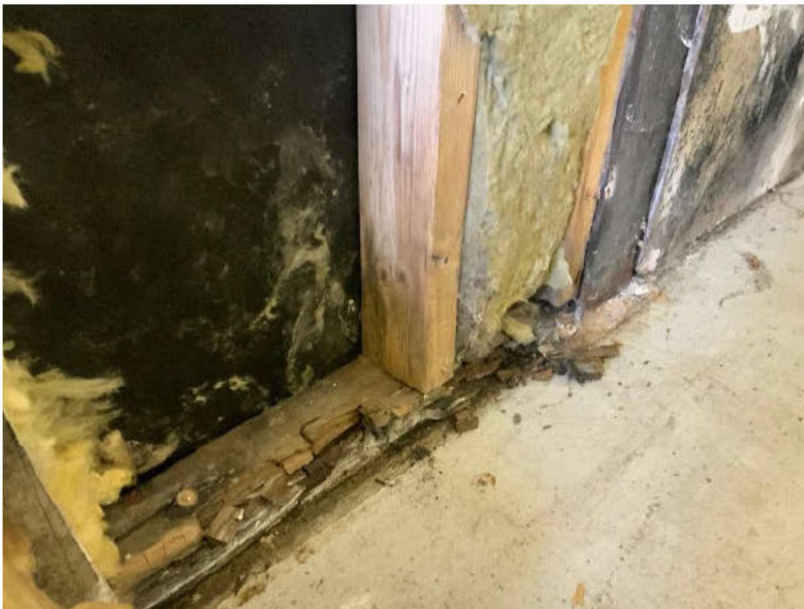
Innvendig yttervegg mot vei.

Her sees råteskader i bunnsvill.

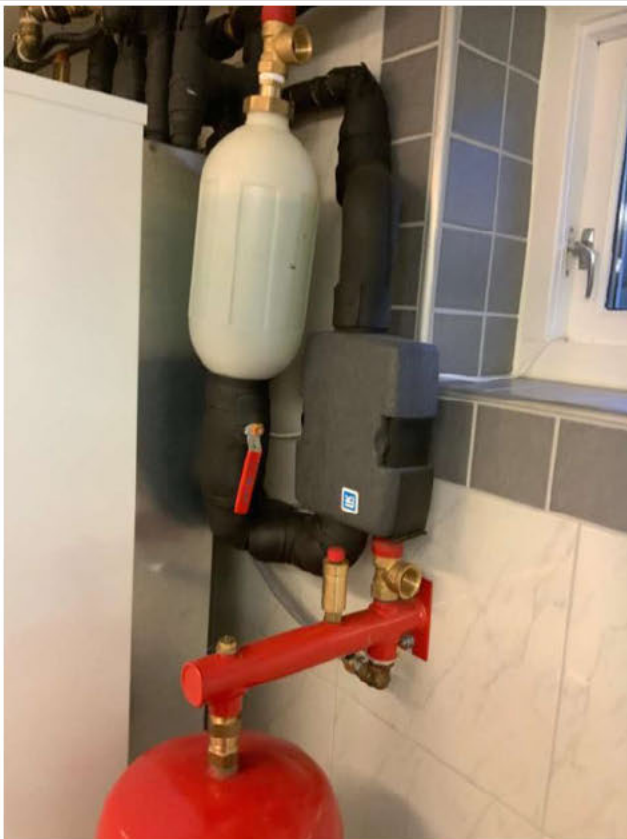
Lekkasje kjøleveske fra beholder
Rant ned på gulv hvor vaskemaskin

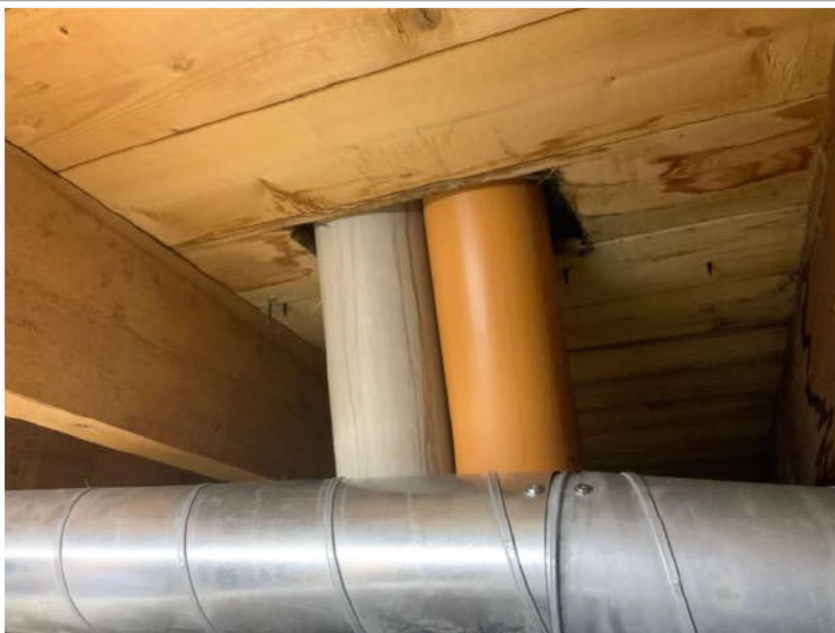
Gjennomføringer.

Ingen symptomer på lekkasjer her.

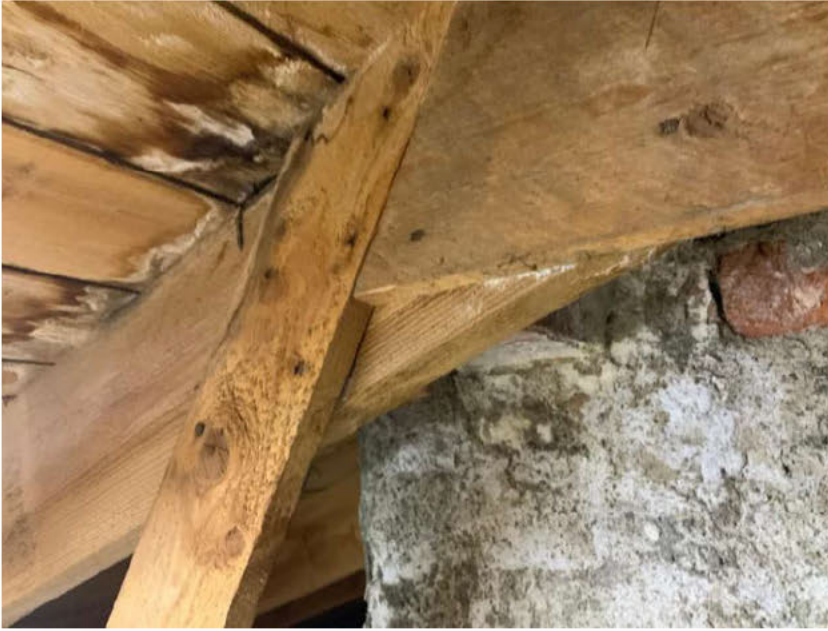
Noe gammel fuktgjennomslag ved pipe.
Ingen fukt her ved befaring.

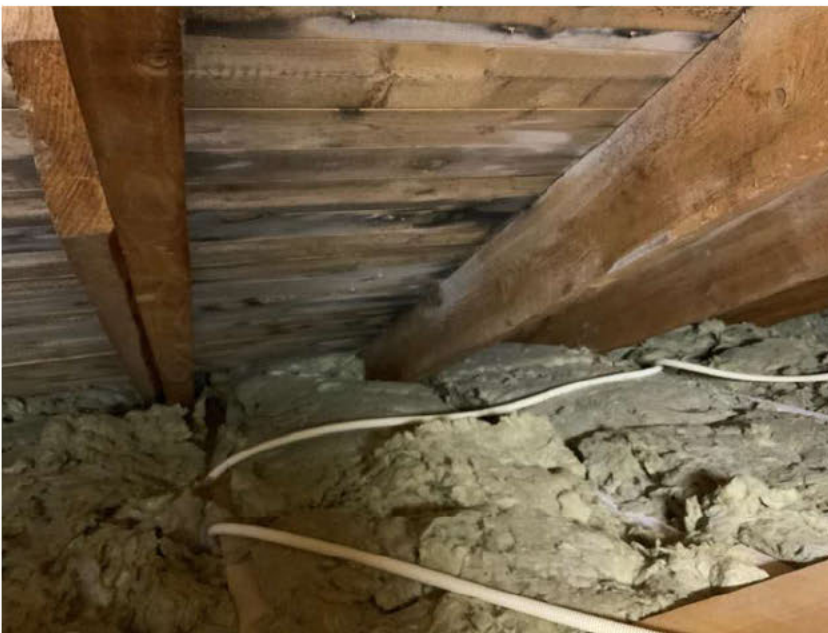
Noe svertesopp på underside av taktroen.

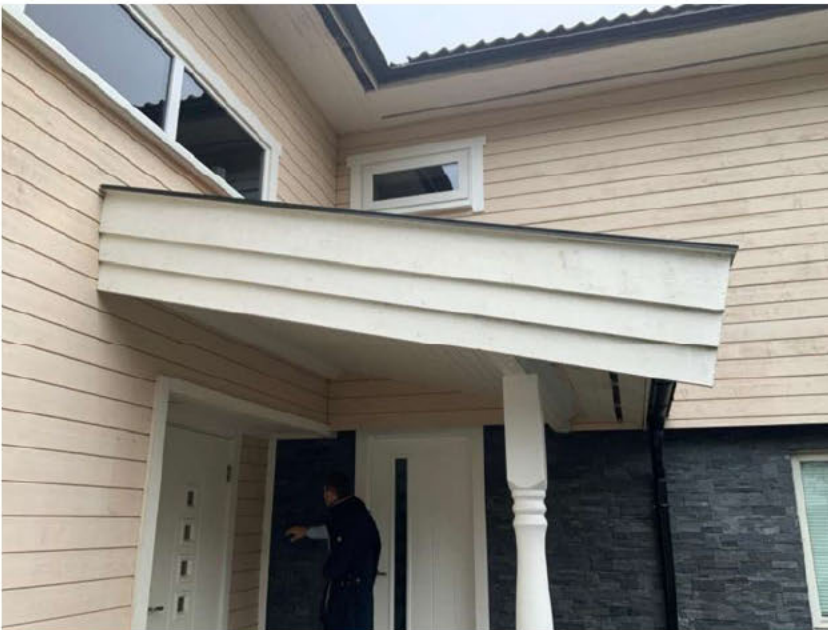
Tak over inngangsparti hvor utett beslag inn mot yttervegg og lekkasje.

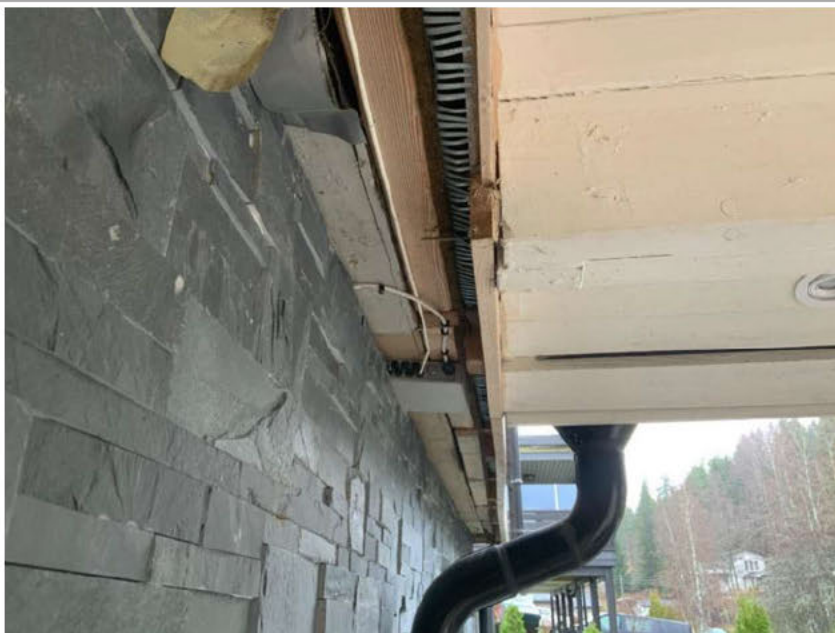
Tak over inngangsparti hvor utett beslag inn mot yttervegg og lekkasje.

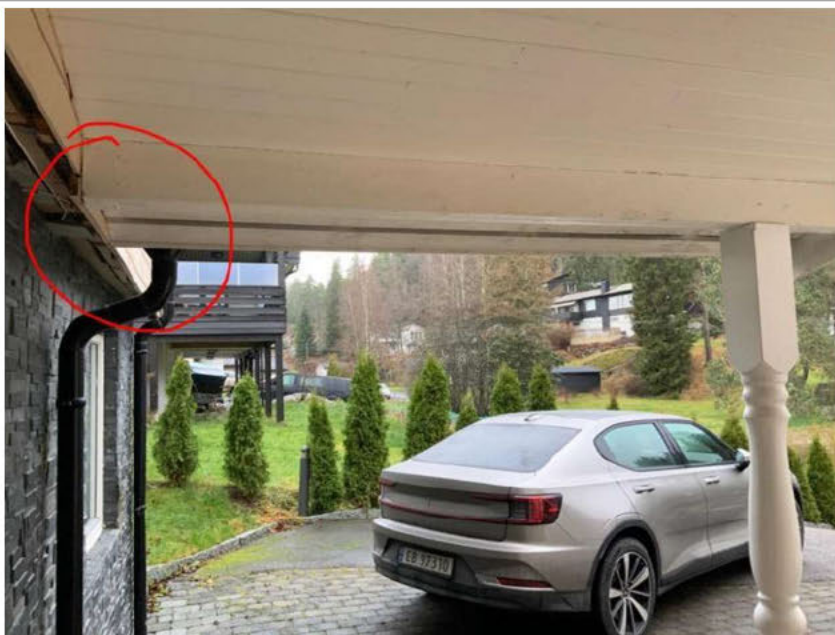
Tak over inngangsparti hvor utett beslag inn mot yttervegg og lekkasje.

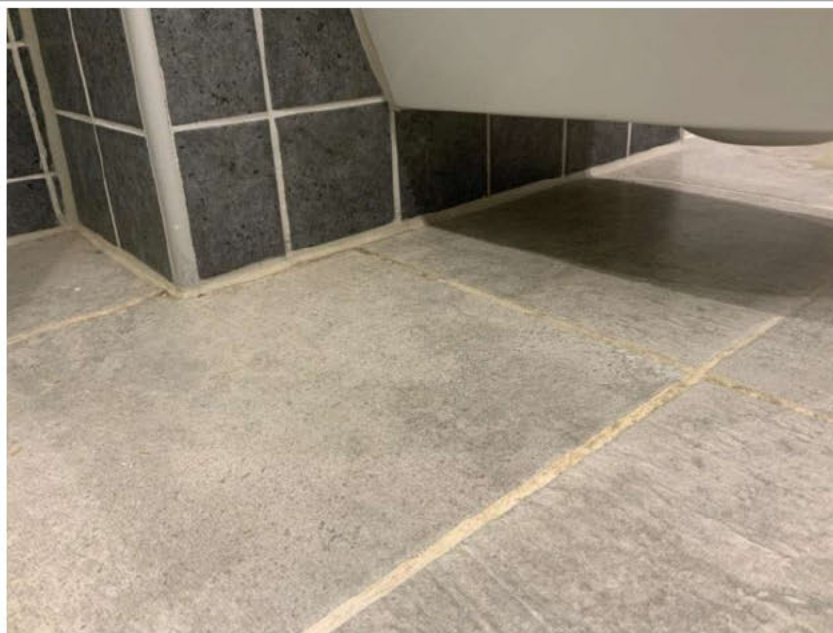
Bad innredet hybel

Ingen lekkasjespalte for veggmontert
toalett.

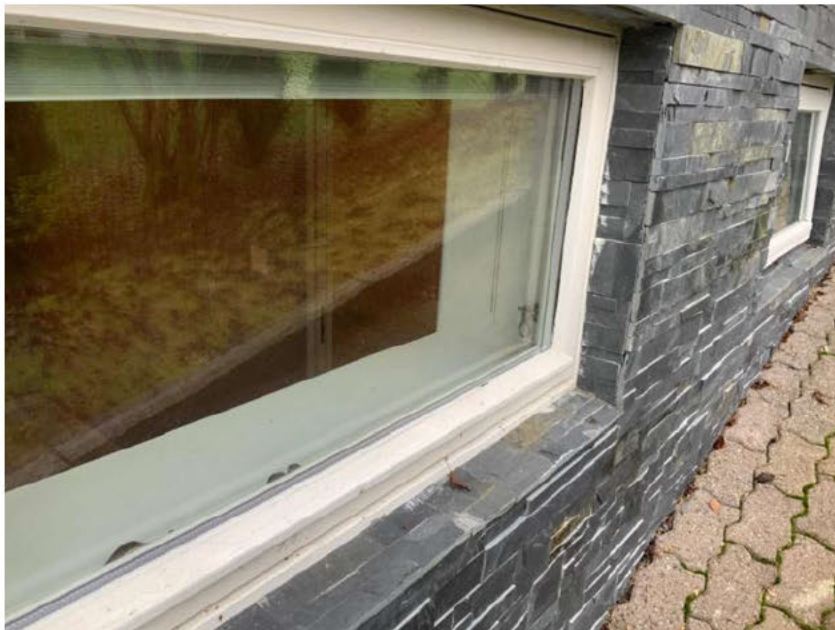
Vinduer innredet hybel.
Mangelfull innsatt vinduer og tetting

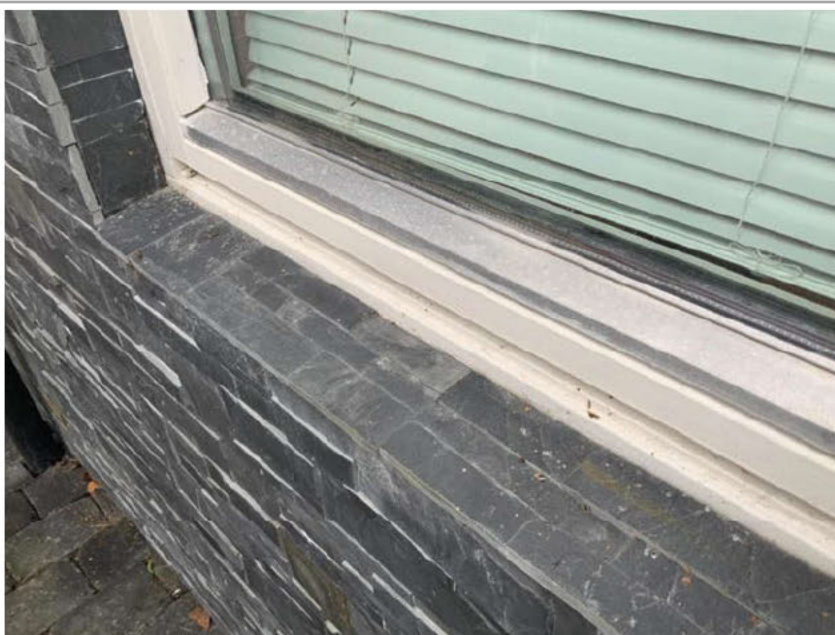
Vinduer innredet hybel.
Mangelfull innsatt vinduer og tetting

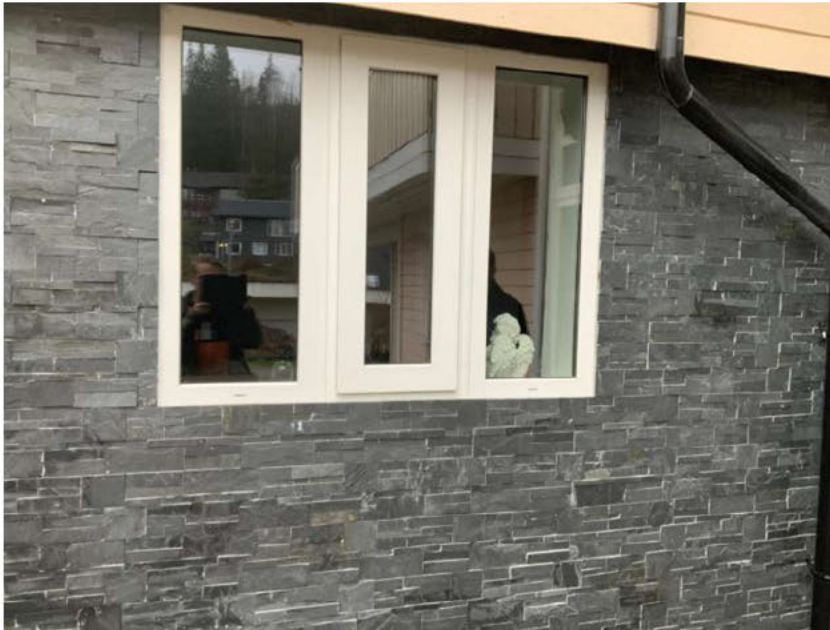
Vindu kjellerstue.

Mangelfull innsetting og tetting.
Vann renner inn og fuktskader
innvendig.

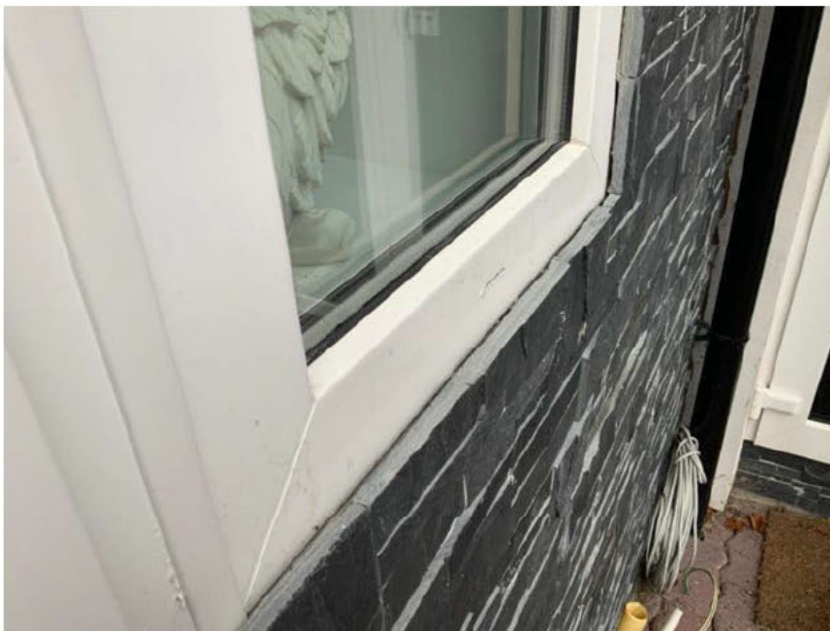
Vindu kjellerstue.

Mangelfull innsetting og tetting.
Vann renner inn og fuktskader
innvendig.

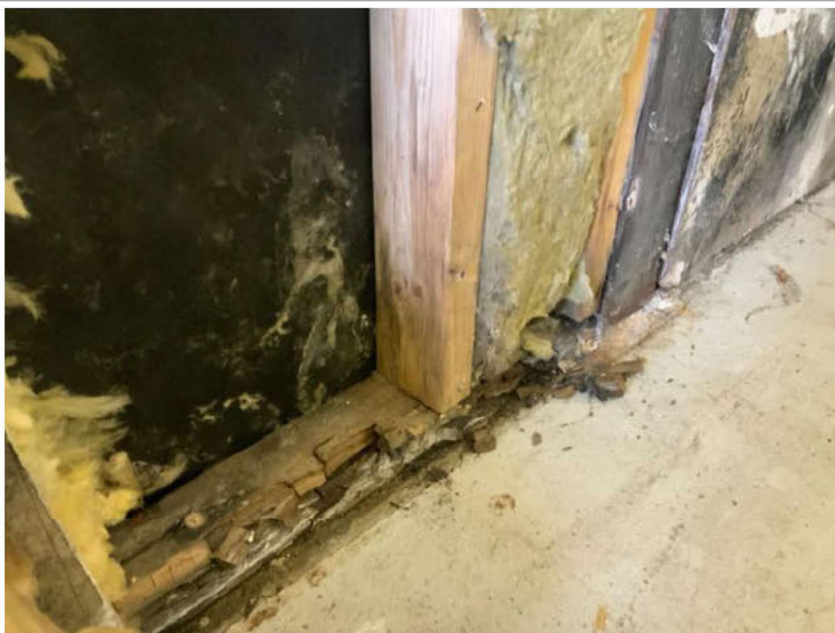
Garasje

Råteskader bunnsvill

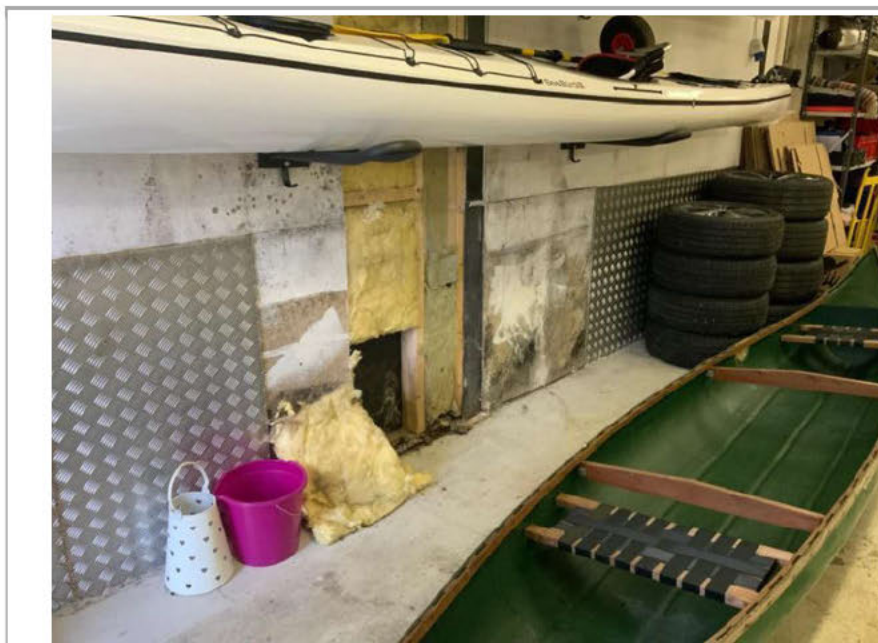
Garasje

Råteskader bunnsvill

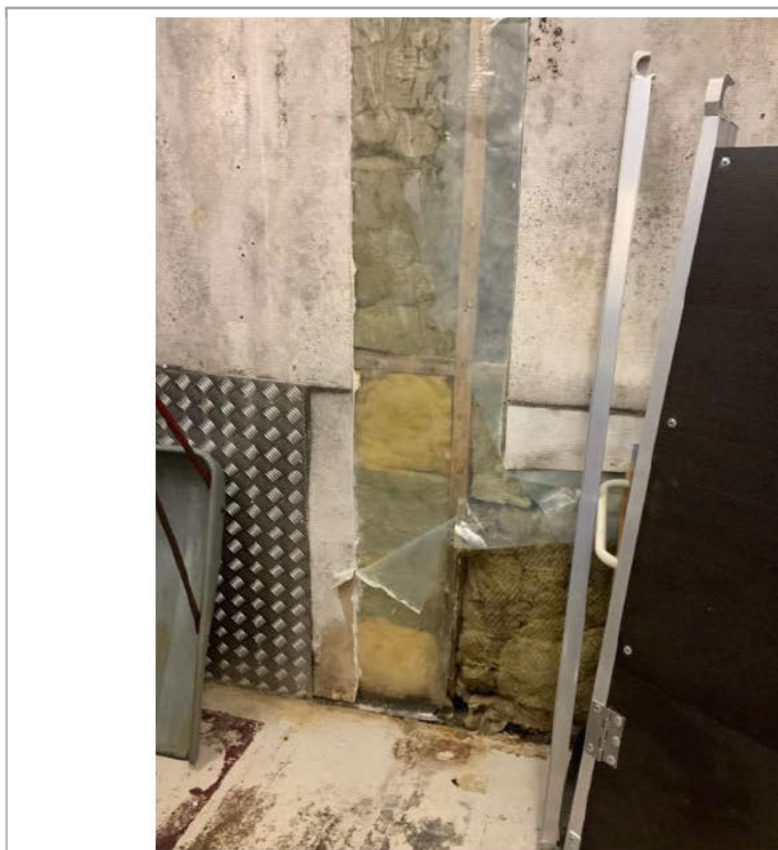
Gavel mot nabo

Fukt og råteskader i bunnsvill også her

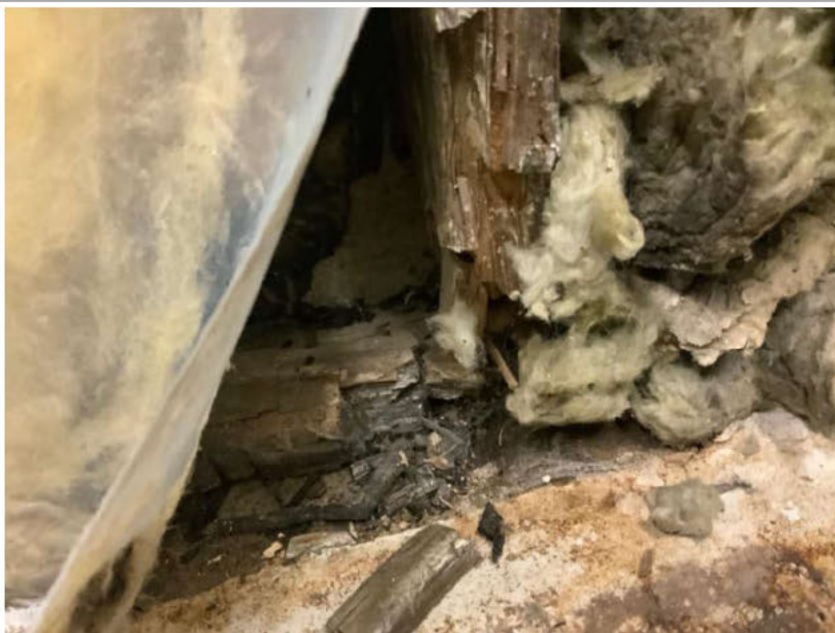
Samme vegg nedre del, gavl.

Råteskader bunnsvill og stender.

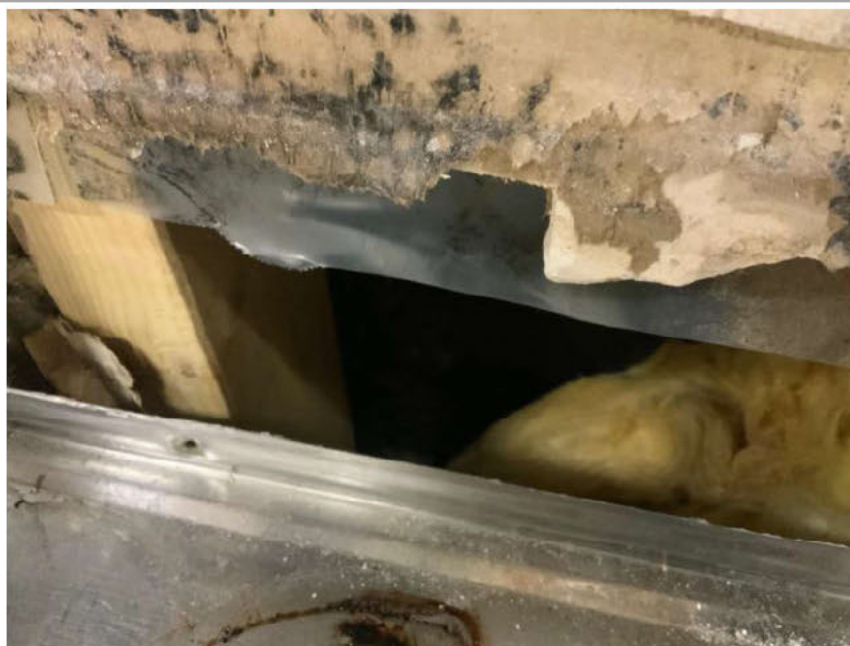
Garasje, vegg mot terreng.

Fukt i vegg også her.

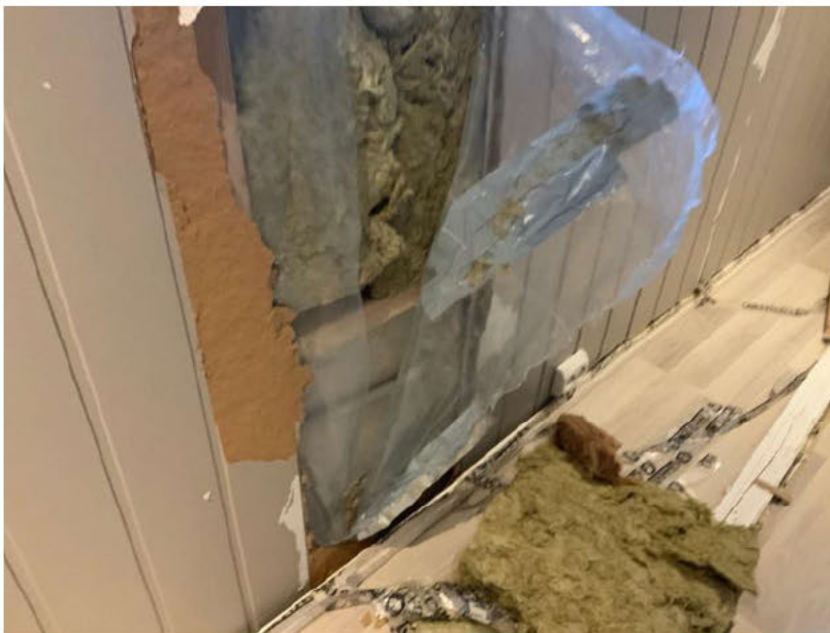
Kjellerstue

Fukt trenger inn i veggkonstruksjon
pga utett vindu.

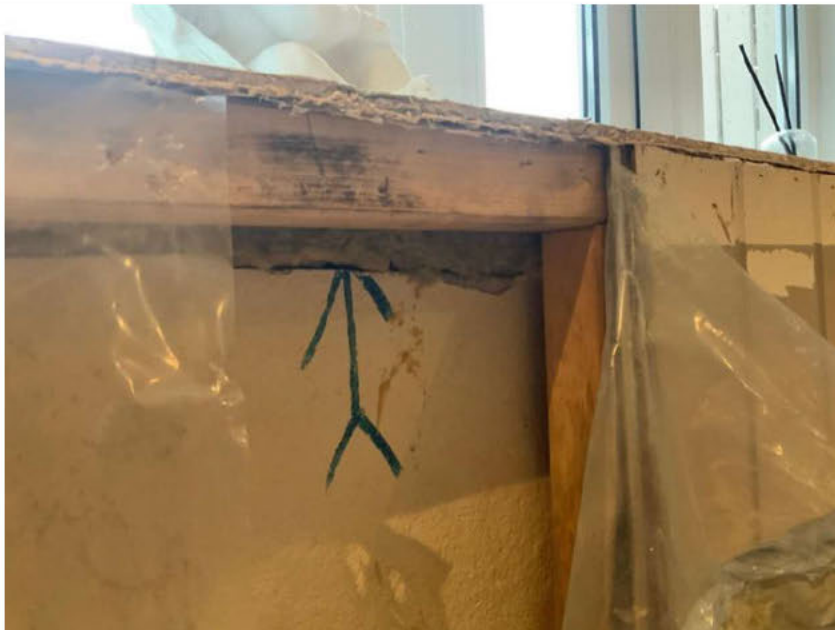
Kjellerstue

Fukt trenger inn i veggkonstruksjon
pga utett vindu.

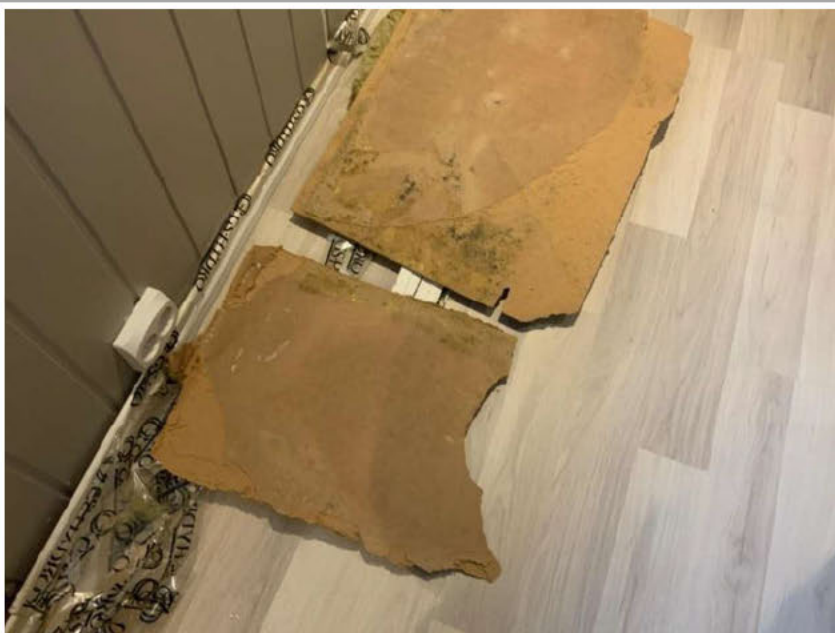
Bakside veggplater.

Fukt og mugsopp

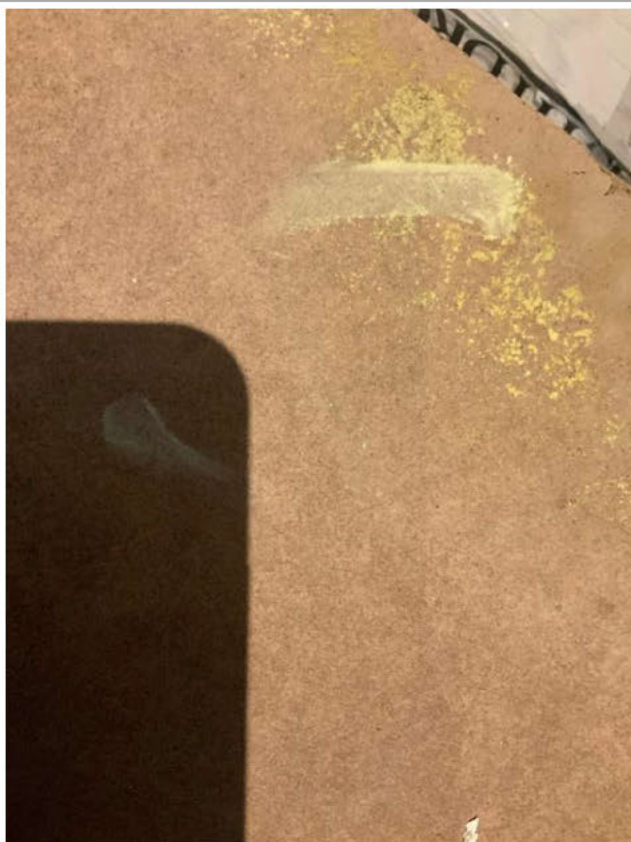
Soppvekst bakside mdf plater
