Dokumentsamling til salgsoppgave

Gaupefaret, gnr 104, bnr 135, knr 3020

TILSTANDSRAPPORT BOLIG

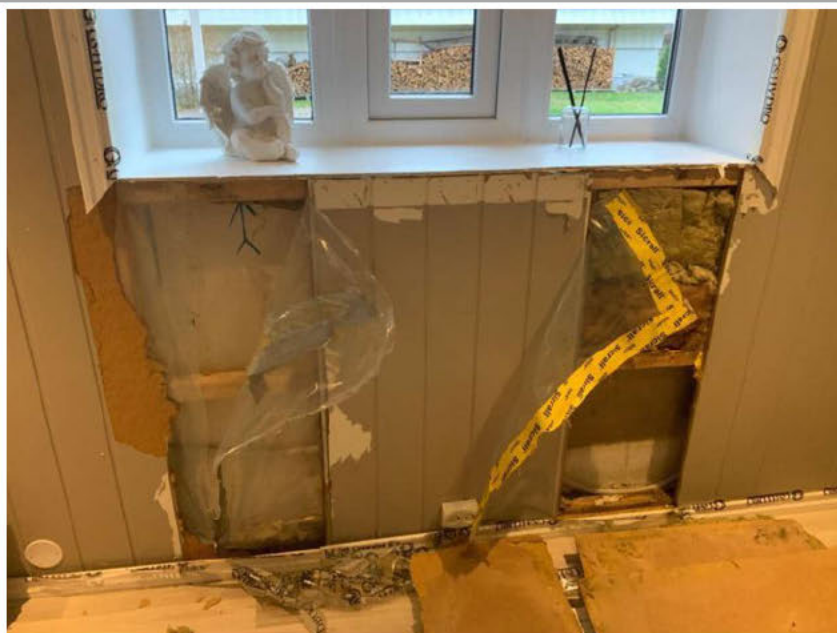
Under vindu kjellerstue.
Fuktskadet konstruksjoner.

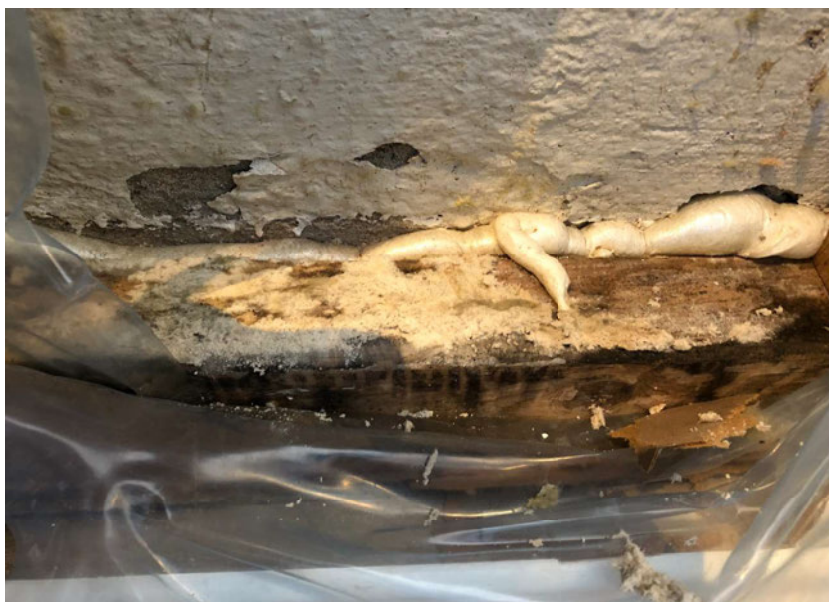
Vi observerte råte og soppbefengte stendere.

Så langt vi kan vurdere har ikke tetting rundt vindu utvendig ikke en forskriftsmessig utførelse med påfølgende lekkasje inn mellom betongvegg og dampsperre. Fuktigheten har ingen mulighet for å diffundere verken ut eller inn, og man får soppvekst.
