Tilstandsrapport

Enebolig

Gaupefaret 11, 1404 SIGGERUD

Befaringsdato: 17.10.2024

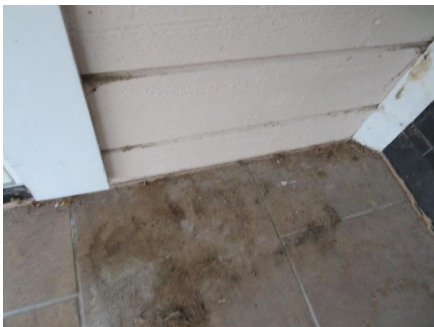
Avvik: Panel ved inngangsparti i under-etg. er ført ned i støp/fliser.
Lite avstand fra panel og til belegningsstein ved hovedinngang.
Panel ved inngang til 1. etg. ligger ned/bak flislagt plate.
Dette er ikke en god løsning, da det kan/har ført til bygningskade. TG-3.

Panelkledning ført ned under fliser.

Div. utbedringer/kontroll må påregnes.

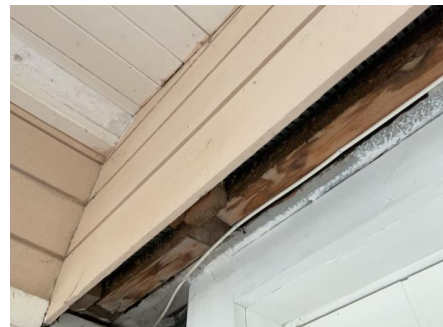
Fukt registrert i utforing/bindingsverk.

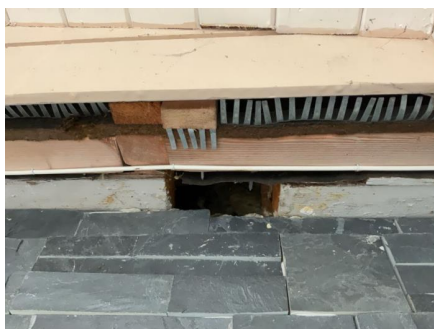
Hull opp i yttervegg.

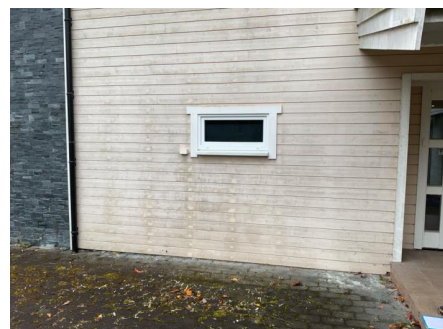
Ytterkledning har behov for overflatebehandling.
Panel helt ned til belegningsstein.
Spiker dekket med en type maling/fugemasse.

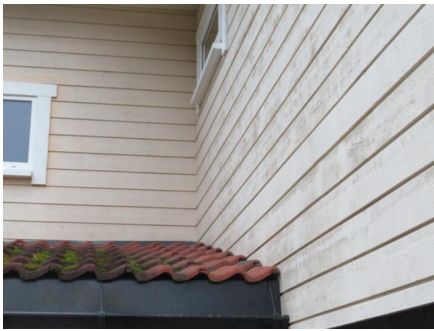
Manglende beslagsløsning på overbygg.

Konsekvens: Utbedringer bør utføres.

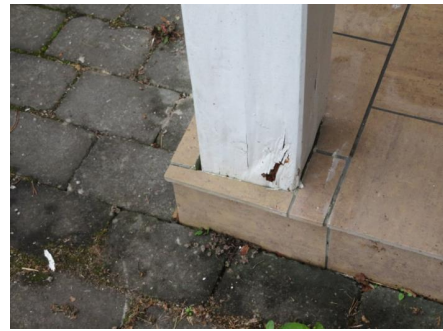
Bærestolpe ført ned i støp/fliser. Råte registrert.

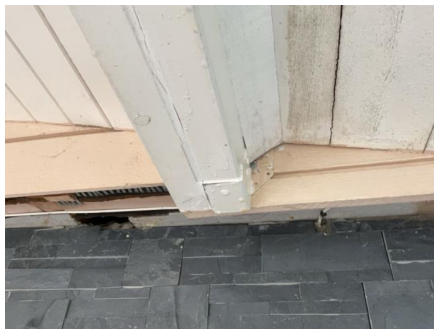
Bjelkesko kun festet i panel.

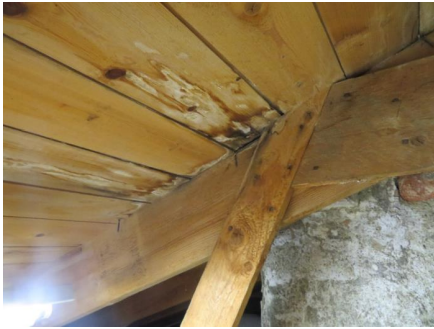
Det ble registrert fuktmerker i taktro ved pipe.
Det var på befaringdagen ingen utslag av unormale fuktverdier på det aktuelle stedet, og det antas derfor at dette er fra et gammelt forhold.

Fuktmerker på loft. Dette er av eldre dato.

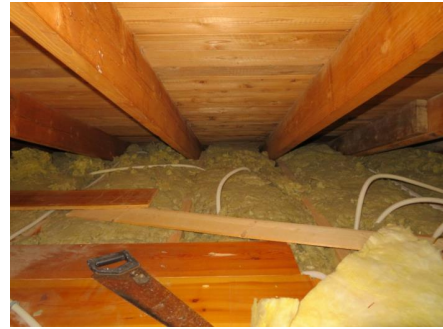
Isolasjon er lagt tett ved raft. Med denne løsningen vil det ikke være tilstrekkelig lufting av loftet.
Konsekvens: Dårlig lufting kan forårsake kondens/fuktproblematikk på loftet. Det bør etableres åpning i isolasjonen mot raft.

Isolasjon lagt tett, uten lufting.

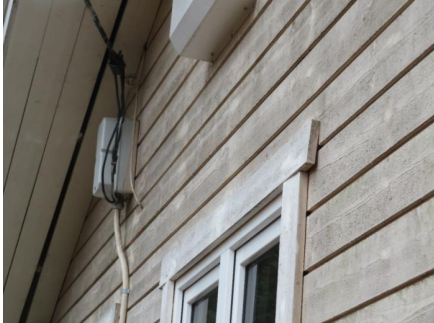
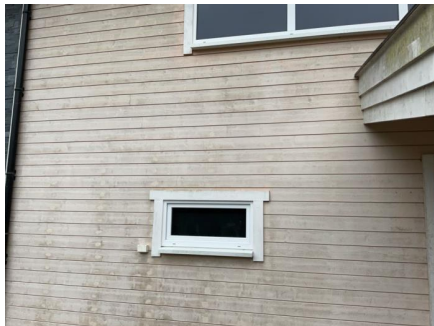
Avvik 1: Det er ikke montert vannbrett over vinduer. Noen steder er de plassert under takutstikk. Men andre steder er de mer utsatt for slagregn.

Konsekvens: Dette er en ufagmessig utførelse, da dette har ført til fuktskade inne i vegg-konstruksjonen.

Manglende beslag over vinduer.

Manglende beslag over vindu.

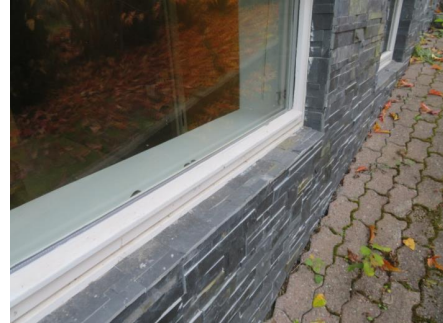
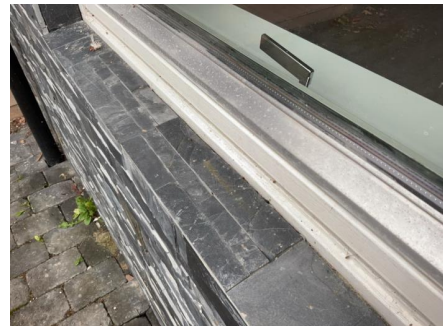
Avvik 2: Det er på flere vinduer ikke etablert vannbrett under vinduene.

Under vinduer i under-etg. er det påvist råteskader i bindingsverk.

Manglende beslag under vinduer.

Manglende beslag under vindu.

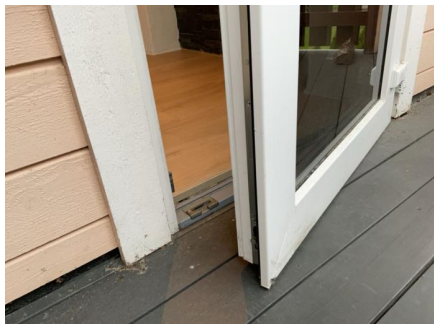
Det er lite høyde fra terrasse og til dørterskel.

Lite høyde fra gulv og til dørterskel/gulv.

Det er vanskelig å gjøre tiltak, men man må være klar over forholdet.

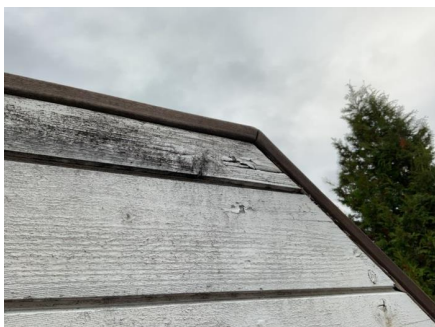
Det ble registrert lokal råteskade på rekkverk.
Skjevhet i rekkverk mot nabo.
Skjevhet i vegg på takoverbygg.
Skade på takplater.
Manglende rekkverk/bratt trapp fra terrassen. Denne bør stenges av.

Lokal råteskade.

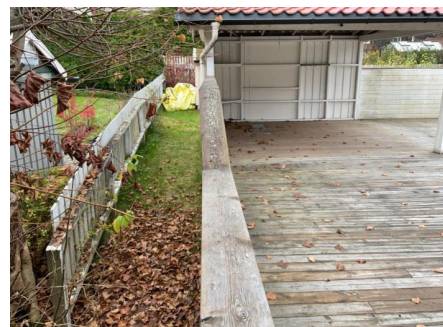
Skjevhet i rekkverk.

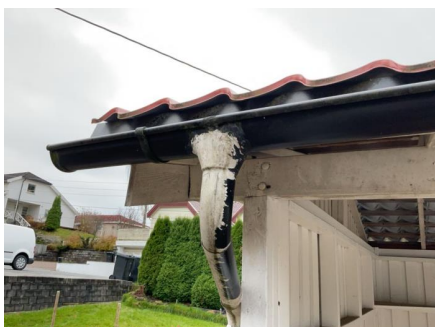
Provisorisk tetting av takrenne/nedløp.

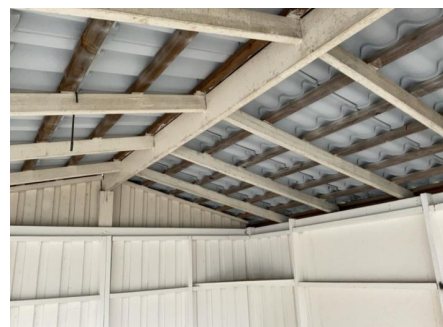
Usikker bæring.

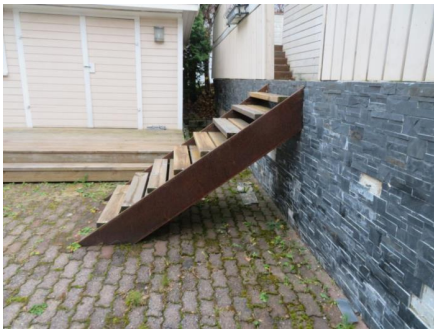
Manglende rekkverk på trapp.

Hva som evt. skal gjøres av tiltak på rekkverk/belegnings-stein, må vurderes av ny eier.

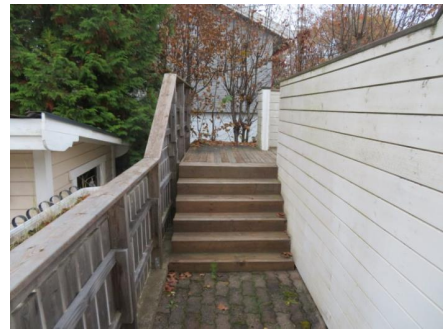
Trapp&/gangløsning opp mot terrasse.

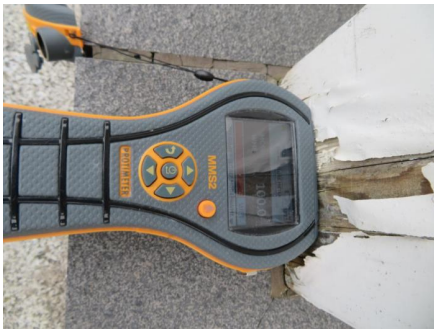
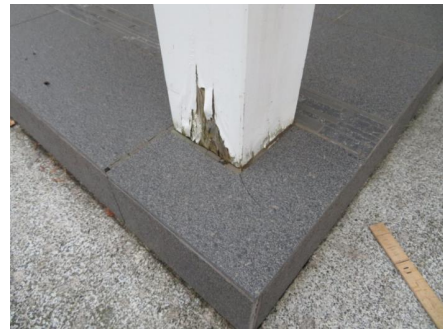
Det er registrert fukt/råteskade i bærestolper over begge inngangspartiene.
Fall på gulv inn mot bygget.
Div. skader på mur/fliser på inngang på oversiden av bygget.
Panel lagt bak fliser/påstøp. Det vil her ikke bli utluftet, med fare for råteskader.

Fukt og råte registrert i bærestolper.

Utbedringer bør utføres.

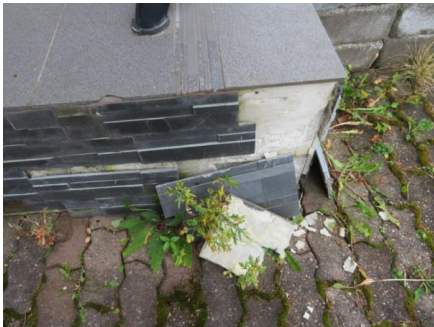
Div. skader på trapp på inngang.

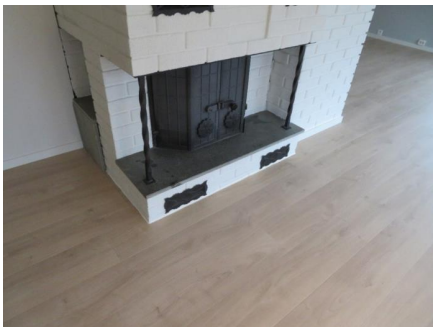
Ildsted i stuen. Manglende gnistplate på gulv.

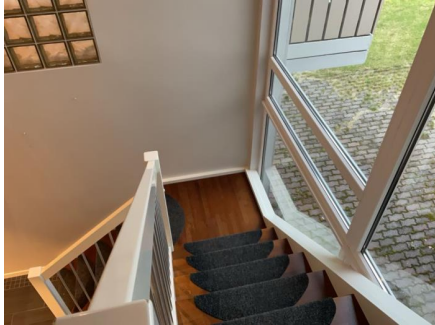
Avviket gjelder manglende håndløper på vegg i trapp.

Manglende håndløper på vegg.

For å ivareta sikkerhetskrav, må det monteres håndløper.

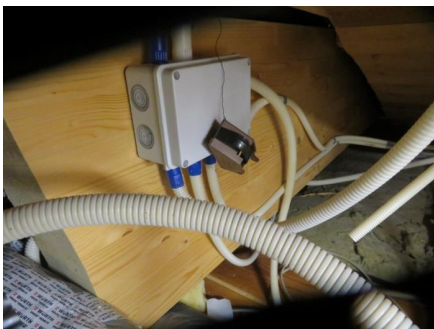
Det ble registrert to stk. musefeller plassert på loftet.
Det settes TG-2 da disse er satt ut av en grunn. Det er da sannsynlig at det har tidligere vært registrert mus i huset.

Konsekvens: Hvis det er mus i konstruksjonene, kan de medføre bygningskade.

Musefeller på loft

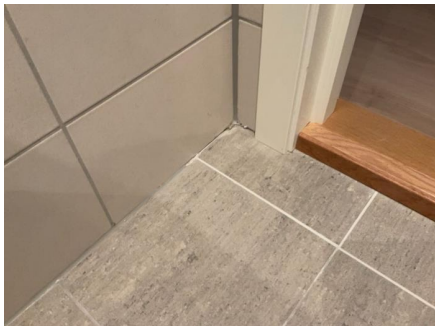
Manglende fugemasse/avslutning ved dør, etter mindre flisarbeider.

Manglende fugemasse ved dør.

Konsekvens: Arbeidet bør ferdigstilles.

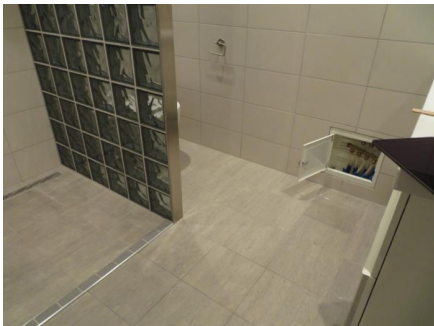
I tillegg er det lagt en flis-list på gulvet, som hindrer evt. lekkasjevann å renne til sluk.

Flis-listen på gulvet inn mot sluket/dusj, vil hindre vann i renne til sluk ved en evt. lekkasje, og vann kan da renne ut i gangen.

Flis-list på gulv inn mot sluk.

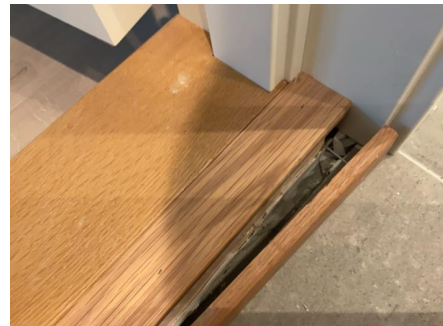
Det er gjort forsøk på utbedringsarbeider på membran ved dør. Disse arbeidene har i midler tid ikke forbedret avviket, da membranen fortsatt ikke er ført opp på dørterskelen. Det er derfor ikke tilfredsstillende membranløsning ved dørterskelen.

Mangelfull membranløsning ved dør.

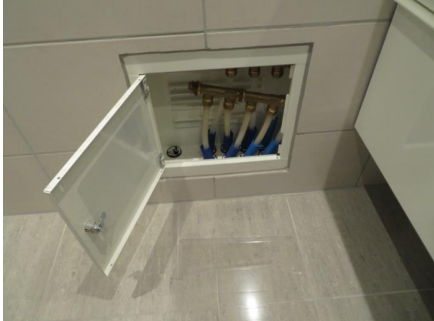
Det er montert et rør i rør opplegg. Prinsippet er at ved en evt. lekkasje i rør-opplegget, vil lekkasjevann bli ført til fordelerskapet. Fra dette skapet skal det være ført et rør inn i badet, så evt. lekkasjer kan oppdages.

Konsekvens: I dette skapet er det ikke monter en slik avrennings-rør, og evt. lekkasjer vil da ikke bli oppdaget.

Fordelerskap. Manglende avrenning fra fordelerskapet.

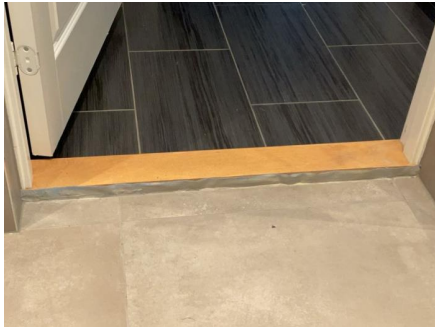
Det er ikke montert terskellist ved dør. Gulvmembranen er derfor synlig, og kan bli utsatt for skade.

Membran ved dør.

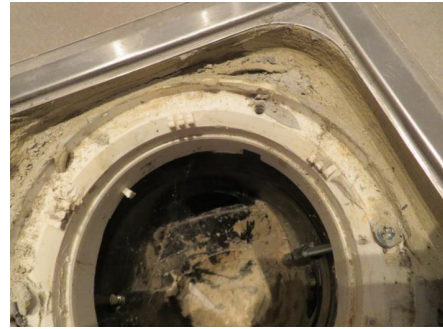
Konsekvens: Lekkasjevann vil bli ledet til sluk, men forholdet skal bemerkes i rapporten. Da sluket er plassert midt på gulvet, vil badet ikke fungere uten bruk av badekaret.

Feil utførelse på slukløsning.

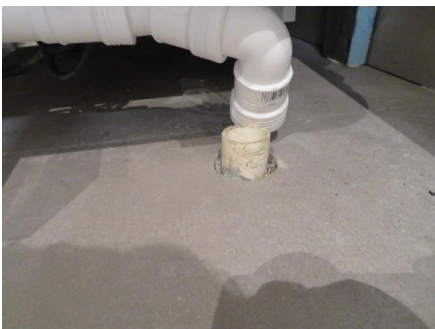
Konsekvens: Det er ikke sikker denne løsningen vil holde tett ved tapping av badekaret. Nærmere kontroll anbefales.

Avløp fra badekar. Uheldig løsning.

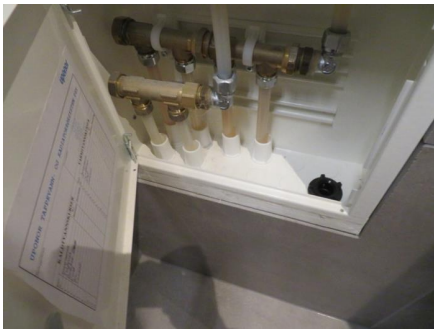
Avviket gjelder rør-føring fra fordelerskap, og til siklemikk/utløp. Røret er lagt i en bue, som ligger høyere en utløpet.

Konsekvens: Det kan ta lang tid før evt. lekkasjevann blir synlig.

Fordelerskap. Manglende avrenning fra fordelerskapet.

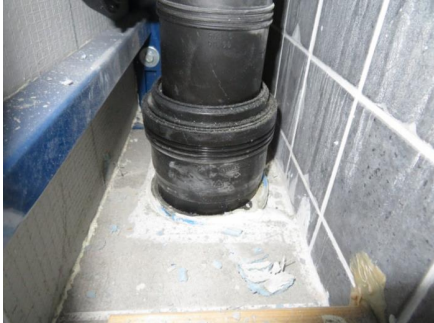
Avviket gjelder membran på gulv. Denne ser ut til å være eldre en badet for øvrig.

Gulvmembran er ikke ført opp på avløps-rør.

Det anbefales alltid å benytte lukket dusjkabinett i bad med ukjent alder på gulvmembran.

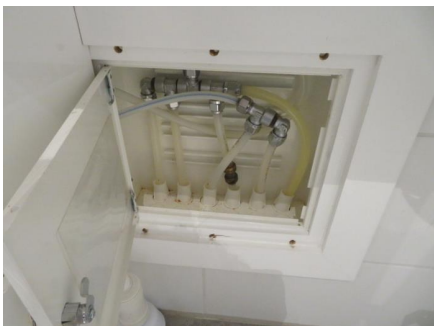
Det er montert et rør i rør opplegg. Prinsippet er at ved en evt. lekkasje i rør-opplegget, vil lekkasjevann bli ført til fordelerskapet. Fra dette skapet skal det være ført et rør inn i badet, så evt. lekkasjer kan oppdages.

Konsekvens: I dette skapet er det ikke monter en slik avrennings-rør, og evt. lekkasjer vil da ikke bli oppdaget.

Fordelerskap. Manglende avrenning fra skapet.

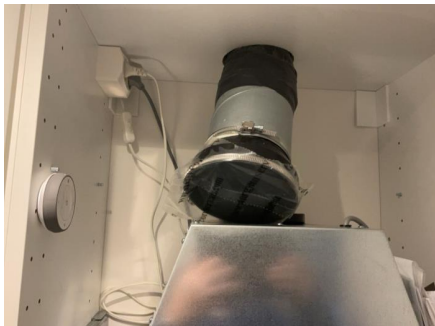
Bruk av kullfilterventilator, skal i følge gjeldende instruks, alltid vurderes med TG-2.

Okke tilkoblet av ukjent grunn.

Konsekvens: Nærmere kontroll av avtrekks-kanal i skap ved ventilator, bør kontrolleres.

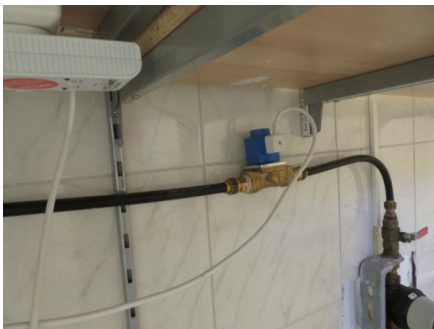
Det er montert en stengeventil for automatisk vannstopper. Det er i midler tid ikke registrert følere/sensorer rundt i huset ved vanninstallasjoner. Det er derfor ikke kjent om denne er intakt.

Stengeventil for automatisk vannstopper.
Hovedstoppekran.

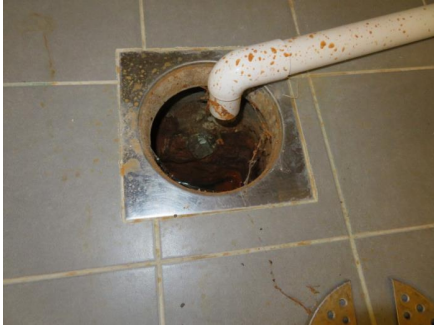
Avviket gjelder alder på sluk.
Dette er fra byggeåret, og er nå ca. 60 år.
TG-2 settes for alder.

Gammelt sluk i teknisk rom.

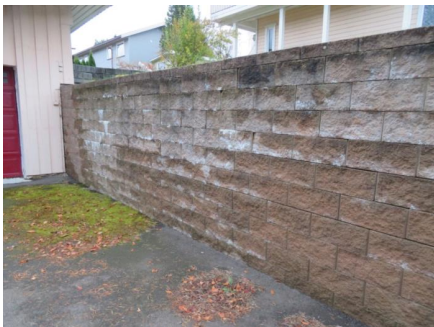
Saltutslag på forstøtningsmur.

Dette må sees i sammenheng med punkt om drenering og terrengforhold. Disse arbeidene vil ofte gå i hverandre.

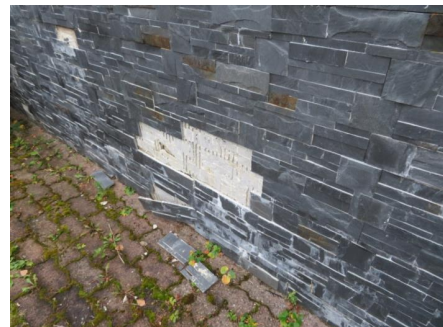
Løse fliser på murer.

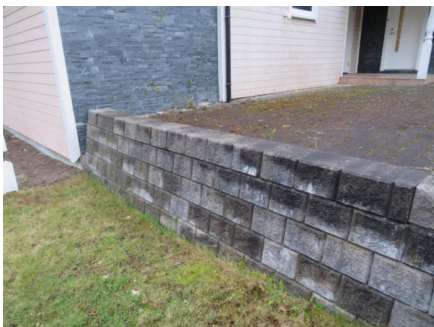
Manglende fallsikring på mur.

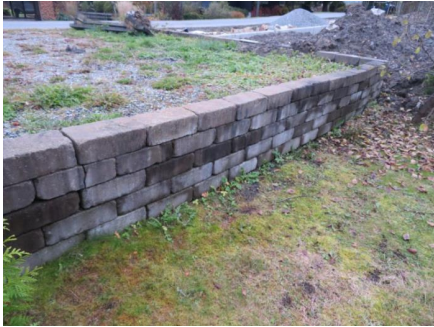
Forstøtningsmur på oversiden av bygget.

Utbedring av forholdet bør gjøres.

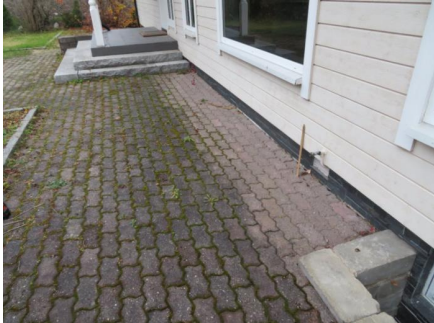
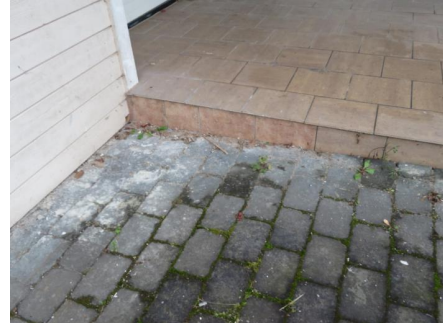
Fall på terreng inn mot bygget.

Fall inn mot bygget.

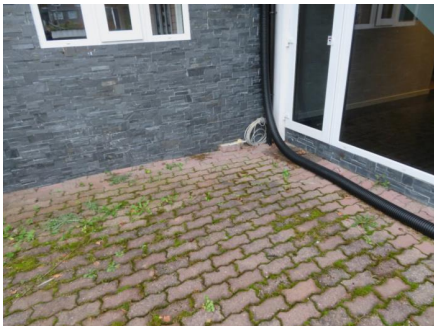
Løsning med bortledning av takvann fra nedløp.

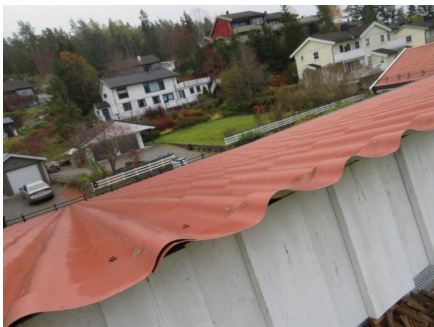
Gjenstående avslutning på takplater.

Uferdig avslutning på tak-tekking.

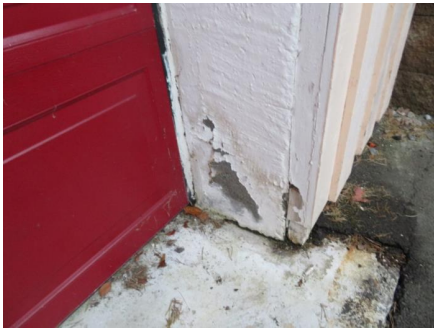
Fukt registrert i deler av mur ved bl.a. garasjeport. Det er her registrert treverk mot grunnen.

Fuktutslag på mur. Treverk mot grunnen.

Konsekvens: Riss i grunnmur må kontrolleres nærmere. Treverk direkte mot grunnen må fjernes. Fukt, se punkt ved drenering.

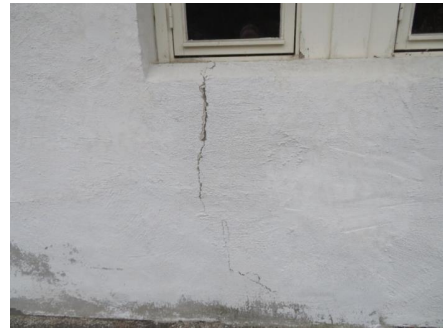
Riss i murvegg.

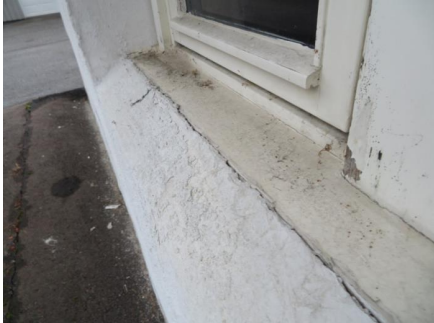
Ufagmessig utførelse på vindusdetaljer med manglende vannbrett m.m.

Konsekvens: Forholdet bør kontrolleres/utbedres.

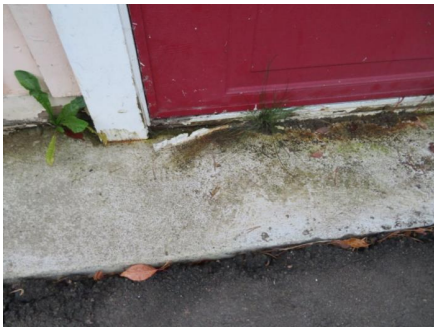
Dørene har generell brukslitasje.

Skader/slitasje på dør.

Konsekvens: Hva som skal gjøres av tiltak, må vurderes av ny eier.

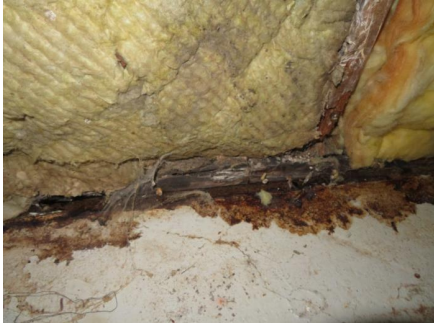
Råteskader i vegg.

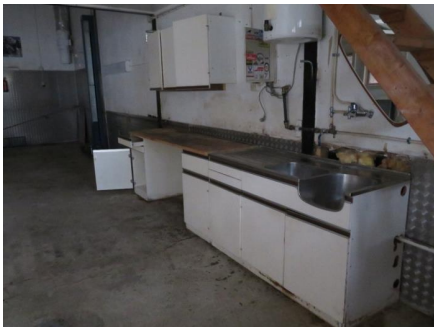
Slitt kjøkkeninnredning

Innredningen bør byttes.

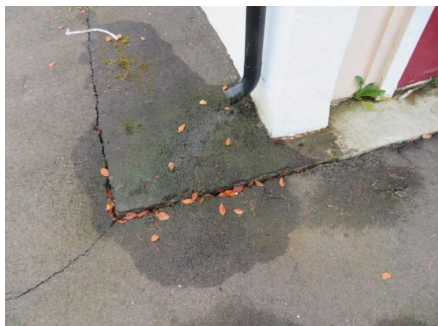
Plate/såle stikker utenfor vegglivet.
