# TILSTANDSRAPPORT

Dag Hammarskjölds vei 45  
5144 FYLLINGSDALEN  
4601/24/0/10/131/0

19.11.2025

Befaring utført den 18.11.2025 av:

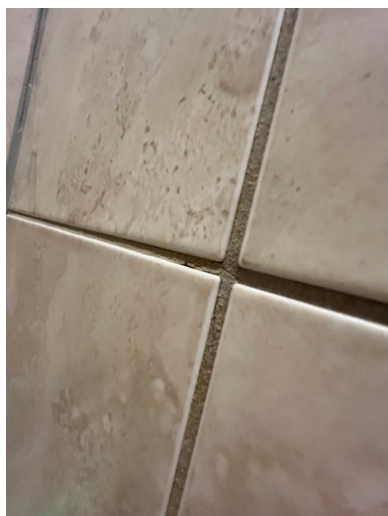
Noe riss i fuger i dusjsone

Overflatene begynner å ha oppnådd forventet levetid og tiltak må påregnes på sikt. Noe slitte flisefuger i dusjsone ble avdekket på befaringsdagen.

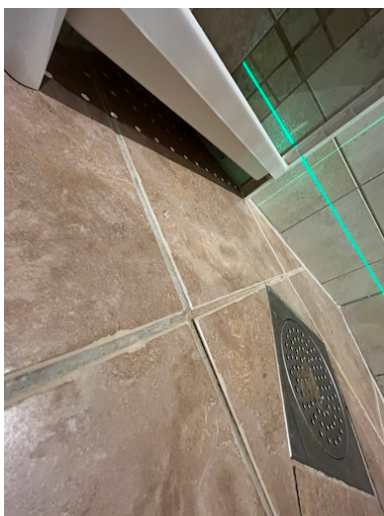
Slitte fuger i dusjsone

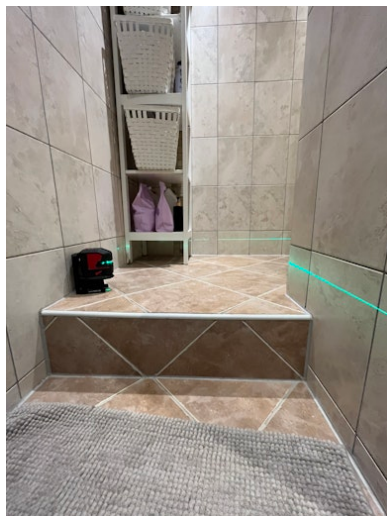
Fall er kontrollert i dusjsone.

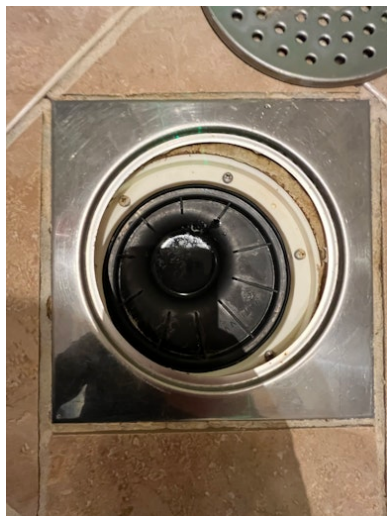
Det er synlig bruk av både membran og mansjett under klemring i sluk.

TG 2 er gitt med bakgrunn i alder på fuktsikringen. Smøremembran har en naturlig aldringsprosess i form av kjemisk uttørking. Normal forventet levetid på smøremembran er 10-20 år. Ved å etablere dusjkabinett vil badet kunne vare i flere år enn den antatte gjenstående levetiden. Toalettet mangler drensåpning. Et minimumskrav ved valg av innebygget sistene er at det etableres en såkalt drensåpning. Ved en eventuell lekkasje vil vannet derfor raskt bli synlig på baderomsgulvet ved rett oppbygging.

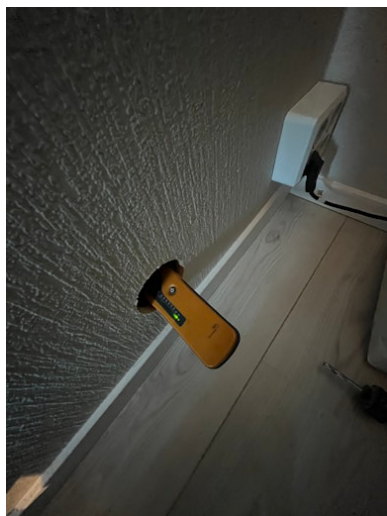
Det er utført hulltaking mot våtrommets vanninnstallasjon der det er antatt størst risiko for eventuelle vannlekkasjer/fuktskader. Hullet er utført fra tilstøtende rom på baksiden av våtrommets fuktsikring. Ingen forhøyede fuktverdier funnet.

Ingen forhøyede fuktverdier funnet.

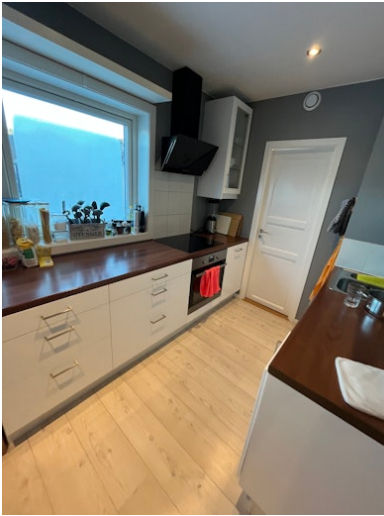
Ved stikkprøvekontroll med fuktindikator på erfaringsmessig utsatte steder ble det ikke registrert negative fuktindikasjoner. Kjøkkenet vurderes å være i bruksmessig god stand med normal bruksslitasje.

Det er ikke etablert noen av delene. Dette er på generelt grunnlag anbefalt for å ivareta sikkerhet mot evt brann og vannlekkasjer.

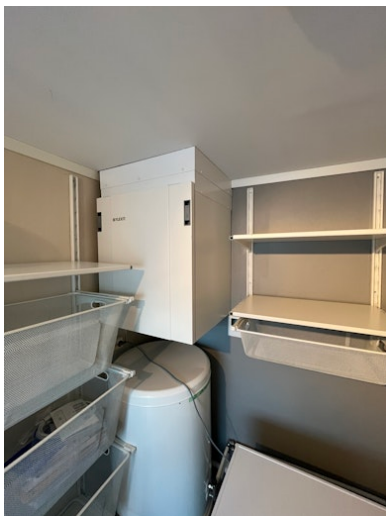
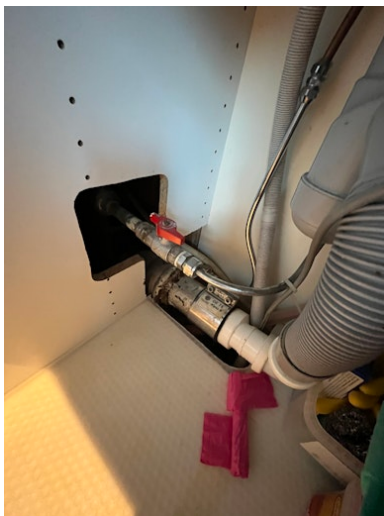
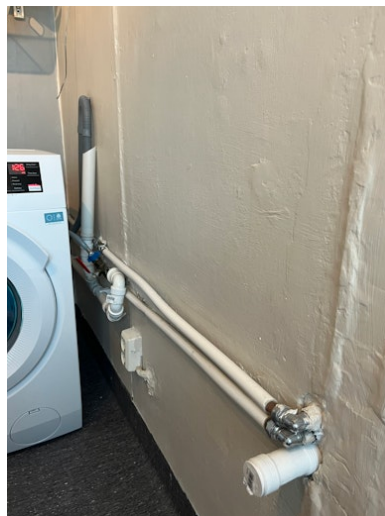
Varmtvannsberederen er kontrollert uten noen avvik.

⚠ Forventet levetid på rørinstallasjon er 30-50 år.
