# Tilstandsrapport

Boligbygg med flere boenheter

Gunnar Reiss-Andersens gate 107 D, 3259  
LARVIK

Befaringsdato: 10.09.2025

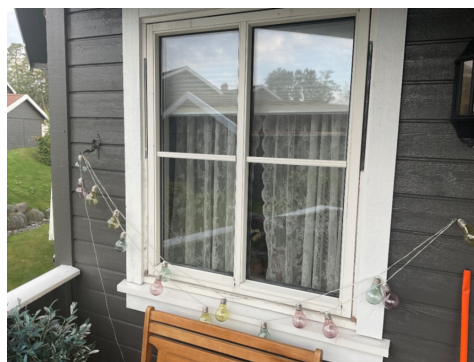
Kjøkken vindu

- Karmene i vinduer er slitte og det er sprekker i treverket.

Videre nedbrytning og økt fare for råtedannelse.  
Redusert levetid og funksjonalitet på vinduene.

Vedlikehold i form av skraping, pussing og maling bør utføres. Ved mer omfattende skader bør utskifting vurderes.

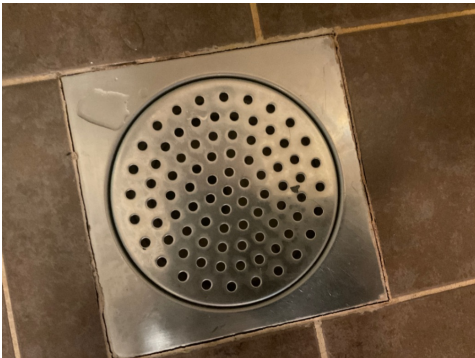
- Det er påvist at flisfuger har riss/sprekker.

Tilstandsgrad to er gitt fordi det er riss i fugen mellom flis og slukrist

- Slike riss/sprekker kan indikere bakenforliggende fuktskader, og konstruksjonen bør observeres jevnlig for å vurdere utvikling.

Estetisk forringelse, risiko for vanninntrenging og skader i konstruksjonen rundt sluket.

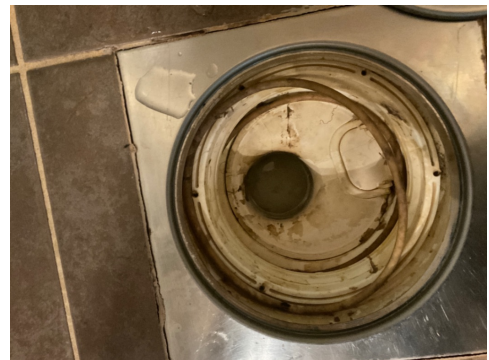
Sluk på badetrom

- Mer enn halvparten av forventet brukstid er passert på membranløsningen.
- Mer enn halvparten av forventet brukstid er passert på slukløsningen.
- Det er avvik:

- Det er viktig å merke seg at levetiden til en membran varierer basert på kvalitet, installasjon og bruk. Eldre membraner kan bli sprø og sprekke opp, noe som fører til at de mister sin vanntettende funksjon. Dette kan resultere i vannlekkasjer gjennom vegger og gulv og fuktskader.

- Eldre sluk av plast er ofte utsatt for lekkasjer og særlig i overganger. Eventuelle lekkasjer kan medføre fuktskader på tilleggende konstruksjoner.

Økt risiko for lekkasjer og fuktskader.

Løsningen er i en alder hvor feil kan oppstå uten forvarsel.

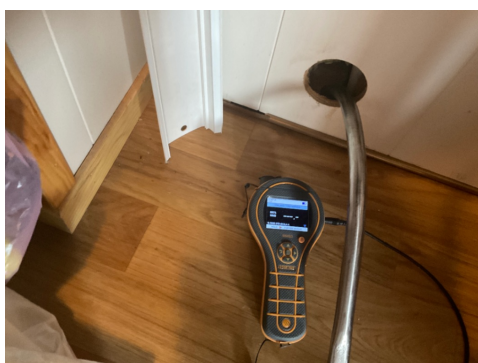
Fuktmåling i baderomsvegg/bod

Jeg har foretatt hulltaking i boden, i tiliggende konstruksjon, uten å påvise fukt inne i konstruksjonen.

Hulltakingen er gjort på en tilfeldig plass i våtrommet, hvor det er sannsynlig at det kan være fuktighet, sett opp mot fuktbelastningen i rommet.

Jeg kan ikke gi noen absolutt garanti for de andre veggene i rommet.

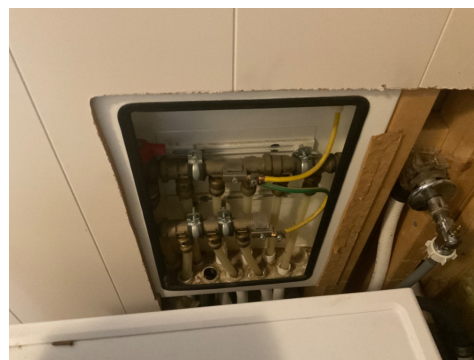
Rør i rør skap i boden

- Rør i rør skapet i boden er uten dør.

Redusert oversikt og brukervennlighet ved lekkasje eller vedlikehold.

Risiko for at lekkasjevann ikke ledes riktig ut, med fare for vannskader i tilstøtende rom/bod.

Forholdet er ikke i samsvar med anbefalte krav til rør-i-rør-system.

Jeg anbefaler å kontakte rørlegger å montere dør forskriftsmessig.

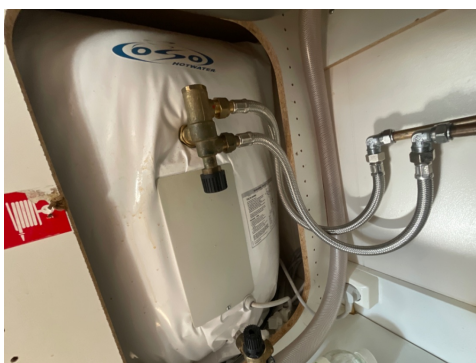
Er din varmtvannsbereder installert før 2010 og tilkoblet gjennom stikkontakt er du ikke pålagt å bygge om anlegget, men desto viktigere er det at du jevnlig tar ut støpselet og ser etter varmgang. Rådet er uansett til å bruke fast tilkobling. Det er under ingen omstendigheter lov med tilkobling via skjøteledning.

Ny eier anbefales å etablere el-tilkobling etter dagens forskrift.
