# Njardar gate 23 7300 ORKANGER

## Tilstandsrapport Eierskifte

Boligtype: Enebolig

Byggeår: 1923

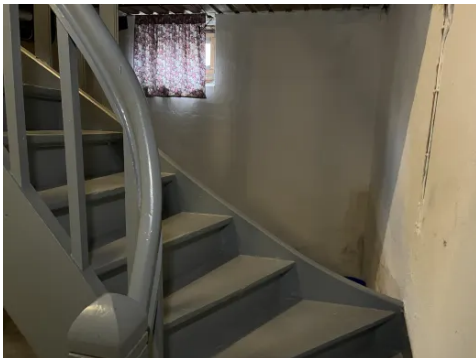
## 6.17 Trapp: Kjeller

Åpen kjellertrapp der det mangler rekkverk på en side.

Mangler rekkverk på en side.

For å lukke avviket må det etableres rekkverk for bedre sikkerhet.

| For å lukke avviket må det etableres rekkverk for bedre sikkerhet. | |

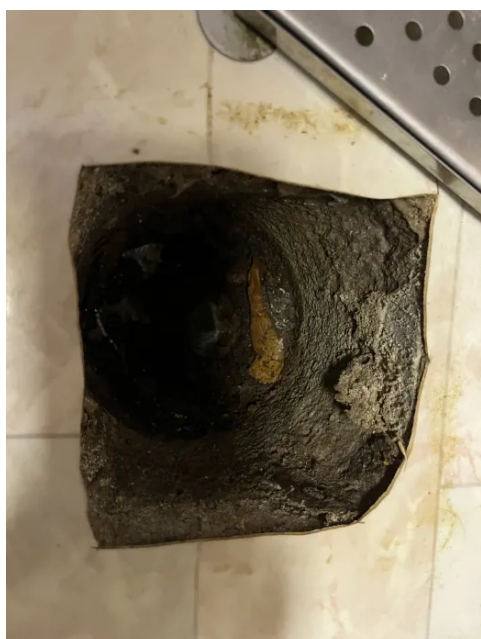
## 6.25 Våtrom: Bad, 2. etasje

Sluket er et eldre støpejernsluk uten klemring for god tetting av tettesjikt (membran/belegg). Belegget ligger løst over sluk. Egen avrenning fra badekar.

Rørføringer gjennom gulv har ikke synlig membran / mansjetter over gulvet. Det er ikke synlig tettesjikt rundt rørføringer i vegg til servant.

Det er benyttet uegnede materialer i våtsonen som ikke vil tåle belastningen av fritt vann.

Det anbefales en forsiktig bruk av rommet og fritt vann på gulv må unngås før en oppgradering finner sted.

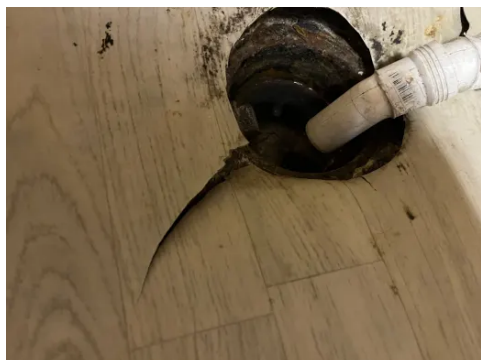
## 6.26 Øvrig: Vaskekjeller/ rom

Rommet holder ikke dagens krav til våtrom med blant annet manglende tettesjikt på gulv og eldre slitt soilsluk. Rommet vil likevel fungere som tiltenkt, da rommet ikke er tiltenkt regelmessig bruk av fritt vann på overflater.

Det anbefales en forsiktig bruk og fritt vann på gulvet bør unngås. En oppgradering av rommet er påregnelig og bør utføres.

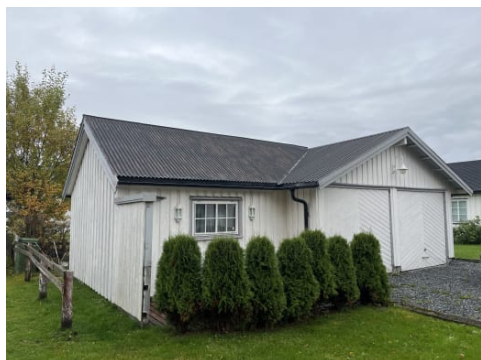
## 6.27 Øvrig: Garasje

Bygget fremstår med forholdsvis normale aldringsmessige slitasjer. Det nevnes likevel at garasjeportene har synlige fuktskader, samt noe riss i støpt plate. Bygget er ikke videre vurdert.

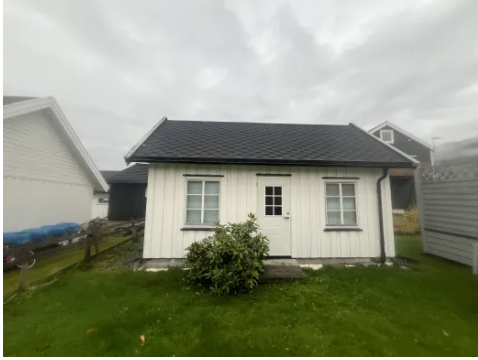
## 6.28 Øvrig: Uthus

Det ble ikke registrert tilstandsvekkelser/ skader som krever tiltak på befaringsdagen. Bygget er ikke videre vurdert.
