# Tilstandsrapport

Enebolig

Markavegen 21 , 3947 LANGANGEN

Befaringsdato: 21.04.2026

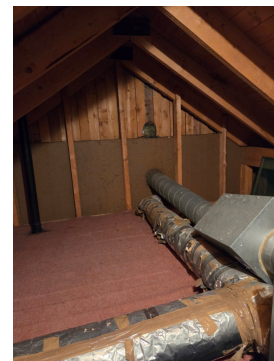
Uisolert loftsrom.

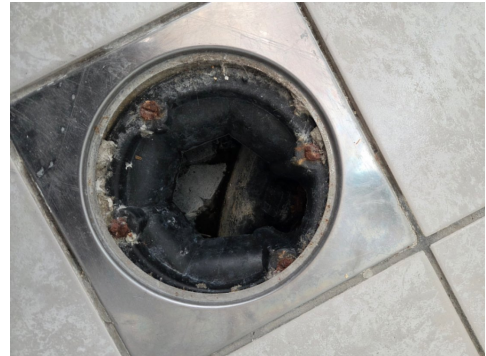
Membran med begrenst videre levetid.

- Overvåk tilstanden jevnlig. For å få tilstandsgrad 0 eller 1 må tettesjiktet skiftes ut, men tidspunktet for når dette er nødvendig er vanskelig å si noe om.
- Det er viktig å merke seg at levetiden til en membran varierer basert på kvalitet, installasjon og bruk. Eldre membraner kan bli sprø og sprekke opp, noe som fører til at de mister sin vanntettende funksjon. Dette kan resultere i vannlekkasjer gjennom vegger og gulv og fuktskader.

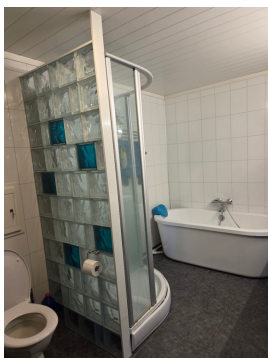
Gulvet vurderes å ha normal bruksmessig standard, men med avvik knyttet til manglende fall mot sluk og flomkant ved dør.

- Det er påvist at høydeforskjell fra topp slukrist til gulv/synlig topp membran ved dørterskel er mindre enn 25 mm.
- Det er påvist avvik i fallforhold til sluk i forhold til krav i forskrift på byggetidspunktet.

TEK 17: Lekkasjevann skal synliggjøres og ledes til sluk. Dette betyr at det ferdig utførte våtromsgulvet må være utformet uten motfall til sluk fra alle steder der det kan forekomme lekkasjevann. Minst én av følgende preaksepterte ytelser må være oppfylt:

Ved eventuelt lekkasje vil vann kunne renne til tilstøtende rom. Flomkant bør etableres ved dør minimum 25 mm over sluk.

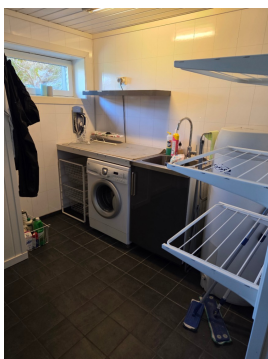
Gulvet vurderes å ha normal bruksmessig standard, men med avvik knyttet til manglende fall mot sluk og flomkant ved dør.

- Det er mulighet for at det kan forekomme vannlekkasje på våtrommet hvor vann ikke vil gå til sluk.
- Det er påvist avvik i fallforhold til sluk i forhold til krav i forskrift på byggetidspunktet.

- Eventuelt lekkasjevann fra utstyr utenfor dusjone vil ikke ha en naturlig vei til sluket. Dette kan føre til at vann samler seg på gulvet og potensielt renner ut av rommet eller trenger inn i konstruksjonen.
- Et bad med manglende/reduert fall til sluk blir mindre funksjonelt og sikkert for brukeren. Dette kan medføre stående vann på gulvet, vann som ikke ledes effektivt til sluket, økt risiko for at vann renner ut av rommet og redusert sklisikkerhet på gulvet.

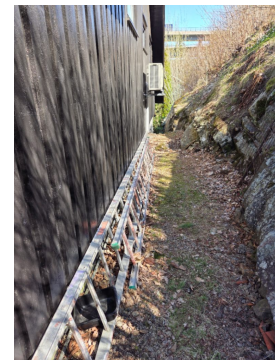
Terreng mot øst.

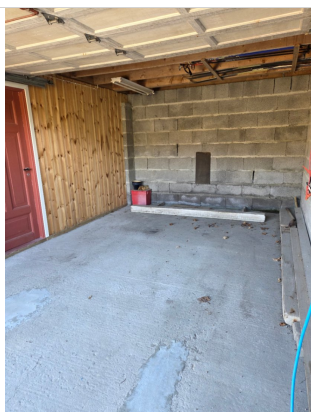
\* Merknad på sprekk i murverk og grovstøpt betong gulv.

\* Mindre fukt i vegg mot tilfylte masser. Mindre råteskade i trevirke søyle punkt i trevirke.
