Tilstandsrapport

Enebolig

Markavegen 21 , 3947 LANGANGEN

Befaringsdato: 21.04.2026

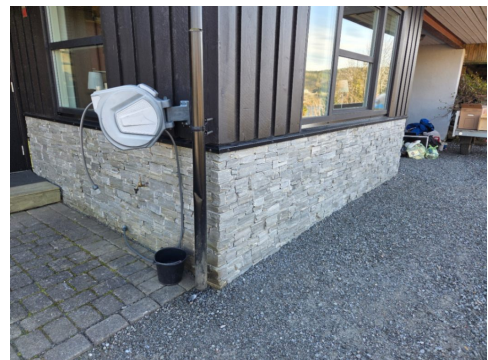
Ytterveggene er utført med liggende bordkledning, montert på bindingsverks konstruksjon i 150 mm tykkelse. Konstruksjonen antatt isolert med 150 mm isolasjon i hulrom. Innvendig platet/tapetsert og panelt. Kledningen fremstår generelt i god stand. Deler av fasader tekket med skifertpanel på murflater. Fasadepanel med beiset overflater.

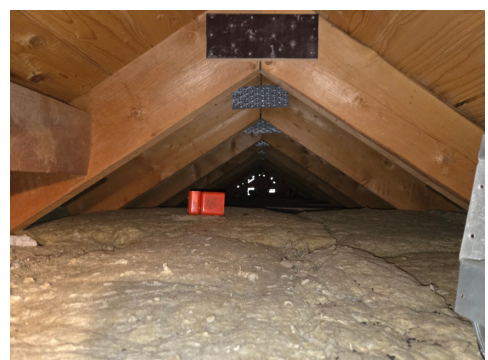
Uisolert loftsrom.

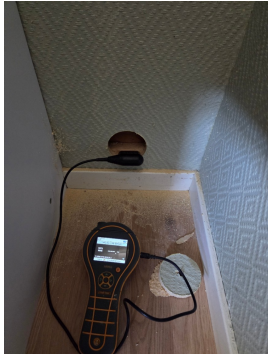
Badet fremstår med normalt god bruksmessig standard og vurderes å være oppført eller oppgradert etter byggestandard (tilsvarende TEK17-nivå). Det foreligger ingen dokumentasjon på utførelse vedørende våtromsarbeider.
