# Tilstandsrapport

Fritidsbolig

Bergevegen 127, 6674 KVISVIK

Befaringsdato: 10.10.2025

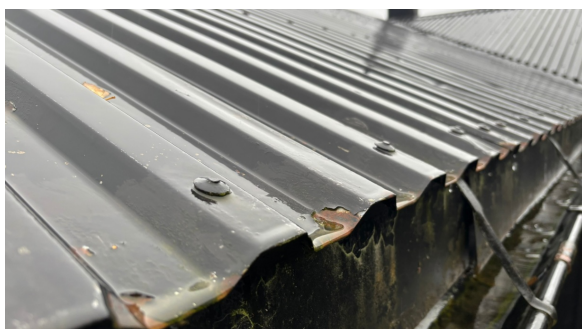
- Mer enn halvparten av forventet brukstid er passert på taktekingen.
- Mer enn halvparten av forventet brukstid er passert på undertak.
- Det er avvik:

Det er stadig slitasje i form av rust på grunn av etterhengende vedlikehold over tid, samt naturlig aldring av taktekingen.

Undertak har normalt en forventet levetid på 30–50 år, avhengig av materiale og ventilasjon. Takteking med stål- eller aluplater har vanligvis en levetid på 30–40 år, men kan vare lenger ved jevnlig vedlikehold. Slitasje, rust, avskalling og dårlig drenering kan redusere levetiden betydelig. Når både teking og undertak viser tegn til aldring eller skade, bør utskiftning vurderes for å unngå fuktproblemer. Mer enn halvparten av den gjenværende levetiden er passert, og tilstandsgrad 2 gis på bakgrunn av dette.

Tekkingen viser tegn til slitasje

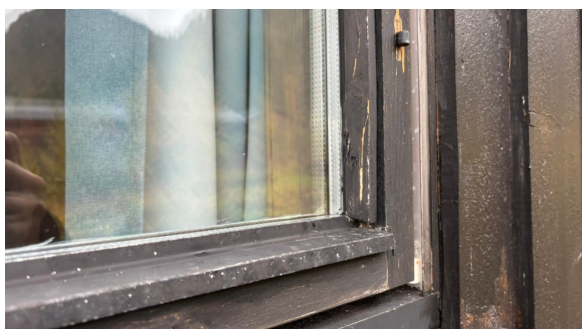
- Karmene i vinduer er slitte og det er sprekker i trevirket.

Trevinduer med isolerglass fra 1986 har passert, sin forventede tekniske levetid. Ifølge SINTEF Byggforsk og andre anerkjente tekniske levetidstabeller er den normale tekniske levetiden for trevinduer med isolerglass mellom 20 og 30 år, avhengig av kvalitet, vedlikehold og eksponering for vær og vind. Selv om vinduene fortsatt kan være funksjonelle, vil energieffektivitet, tetthet og overflatebehandling ofte være redusert. Tilstandsgrad 2 er satt på grunn av vinduenes alder, samt for å synliggjøre risikoen for plutselige skader som kan oppstå ved videre aldring.

Eldre vinduer er stedvis værslitt

- Det må påregnes noe vedlikehold og at enkelte vinduer må skiftes ut.

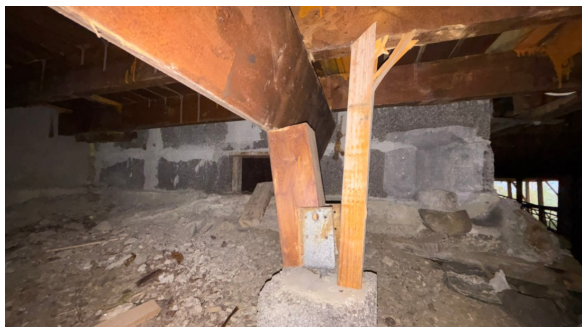
Rekkverkshøyden på verandaen er målt til ca. 81 cm, noe som avviker fra dagens krav om minimum 100 cm. Under verandaen er en bærebjelke og et søylepunkt kraftig skjevstilt, noe som medfører risiko for svikt i konstruksjonen. Under boden på sørøstsiden er det i tillegg benyttet skråstag som bæresystem, noe som gir betydelige horisontale krefter på søylene i området. Her er det observert bøyninger i søylene som følge av belastningen.

Avvik i bærekonstruksjon av veranda

- Konstruksjonene må sikres mot råte, sopp og skadedyr.
- Lokal utbedring må utføres.

En kvalifisert byggt teknisk fagperson bør gjennomføre detaljert inspeksjon av bærebjelker og søyler, og dimensjonere nødvendige forsterkninger under terrassen. Skjeve og belastede søyler bør justeres eller byttes, og skråstag vurderes omkonstruert for å redusere horisontale krefter. Etter utbedring bør konstruksjonen kontrolleres for stabilitet og korrekt forankring, samt dokumenteres.

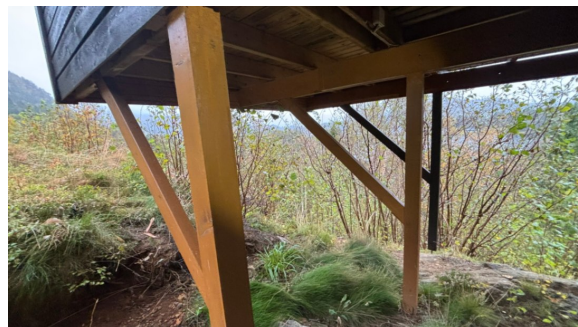
Bærekonstruksjon under boden

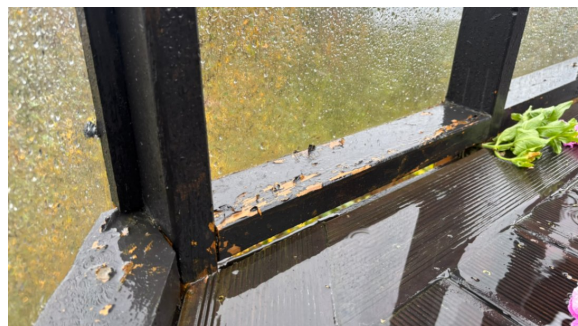
Stedvis værslitte overflater

Når det gjelder værslitte overflater, anbefales rengjøring, skraping og overflatebehandling i form av grunning og ny maling for å sikre beskyttelse mot fukt og forlenge levetiden.

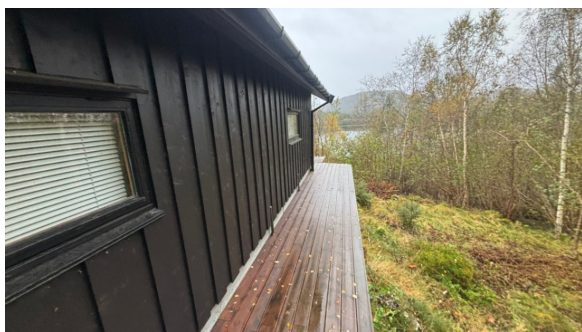
Verandaen er uten rekkverk

- Rekkverk må monteres for å lukke avviket.
- Lokal utbedring må utføres.

Det må monteres rekkverk som tilfredsstillende gjeldende høyde- og sikkerhetskrav, og kontroll og forsterkning av bærekonstruksjonen, inkludert utskifting eller tilpasning av bjelker som er feil dimensjonert eller svekket.

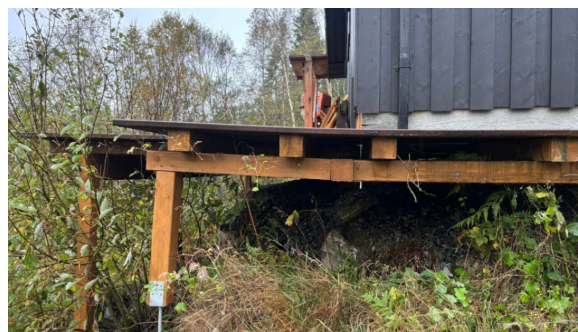
Skjevheter i konstruksjon

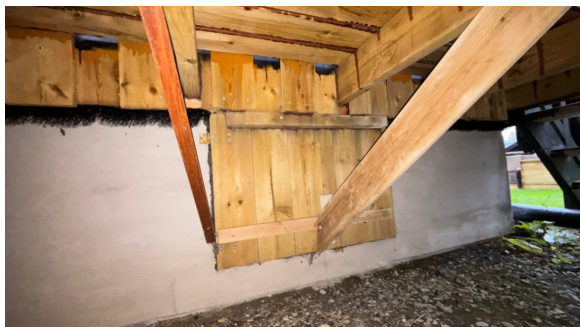
Under boligen finnes en krypkjeller under trebjelkelag og stubbegulv, med adkomst via en luke på nordsiden. Ved befaringstidspunktet var luken skrudd fast lukket. Det ble ikke gjennomført en befaring av krypkjelleren, og tilstandsgrad settes derfor ikke. Rundt boligen er det flere ventiler som tyder på at krypkjelleren er godt ventilert.

Inngangen til krypkjeller er tett/skrudd fast

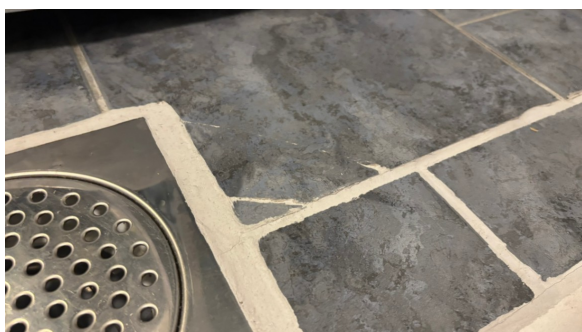
- Det er påvist at høydeforskjell fra topp slukrist til gulv/synlig topp membran ved dørterskel er mindre enn 25 mm.
- Det er påvist sprekker i fliser.

Det er målt et fall på 15 mm fra toppen av gulvet ved døren til toppen av slukristen, noe som avviker fra anbefalt minimumsfall på 25 mm.

Sprukket flis ved sluket

- Til tross for avviket i fall/høydeforskjell til sluk, vil gulvet fortsatt kunne lede vann mot sluket, men med redusert effektivitet. Dette kan potensielt øke risikoen for vannansamling i enkelte områder av badet.
- Fliser må skiftes.

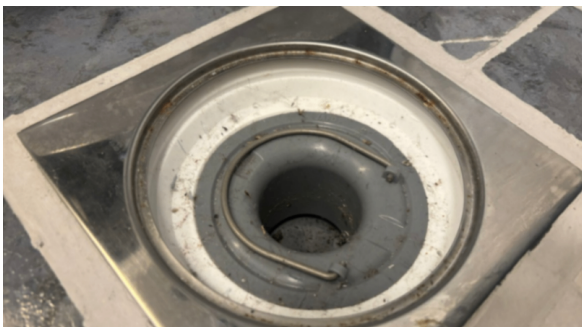
Den tekniske levetiden for en membran i våtrom er vanligvis 20–30 år, avhengig av type membran, utførelse og belastning. Eldre membraner kan ha redusert funksjon, særlig hvis de er utsatt for bevegelser eller fukt over tid. Uten dokumentasjon på utførelse eller alder, øker usikkerheten rundt funksjon og levetid betydelig. Tilstandsgrad settes derfor til 2 da over halvparten av gjenværende levetid er passert.

Plastsluk uten tegn til synlig membran

- Det må innhentes dokumentasjon. Manglende membran/tettesjikt medfører risiko for lekkasjer og fukt i konstruksjonen.

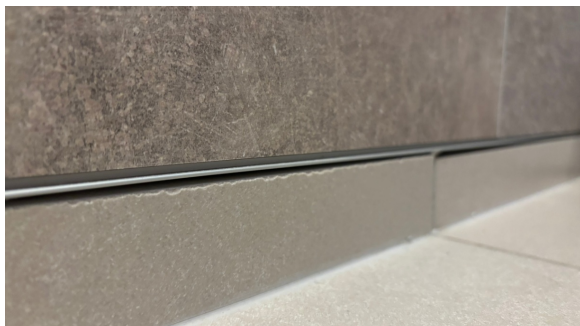
Det er ikke fuget iht. monteringsveiledningen

Det må fuges i henhold til monteringsveiledningen for å sikre at fukt ikke trenger inn i konstruksjonen.

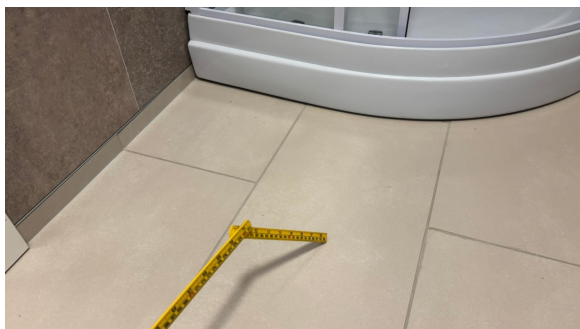
Det er målt et fall på 5 mm fra toppen av gulvet ved døren til toppen av slukristen, noe som avviker fra anbefalt minimumsfall på 25 mm.

Det er registrert bomlyd på fliser i dette området

- Til tross for avviket i fall/høydeforskjell til sluk, vil gulvet fortsatt kunne lede vann mot sluket, men med redusert effektivitet. Dette kan potensielt øke risikoen for vannansamling i enkelte områder av badet.
- Selv om bom eller hull lyd ikke alltid er et umiddelbart problem, bør det overvåkes nøye før eventuell utvikling i sprekker i flisfuger e.l. oppstår. Dette må en foreta tiltak for, for å begrense utviklingen.

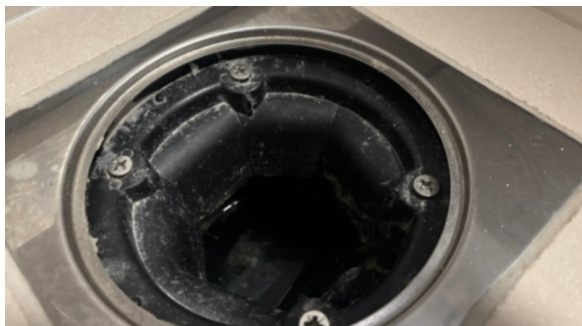
Det anses som sannsynlig at det er membran på gulvet, ettersom det ikke er observert skader eller andre forhold som tilsier noe annet. Det har imidlertid ikke vært mulig å bekrefte dette, da slukmansjetten ikke er synlig ved klemringen.

Plastsluk

- Det må innhentes dokumentasjon. Manglende membran/tettesjikt medfører risiko for lekkasjer og fukt i konstruksjonen.

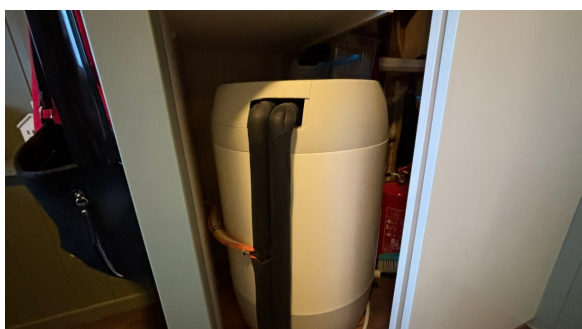
Det stilles krav om fast tilkobling av varmtvannsberedere med effekt over 1500 W, i henhold til NEK 400. Kravet er innført for å redusere risiko for varmgang og brann.

Berederen er plassert i skapet i gangen

- Det bør etableres tilfredsstillende avrenning eller lekkasjesikring ved varmtvannstank.

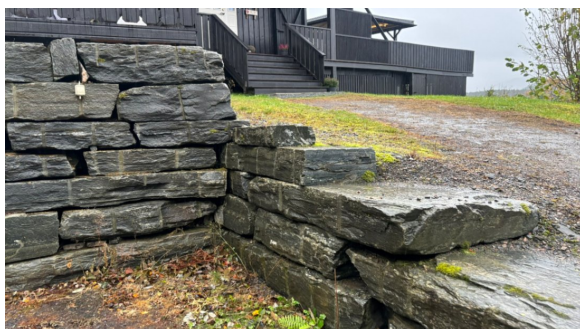
Støttemuren overstiger 50 cm i høyde, og med oppholdsmulighet på arealet over utløses krav til sikring i henhold til gjeldende byggt teknisk forskrift, for å redusere risiko for fallulykker.

Forstøtningsmur i naturstein uten rekkverk

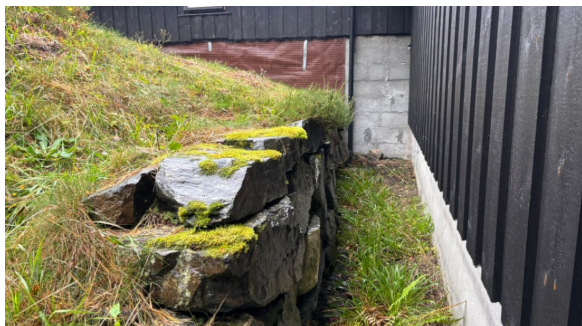
Siden boligen har krypkjeller, anses risikoen for vanninntrenging i konstruksjoner utsatt for fukt som begrenset, forutsatt at krypkjelleren har tilstrekkelig ventilasjon. Det er ikke behov for umiddelbare tiltak.

Byggegrøp ved veggen, hvor deler av terrenget over har fall mot nevnte grop
