# Tilstandsrapport

Rekkehus

Brattskottveien 10 B, 1769 HALDEN

Befaringsdato: 04.08.2025

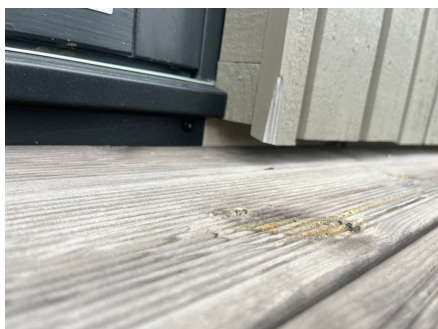
- Bordkledning går stedvis nesten helt ned i terreng.

Det er kort avstand fra underkant av bordkledningen ned til terrasse gulvet. Avviket medfører økt risiko for skade på kledningen og løsningen krever økt behov for vedlikehold.

Påse at det blir utført jevnlig vedlikehold av kledningen.

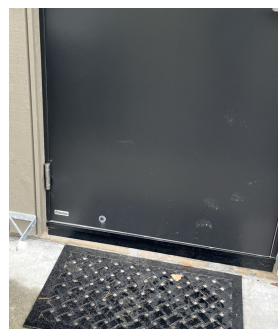
Ytterdør

Dørene har noe bruksmerker.

Anbefaler utbedring med maling.

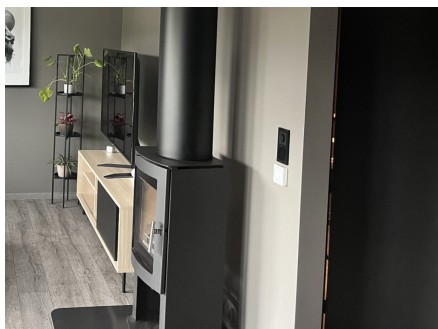
Det er ikke fremvist dokumentasjon på at ovn kan stå så nært vegg uten brannmur.  
Ovn er ikke tilkoblet tilluft, det kan medføre problemer med dårlig trekk og spesielt i oppfyringsfasen.

Avstand til vegg

Innhente dokumentasjon på godkjent montering.

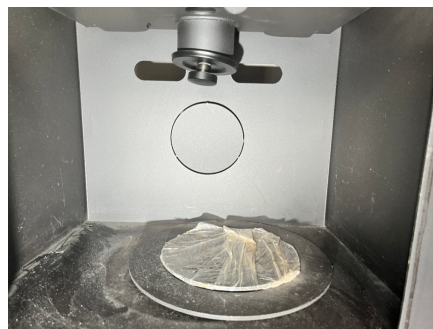
Ikke tilkoblet tilluft

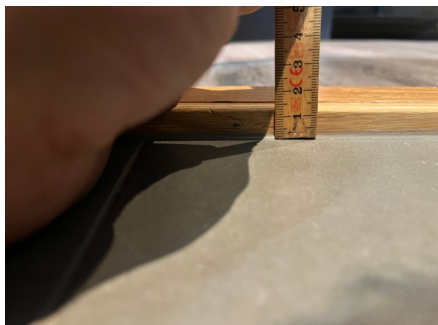
Det er fliser på gulvet på betong underlag med vannbåren varme. Det er generelt lite fall til sluket å gulvet, men det er fall. Lokalt i nedsenket dusjnise er det godt fall.

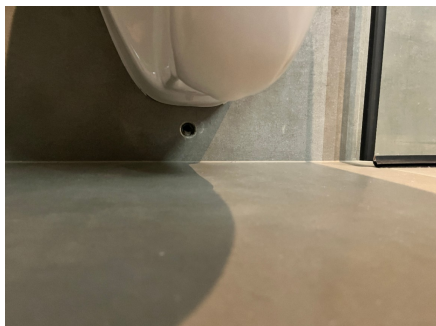
Drensåpning for innbygget toalettsisterne.
