Enebolig m/garasje  
Brånanvegen 39  
3943 Porsgrunn

**Boligens tekniske tilstand:**

**Kenneth Sørø Olsen**

Dato: 08/08/2025

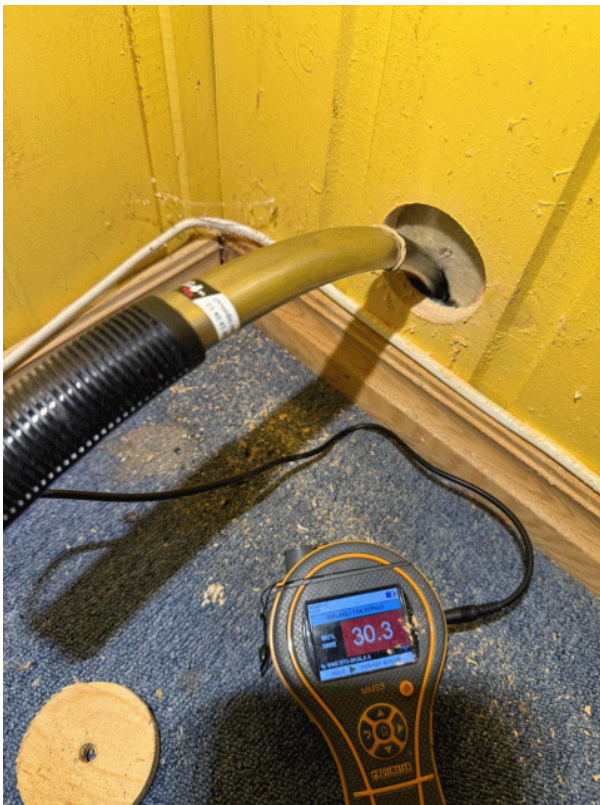
Det ble foretatt hullboring i utlektede vegger i rom under terreng for å kontrollere fuktforholdene. Målingene viste en fuktverdi på 30,6 vekt%, noe som overstiger grensen for fukt i treverk (17-18 vekt%) og indikerer forhøyet fuktbelastning. Dette kan medføre risiko for materialnedbrytning og mikrobiell vekst. Det ble ikke avdekket materialnedbrytning eller mikrobiell vekst på befæringsdato, men dette kan ikke utelukkes.

TG2 vurderes grunnet høye fuktverdier i utlektede vegger.
