# Tilstandsrapport

📍 Tunfaret 12 , 0373 OSLO

# gnr. 39, bnr. 366, snr. 15

Befaringsdato: 08.04.2026

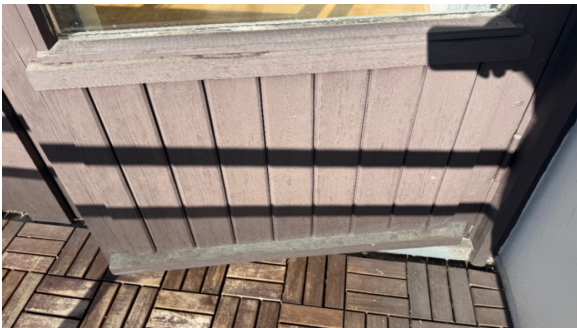
- Karmene i dører er værslitte utvendig og det er sprekker i trevirket.

- Det må påregnes noe vedlikehold og at enkelte dører må skiftes ut.

Det må påregnes behov for økt vedlikehold og justeringer, og utskifting kan bli aktuelt innen overskuelig fremtid. Manglende tiltak kan over tid medføre redusert funksjon, trekkproblematikk og økt varmetap.

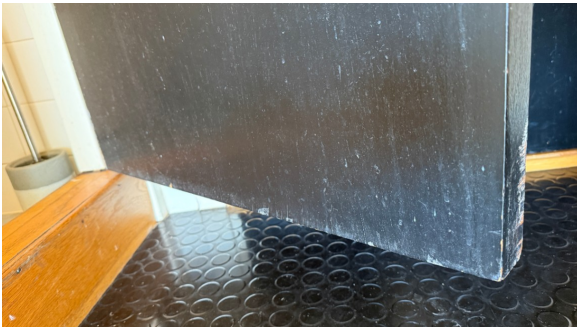
- Det er påvist avvik som tilsier at det bør foretas tiltak på enkelte dører.

Aktuelle dører bør justeres og kontrolleres for skjevhet, slitasje eller behov for mindre utbedringer. Slitte terskler og karm bør repareres eller skiftes ut lokalt ved behov, slik at dørene fungerer tilfredsstillende og videre slitasje begrenses.

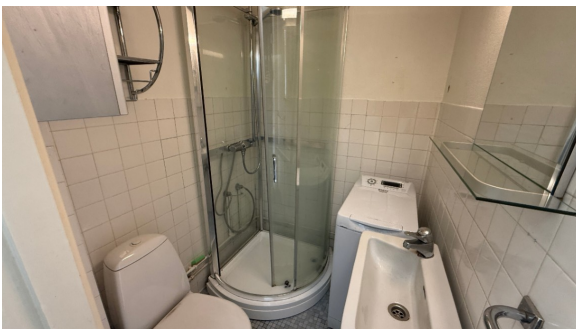
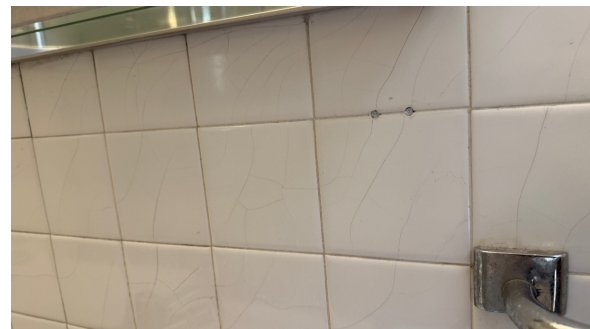
Våtrommet har mangelfulle membranløsninger sammenlignet med dagens krav. Endret bruk kan fremskynde behovet for oppgradering.

Det påpekes lavt fall på baderommet, knekte fliser og løs skyvedør til dusjkabinett. Sluket og membranen på våtrommet har passert sin forventede levetid og er i denne inspeksjonen tilstandsvurdert til TG3. Med alderen på sluket og membranen øker risikoen for vanninntrenging, noe som kan medføre skader på tilstøtende områder. I tillegg bærer hele våtrommet preg av eldre standard, inkludert gamle membranløsninger og rørføringer som ikke oppfyller dagens krav. Dette, sammen med generell slitasje på overflater og innredning, tilsier at rommet har et påtrengende behov for modernisering for å sikre funksjonalitet og oppfylle gjeldende forskriftskrav.

- Våtrommet må totalrenoveres. Alle forhold med tettesjikt, våtsone, sluk m.m. må dokumenteres.
- Manglende oppgradering av våtrommet medfører høy risiko for at konstruksjonene ikke vil tåle vanlig bruk av vann eller lekkasjer. Selv om det er dusjkabinett, er det fortsatt en betydelig risiko for at våtrommets konstruksjoner ikke tåler lekkasjer. Dette kan føre til fuktskader på tilstøtende konstruksjoner.

**Kostnadsestimat: 200 000 - 500 000**

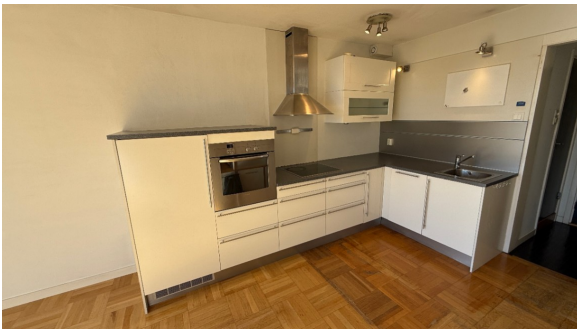
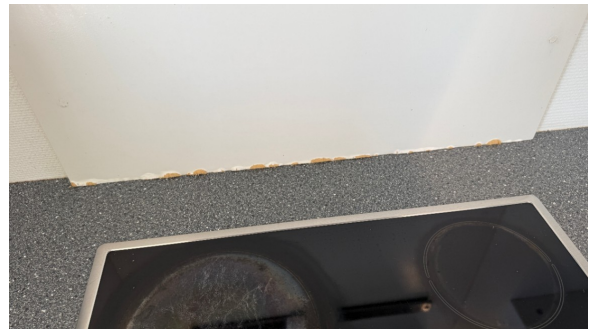
Kjøkkenet har noe svelleskader i plate over stekesonen som bør skiftes.

Kjøkkenet viser noe forventet bruksslitasje og mindre bruksmerker på enkelte deler av innredningen. Bruksfunksjonen er ikke påvirket, og forholdene vurderes som av ren estetisk karakter. Hva som oppfattes som kosmetisk slitasje vil variere med individuelle preferanser, og eventuell oppgradering av overflater vil være opp til ny eier ut fra egne ønsker og behov.

Bygningsdelen har ingen vesentlig funksjonsnedsettelse, og er derfor vurdert til TG 1.
