Tilstandsrapport

Enebolig

Nord-Odalsvegen 1973, 2120 SAGSTUA

Befaringsdato: 27.08.2024

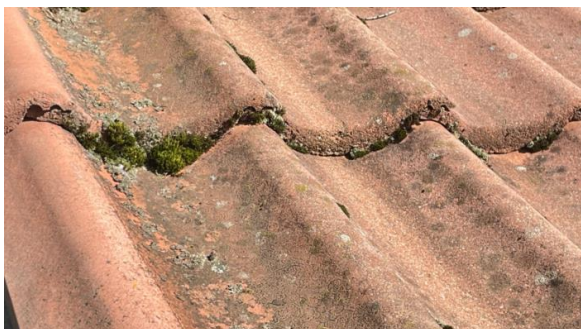
Mose og algevekst.

Rengjøring ønskelig.

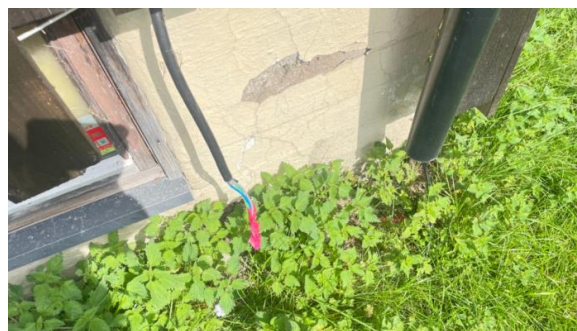
Taknedløp.

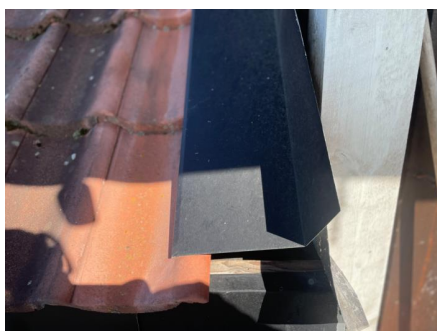
Overgangsbeslag tak/vegg på oppløft.

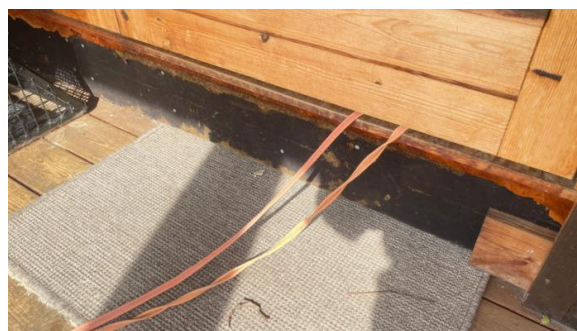
Verandadør uten terskelbeslag.

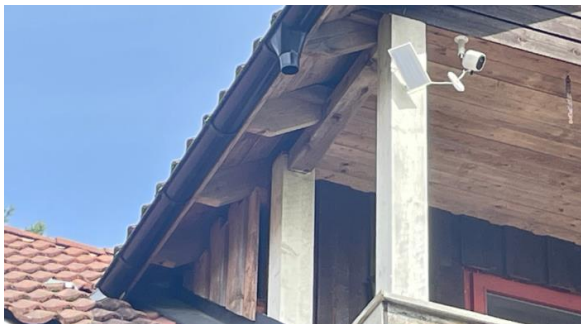
Uferdig kledning på oppløft.

Ferdigstillelse av utvendig kledning ønskelig for at ikke vann skal trenge inn i bakenforliggende konstruksjoner.

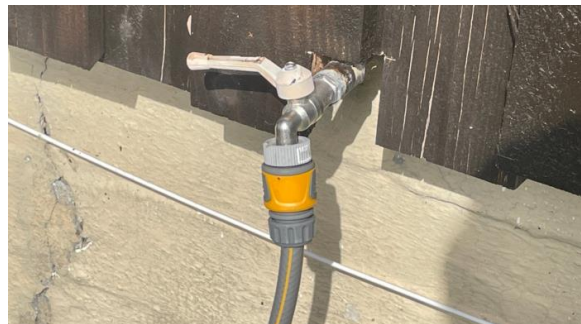
Oppsprukket kledningsbord.

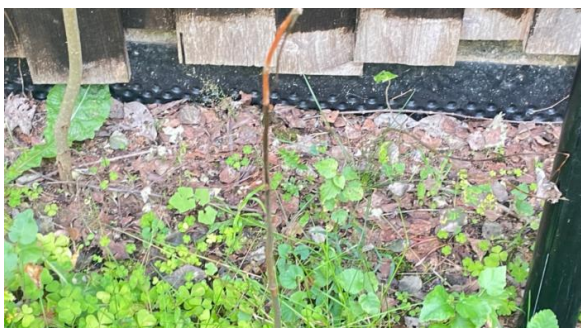
Uferdig avretting av kledningsbord ved grunnmur.

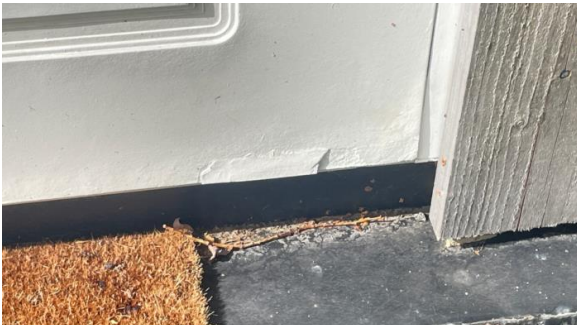
Inngangsdør.

Fuktskadet inngangsdør.

Lokale utbedringer og evt. fornyelser ønskelig.

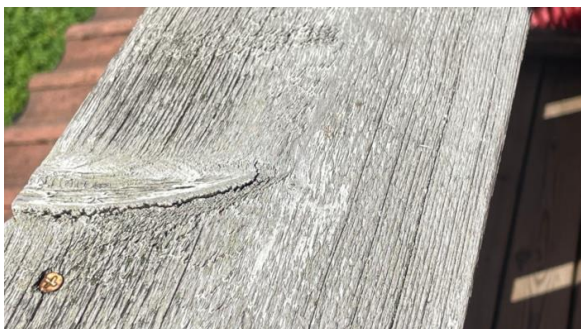
Toppbord på balkongrekkverk.

Utbedring av toppbord må påregnes med fornyelse og/eller beslag.

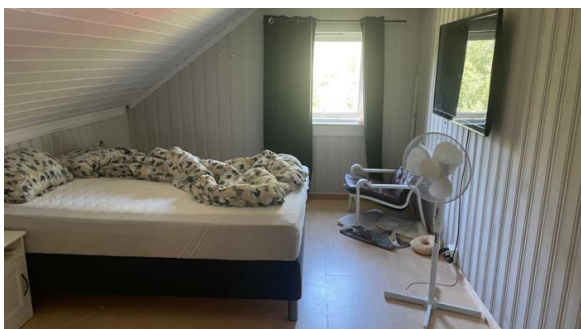
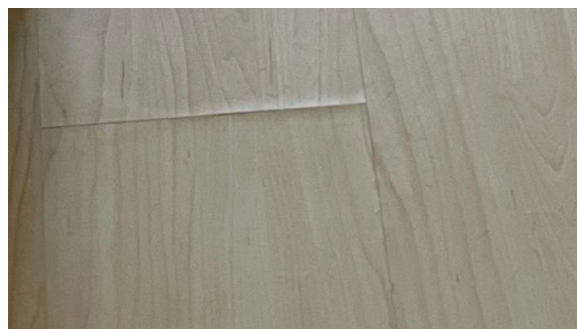
Fuktskadet laminatgulv på ett soverom - uferdig montering av laminatgulv ved balkongdør.
Stor oveflateslitasje på stuegulv i 1. etasje.
Ganggulv i 2. etasje delvis opprevet - plater pålagt midlertidig under vaskemaskin og tørketrommel.

Fuktskadet soveromsgulv.

Fornylse av fuktskadet laminatgulv ønskelig - fornyelse av ganggulv i 2. etasje må påregnes.

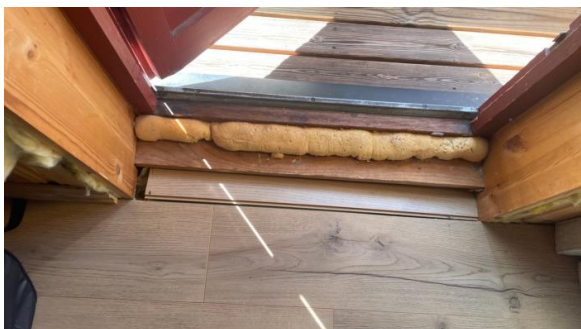
Uferdig laminatgulv ved balkongdør.

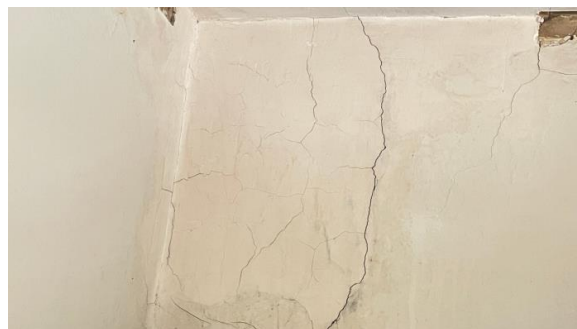
Sprekkdannelser i skorstein på kjøkken.

Sprekker i skorstein på kjøkken.

Teglskorstein må kontrolleres og evt. rehabiliteres - pussoverflater, med sprekkdannelser, må lokalt utbedres.

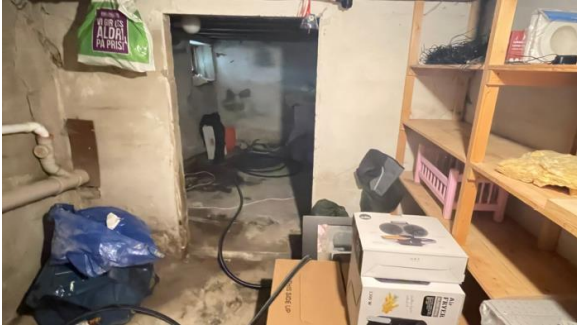
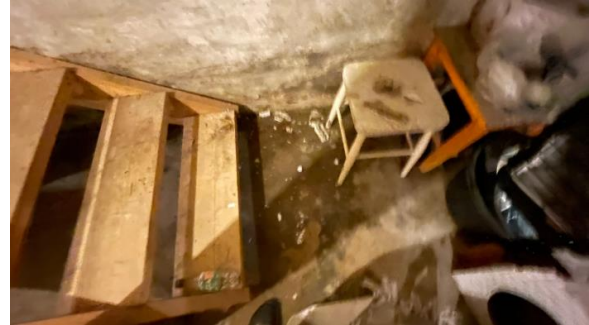
- Det er påvist indikasjoner på noe fuktgjennomtrenging inn i kjellermur.

I følge samsvarerklæring er det registrert fukt i kjeller og vann en gang. Dette stemmer med observasjoner på befaringstidspunktet.

Fuktig gulv i opprinnelig del av kjeller.

- Det påviste fuktnivå gir grunn til å overvåke konstruksjonen jevnlig for å se utvikling over tid, og eventuelt foreta tiltak for å unngå fuktskader.

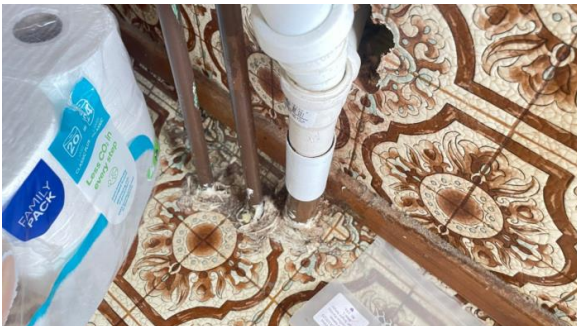
Gulvknirk og vindu i våtsone.
Fuktskadet dekkplate av tre på enden av badekar.
Mansjetter ikke montert ifm. rørgjennomføringer i gulv.
Motfall på gulv hvor vann renner mot dør med sokkel under dørterskel.
Sluk er vanskelig å inspisere/rengjøre pga. montering av avløpsrør fra badekar under dekkplate.
Veggventil, men ikke utlufting over tak eller med avtrekksvifte.

Rørgjennomføringer.

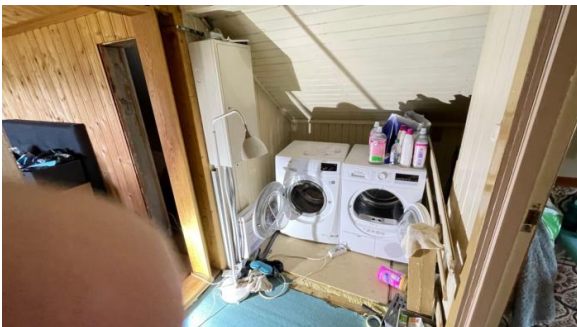
Midlertidig plassering av vaskemaskin, uten vannstoppeventil, vil medføre vannskade ved evt. lekkasje.
El-tilkobling via skjøteledninger.

Vaskemaskin og tørketrommel på gang i 2. etasje.

Montering av vannstoppeventil eller flytting av vaskemaskin til kjeller anbefales.

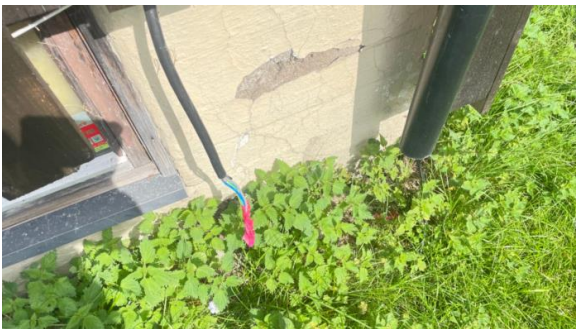
Tilsynsrapport fra Elvia AS er vedlagt tilstandsrapporten, men anlegget synes å ha flere avvik enn registrert.

Løse ledningsende uten endesikring.

Manglende dokumentasjon og tilsynelatende flere avvik enn registrert under kontroll av Elvia AS tilsier at en utvidet kontroll av det elektriske anlegget bør gjennomføres når avvik i tilsynsrapport er utbedret.

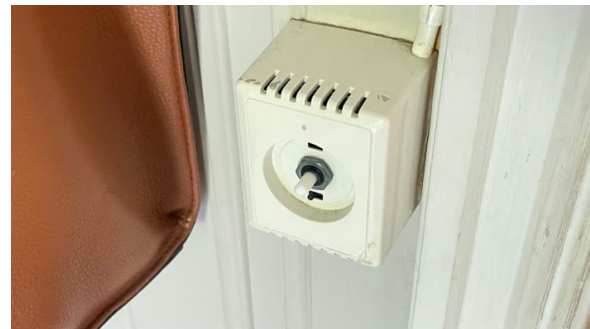
Defekt bryter.

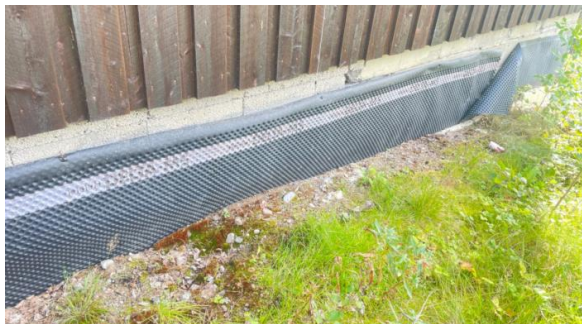
Montering av toplist gjenstår på grunnmurplast, med mangelfull innfesting, montert ifm. drenering i 2006.

Observert fukt i kjeller på bygningens opprinnelige del indikerer sviktende fuktsikring.

Manglende topplist på mangelfull innfestet grunnmurplast.

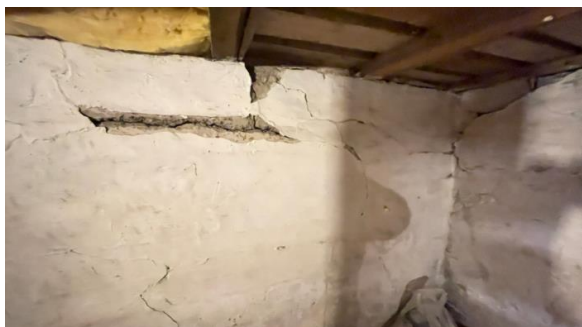
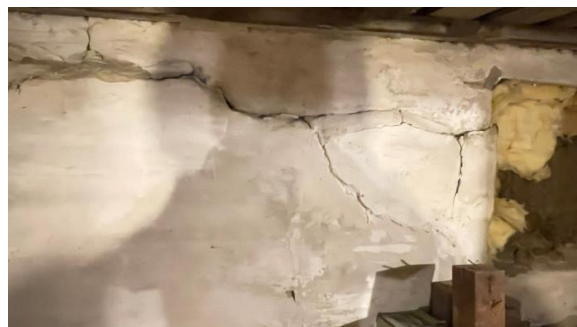
Flere sprekkdannelser registrert i stedvis inntrykket grunnmur under bygningens opprinnelige del.

Sprekker i grunnmur.

Lokale utbedringer må utføres.

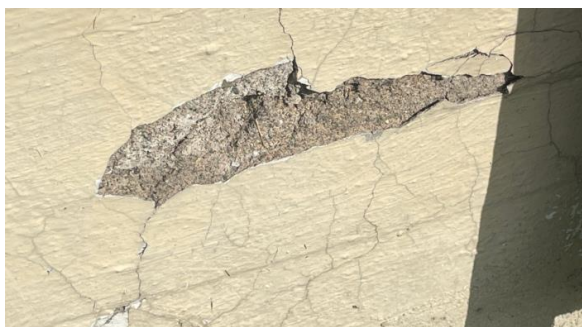
Avflasset puss utvendig.
