# Tilstandsrapport

Enebolig

Nord-Odalsvegen 1973, 2120 SAGSTUA

Rapportdato: 05.03.2025

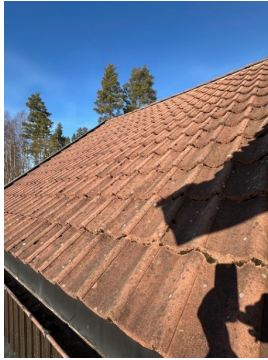
## ! TG 2 Nedløp og beslag

Forkantblekk, takrenner og nedløp i lakkert metall.  
Det mangler noen nedløp.

- Det er ikke tilfredsstillende bortledning av vann fra taknedløp ved grunnmur.
- Det er påvist avvik i beslagløsninger.
- Det mangler snøfangere på hele eller deler av taket, men det var ikke krav om dette på byggemeldingstidspunktet.

- Det bør lages system for bortledning av vann fra taknedløp ved grunnmur.
- Avvik i beslagløsninger må utbedres.
- Det er ikke krav om utbedring av snøfangere opp til dagens krav.

Monter nedløp.

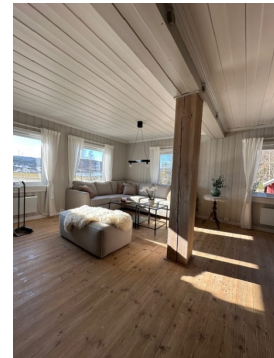
### ! TG 2 Etasjeskille/gulv mot grunn

Etasjeskiller i betongkonstruksjoner mellom kjeller og 1 etg. på tilbygg fra 2003. Ellers er det etasjeskiller i trekonstruksjoner.

- Målt høydeforskjell på mellom 10 - 20 mm innenfor en lengde på 2 meter. Tilstandsgrad 2 gis med bakgrunn i standardens krav til godkjente måleavvik.

- For å få tilstandsgrad 0 eller 1 må høydeforskjeller rettes opp. Det vil imidlertid sjelden være økonomisk rasjonelt som et enkeltstående tiltak i en bolig som dette. Dersom boligen en gang skal renoveres, kan man vurdere slike tiltak.

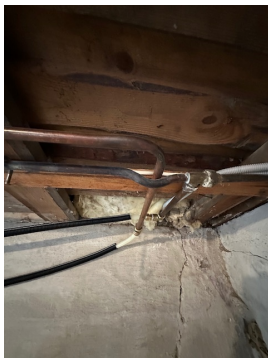
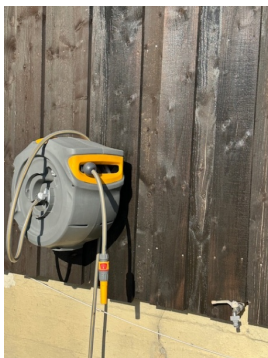
### TG 2 Avløpsrør

Avløpsrør av plast. (Soilrør i en bolig av denne alder kan ikke utelukkes)

- Det er ikke behov for utbedringstiltak siden anlegget fungerer i dag, men ut ifra alder kan skader plutselig oppstå på eldre anlegg.

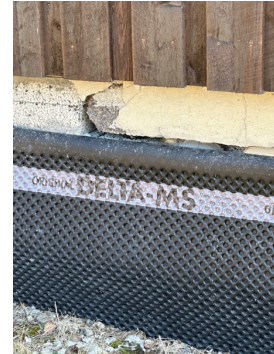
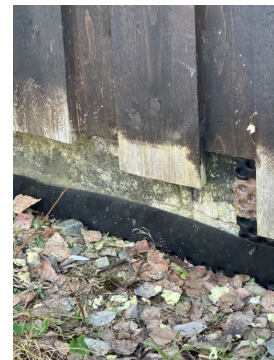
### TG 2 Grunnmur og fundamenter

Betongfundament og plasstøpt betonggrunnmur på gammel del av huset. Grunnmur av lecastein på tilbygg.

- Det er registrert horisontalriss som er symptom på jordtrykk.
- Det er registrert skråriss som er symptom på setninger.
- Grunnmuren har sprekkdannelse.

- Lokal utbedring må utføres.

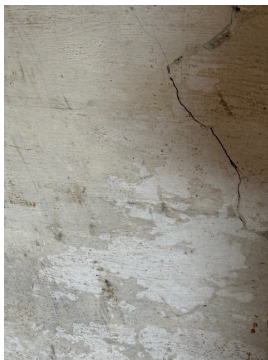
Lav forstøtningsmur v/utvendig kjelleringang i teglstein som er pusset utvendig. Forstøttningsmuren har sprekker og har større skjevheter.

- Det er påvist større sprekker og/eller skjevheter i muren.
- Det mangler rekkverk/annen sikring på forstøtningsmuren(e) ut ifra dagens krav.

- Forstøtningsmuren må rives og ny mur bygges.
