# Tilstandsrapport

Boligbygg med flere boenheter

Natlandsveien 51, 5093 BERGEN

Befaringsdato: 25.08.2025

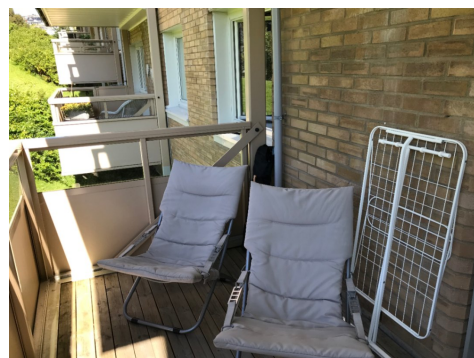
### ! TG 2 Balkonger, terrasser og rom under balkonger

- Det er værslitt/opsprukket trevirke/trepaneler.

Terrassebordene trenger litt behandling, med olje eller beis.

Anbefales å behandle terrassebordene som er litt værslitte.

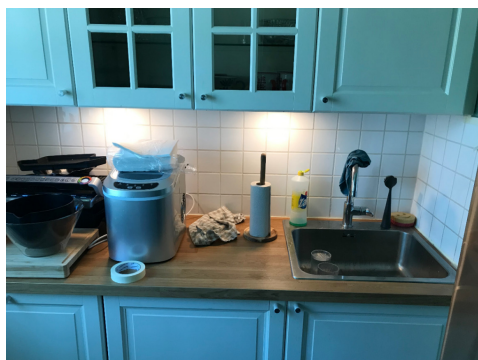
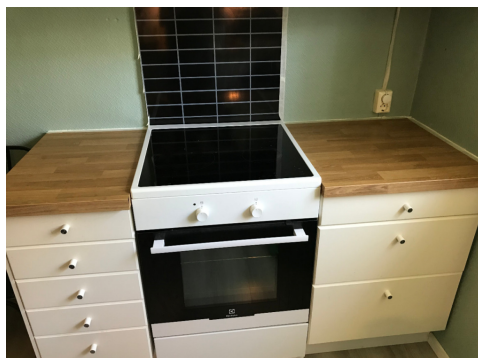
- Det er påvist at overflater har noe skader.

Hullene påvirker ikke skapets funksjon og vurderes som rent kosmetiske. Det anses ikke som nødvendig med utbedring, men tiltak kan vurderes dersom man ønsker et mer helhetlig og pent inntrykk. Da må evt. skrog byttes.
