Tilstandsrapport

Boligbygg med flere boenheter

Slalåmbakken 5A , 1598 MOSS

Befaringsdato: 16.04.2026

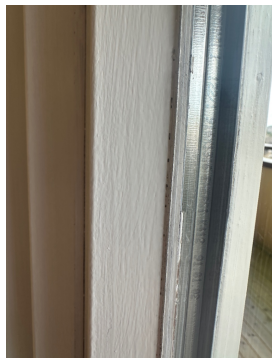
TG 1 Vinduer

Malte trevinduer med 2-lags glass. Vinduene er utført med lufteventiler. Vinduene er toppsving, og ett fastkarmsvindu i stue. Sprossene på kjøkken- og soveromsvindue er løse og noe maling på pakninger i toppen.

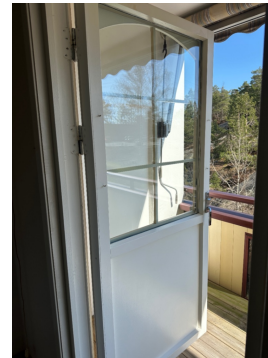
TG 2 Dører

Dørhåndtakene på balkongdørene er løse.

Håndtakene bør strammes eller byttes.

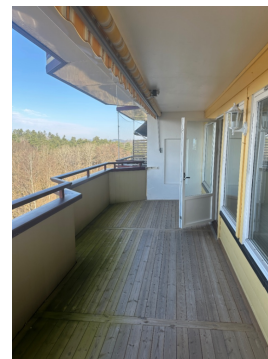
TG 1 Balkonger, terrasser og rom under balkonger

Balkong med adkomst fra kjøkken er vendt mot øst og har et areal på 11 m². Balkongen er utført med tredekke, er overbygd og har markise. Noe grønske på terrassebord.

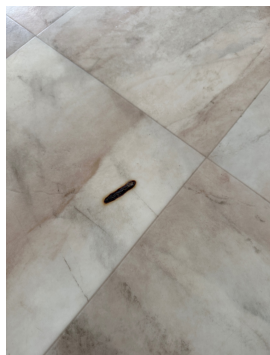
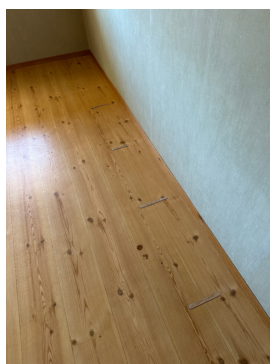
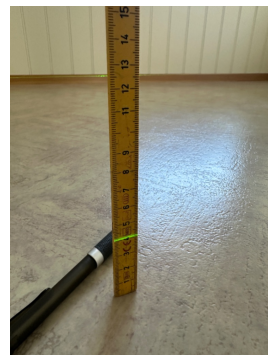
TG 2 Overflater

- Overflater har en del slitasjegrad utover det en kan forvente.

Overflatene fremstår generelt med alders- og brukslitasje, og det må påregnes behov for overflateoppussing og vedlikehold.

- Overflater må utbedres eller skiftes.

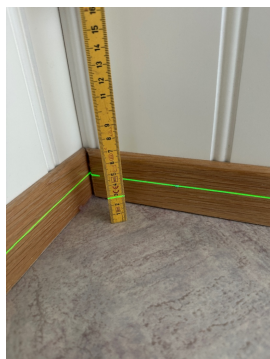
TG 2 Etasjeskille/gulv mot grunn

- Målt høydeforskjell på mellom 10 - 20 mm innenfor en lengde på 2 meter. Tilstandsgrad 2 gis med bakgrunn i standardens krav til godkjente måleavvik.

Det er målt 12 mm over 2 meter på soverom sørvest.

- For å få tilstandsgrad 0 eller 1 må høydeforskjeller rettes opp. Det vil imidlertid sjelden være økonomisk rasjonelt som et enkeltstående tiltak i en bolig som dette. Dersom boligen en gang skal renoveres, kan man vurdere slike tiltak.

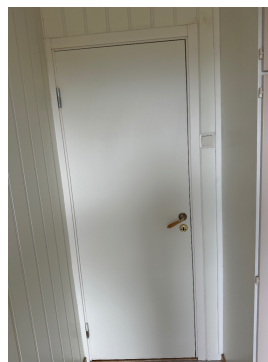
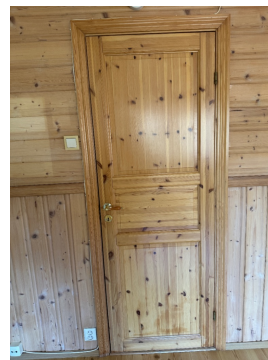
TG 2 Innvendige dører

- Det er påvist avvik som tilsier at det bør foretas tiltak på enkelte dører.

Soveromsdør mot øst tar i terskel. Dørhåndtak på det andre soverommet henger og behov for justering. Dør til toalettrom tar i terskel, og dør til bad er trang i karmen.

Dørene bør justeres.

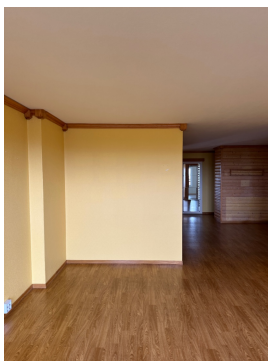
TG 2 Andre innvendige forhold

Det ble registrert merkbar røyklukt i boligen på befaringstidspunktet. Røyklukt kan påvirke opplevd brukskvalitet og kan være krevende å fjerne. Det må påregnes behov for rengjøring og eventuelle luktreduserende tiltak.

Røyklukt kan påvirke opplevd bokvalitet og inneklima.

Det anbefales grundig rengjøring/nedvasking og vurdering av behov for luktbehandling

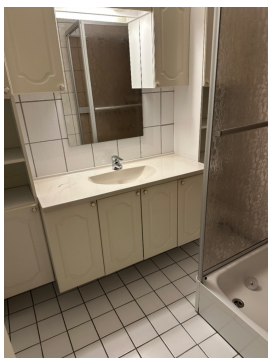
! TG 3 Generell

Aktuell byggeforskrifter fra før 1997. Ingen dokumentasjon. Badet er flislagt og har innredning med servant og oppbevaringsmuligheter. Dusjløsning via dusjkabinett.

- Våtrommet må oppgraderes for å tåle normal bruk etter dagens krav.

- Våtrommet må totalrenoveres. Alle forhold med tettesjikt, våtsone, sluk m.m. må dokumenteres.
- Manglende oppgradering av våtrommet medfører høy risiko for at konstruksjonene ikke vil tåle vanlig bruk av vann eller lekkasjer. Selv om det er dusjkabinett, er det fortsatt en betydelig risiko for at våtrommets konstruksjoner ikke tåler lekkasjer. Dette kan føre til fuktskader på tilstøtende konstruksjoner.

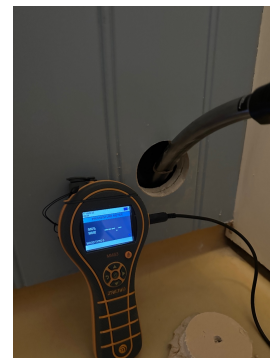
! TG 0 Tilliggende konstruksjoner våtrom

Det ble foretatt hulltaking i tilstøtende vegg fra toalettrom for kontroll av konstruksjonen. Det ble ikke registrert unormale forhold, og måleresultatene viste tørre verdier uten utslag på forhøyet fukt. Hulltakingen er etter utført kontroll plombert med plastlokk.

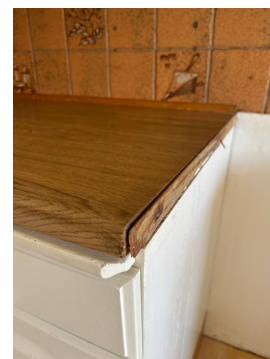
! TG 2 Overflater og innredning

- Det er påvist skader på overflater/kjøkkeninnredning utover normal slitasjegrad.

Benkeplate har fuktskader i skjøten mellom benkeplatene, og enden mangler laminering.

- Det må påregnes lokal utbedring/utskifting.

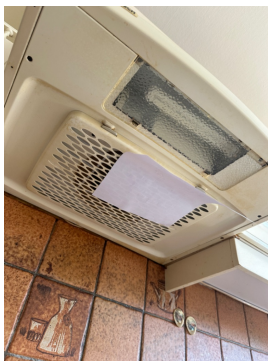
TG 1 Avtrekk

Kjøkkenventilator i overskap, funksjonstestet ved befarings.

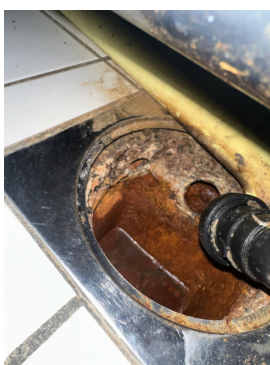
TG 2 Avløpsrør

Det er også rust i sluket.

- Det er ikke behov for utbedringstiltak siden anlegget fungerer i dag, men ut ifra alder kan skader plutselig oppstå på eldre anlegg.
- I forbindelse med oppgradering av våtrom vil det være naturlig med utskiftning av rør.
- Tidspunkt for utskiftning av avløpsrør nærmer seg.

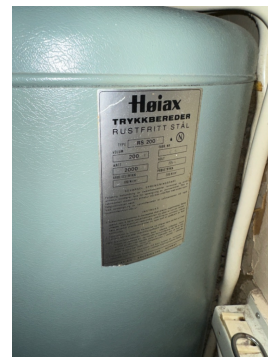
- Det er ikke påvist tilfredsstillende avrenning eller annen kompensering fra varmtvannstank.
- Det er avvik:

Varmtvannsbereder fremstår med høy alder, og forventet brukstid vurderes å være oppnådd. Eldre varmtvannsberedere har økt risiko for lekkasje og funksjonssvikt. Lekkasje kan medføre vannskader da lekkasjevann ikke ledes til sluk.

- Tiltak:
- Det bør etableres tilfredsstillende avrenning eller lekkasjesikring ved varmtvannstank.
