# Tilstandsrapport

Boligbygg med flere boenheter

Skogvegen 19, 2413 ELVERUM

Befaringsdato: 30.10.2024

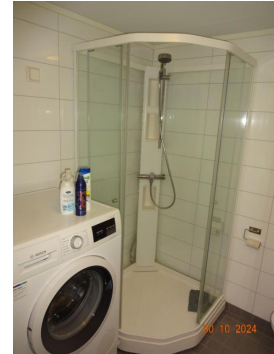
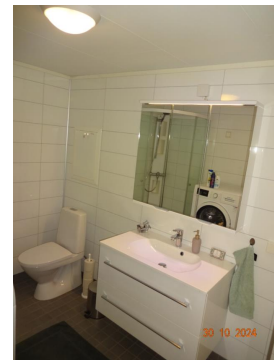
Bygget nytt bad/vaskerom i 2019. Utført av: firma. Kilde: eiers opplysning.  
Ingen dokumentasjon.

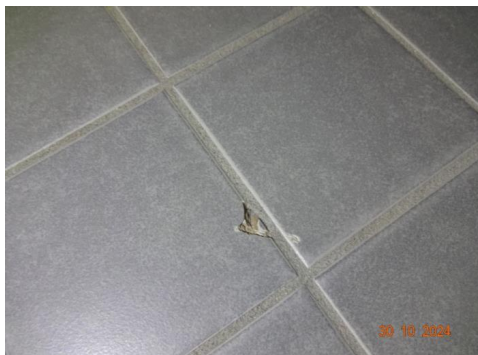
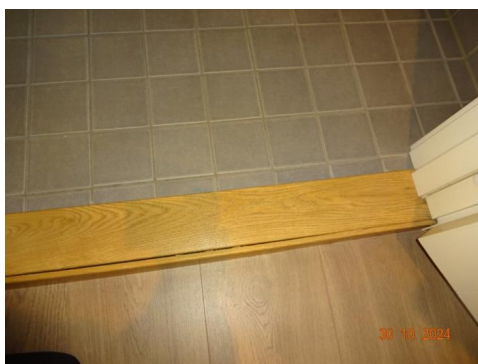
- Det er påvist andre avvik:
- Det er påvist avskaling i gulvflis.  
Dårlig festet list til terskel.  
Fall ikke kontrollert på grunn av dusjkabinett.

- Det må foretas tiltak for å lukke avviket.

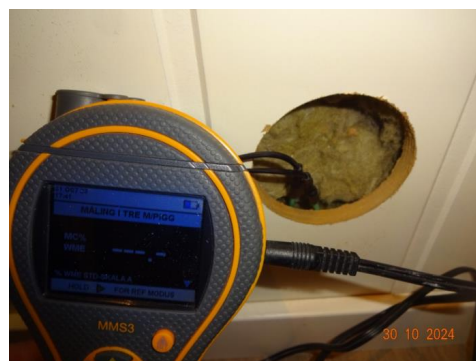
Hulltaking er foretatt nederst på delevegg mot våtsonen. Ved bruk av fuktmåler ble det ikke registrert unormale verdier.

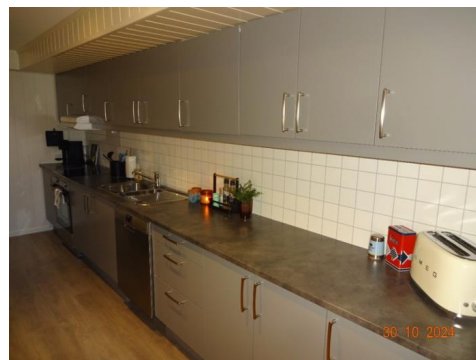
- Det er påvist andre avvik:

Påføre silikon.

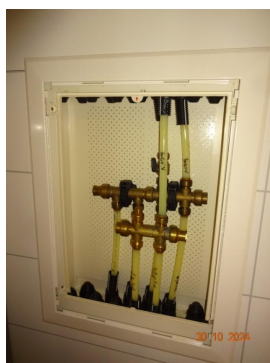
Stoppekran plassert i fordelerskap.  
Vannledninger av rør i rør. Del med kobberør.  
Koblingskap for vannrør i vegg på bad/vaskerom.  
Etablert drensåpning for eventuelt lekkasjevann.

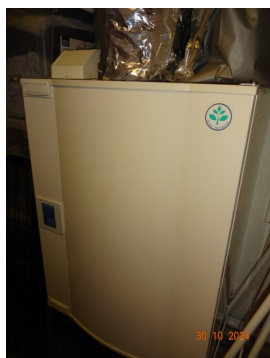
Balansert ventilasjon med varmegjenvinner.
