# Tilstandsrapport

Enebolig

Tingstuveien 20, 4640 SØGNE

Befaringsdato: 30.04.2025

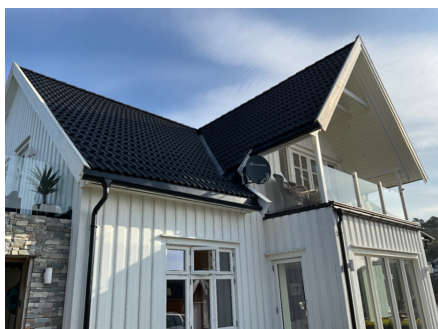
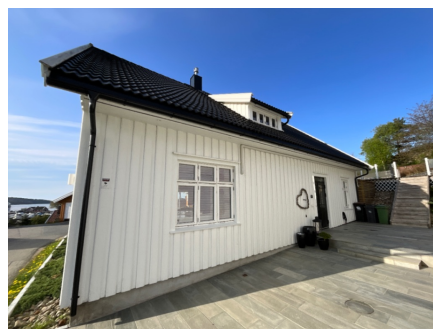
### Nedløp og beslag

Takrenner, nedløp og beslag av metall.

- Det er ikke krav om utbedring av snøfangere opp til dagens krav.
- Fare for snø fra taket ved manglende snøfangere.

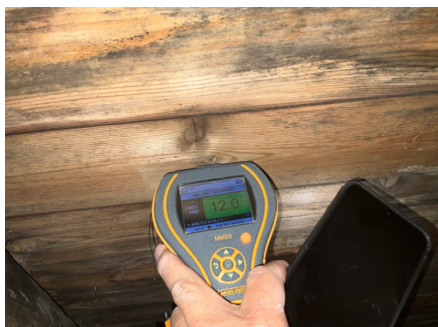
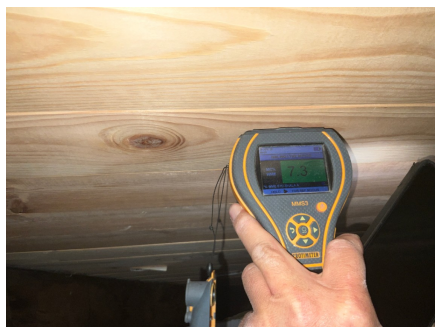
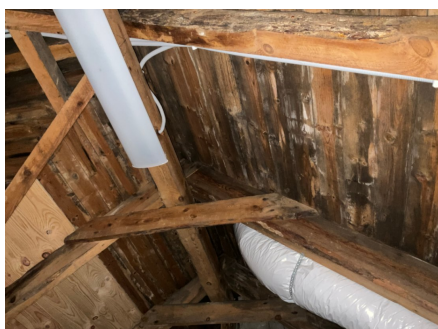
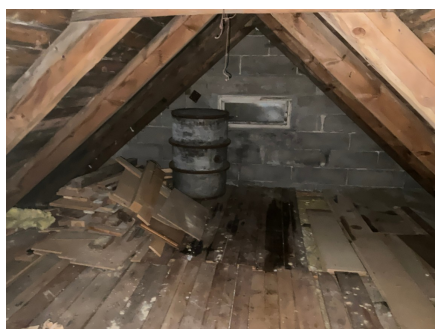
## Takkonstruksjon/Loft

- Det er påvist fuktskjolder/skader i takkonstruksjonen.

Sannsynligvis er fuktmerkene av eldre dato, tørt på befaringsdagen.

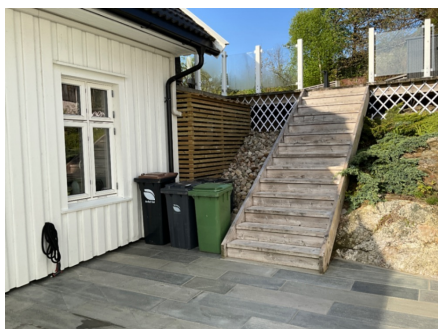
## TG 2 Utvendige trapper

Utvendige trapp av tre.

Konsekvens av manglende rekkverk er at trappen er mindre sikker i bruk og gir økt fare for fallskader.

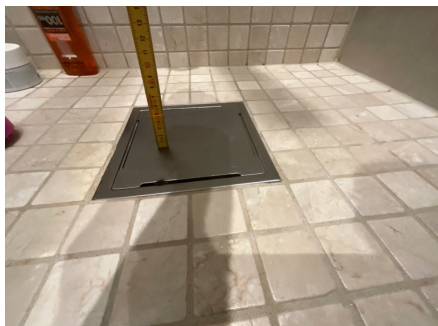
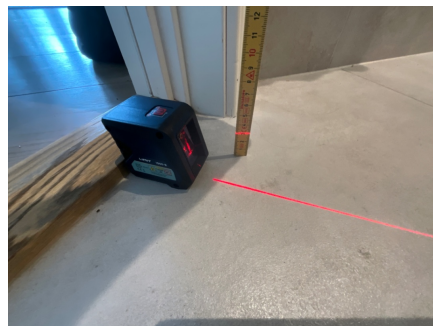
## TG 1 Overflater Gulv

Det er flislagt gulv med elektriske varmekabler. Det er ca 22 mm. høydeforskjell fra flis ved dør til slukrist. Oppkant ved dør på 5 mm.

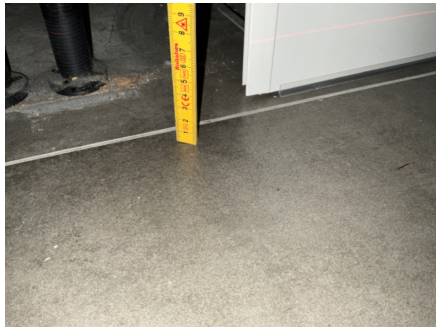
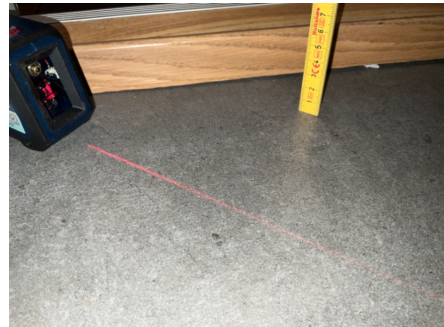
### TG 1 Overflater Gulv

Det er flislagt gulv med elektriske varmekabler. Det er ca. 5 mm. høydeforskjell fra flis ved dør til slukrist. På grunn av plasseringen på innredning og skap er det ikke mulig å måle under innredningen. Målingen som er utført er kun punktvis på gulvet. Det er ikke flyttet på vaskemaskin og lignende.
